Die Außenfassung der Wieskirche

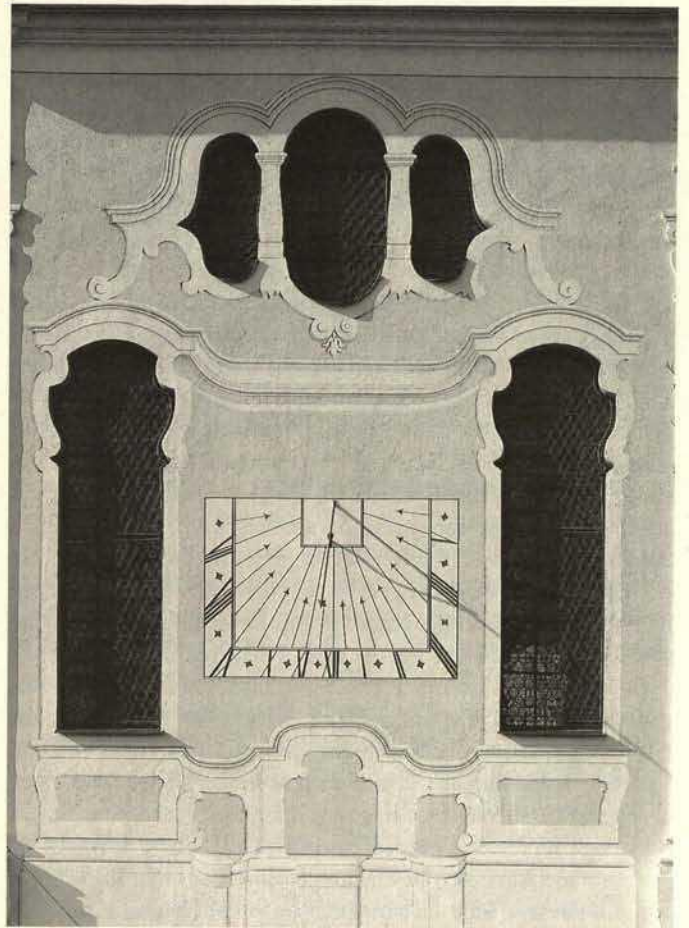
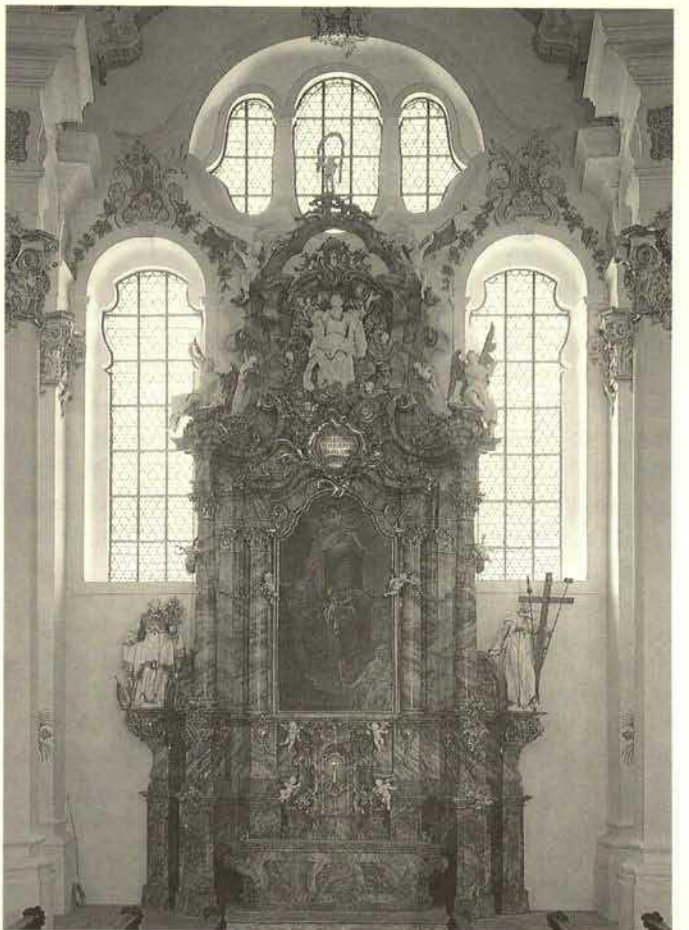
Abb. 11, 12. Südliche Fenstergruppe des Zentralraums, Außen- und Innenansicht

Fig. 11, 12. Group of windows on the southside of the central space, exterior and interior views

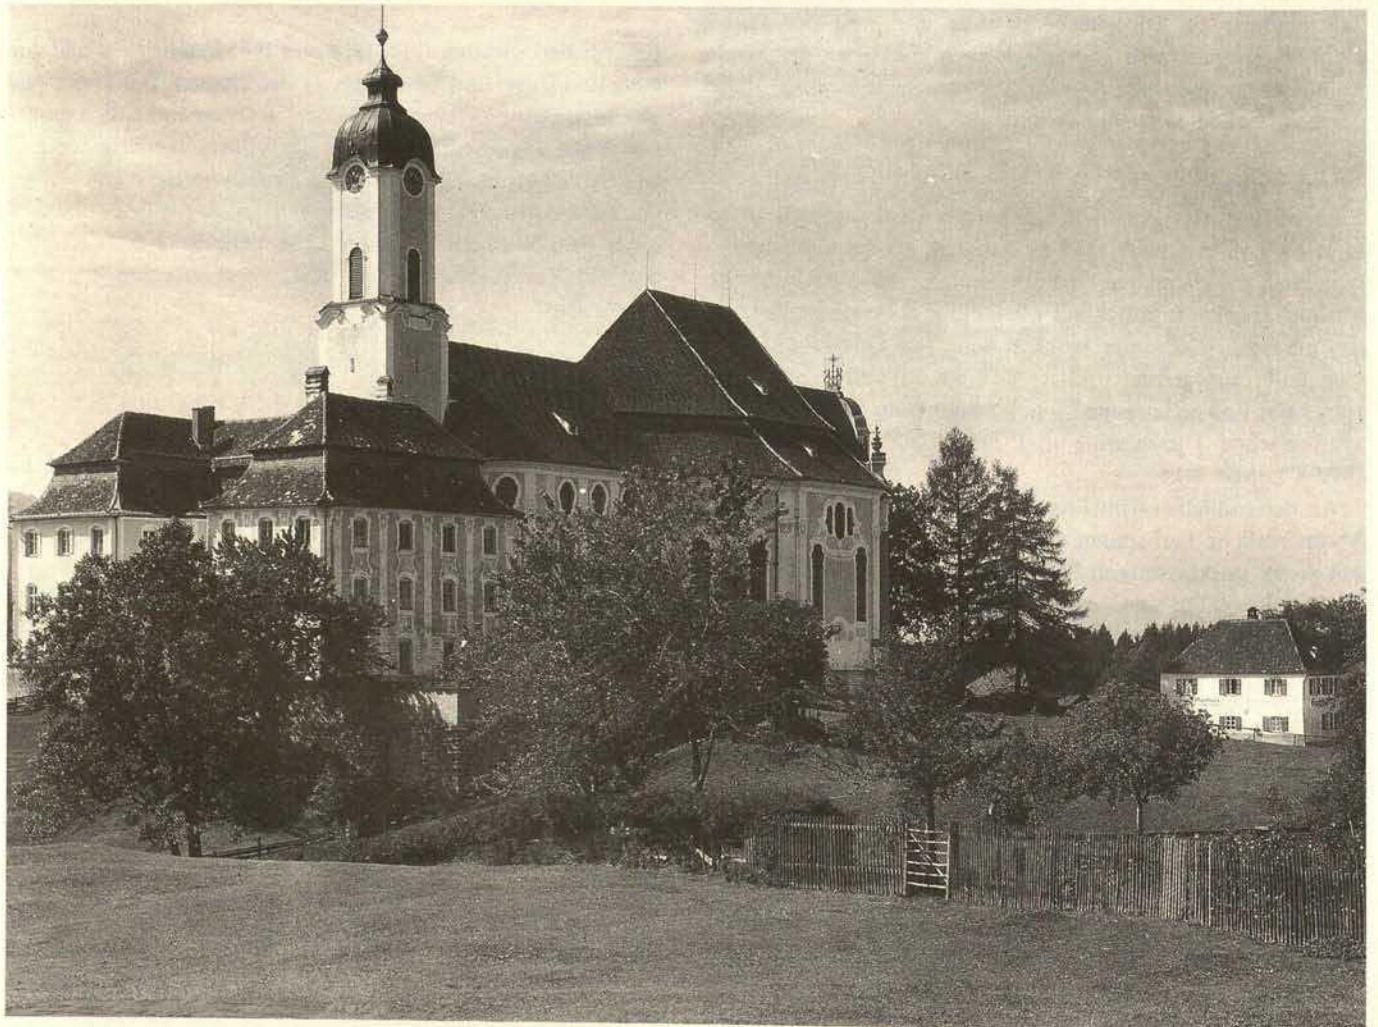
Abb. 17. Ansicht von Nordosten, zwischen 1933 (Turminstandsetzung) und 1935 (Dachrinnenerneuerung am Priesterhaus); der Südflügel des Priesterhauses im Gegensatz zum Nordflügel nur mit Fensterfaschen und Ecklisenen versehen

Fig. 17. View from the northeast between 1933 (renovation of the tower) and 1935 (renewal of the gutters on the clergy house); in contrast to the north wing, the south wing of the clergy house exhibits only painted window surrounds and corner pilasters

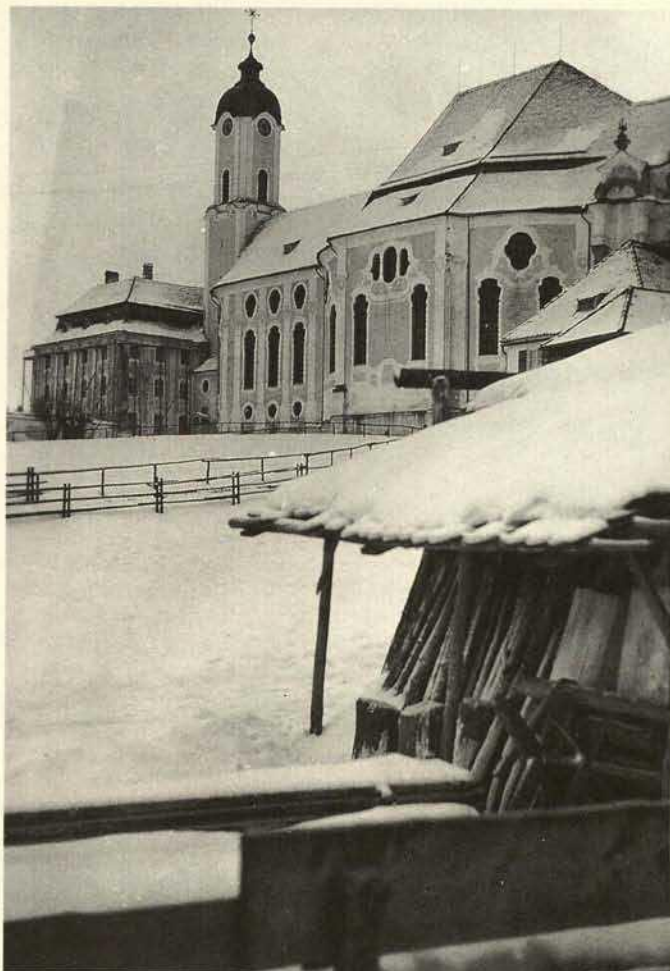
Abb. 18. Ansicht von Nordwesten, 1935, mit Gerüst für die Dachrinnenenerneuerung am Priesterhaus

Fig. 18. View from the northwest in 1935 with scaffolding for renewal of the roof gutters on the clergy house

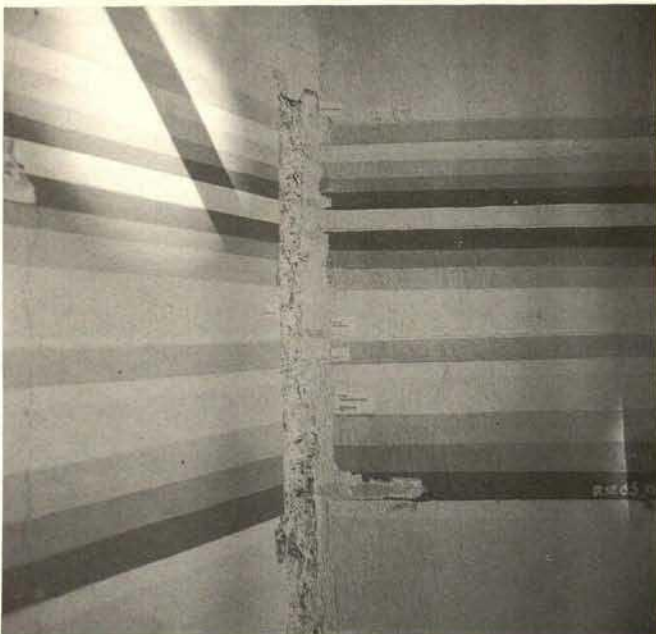
Abb. 19. Südfassade des Chors; Fensterbekrönung Abschnitt C 16 mit originaler Putzritzung

Abb. 20. Priesterhaus, Nordflügel, Ostfassade; originale Putzritzung, die nicht mit der Architekturmalerei von 1965 übereinstimmt

Fig. 19. South facade of the choir; detail above the window, section C 16 with original incising in the plaster

Fig. 20. North wing of the clergy house, east facade; original incising in the plaster, not in accord with the painted architecture from 1965
