Zustandsdokumentation und Sicherungsproblematik in der Kuppelkonstruktion

The Structural System of the Dome: Documentation and Safety Problems

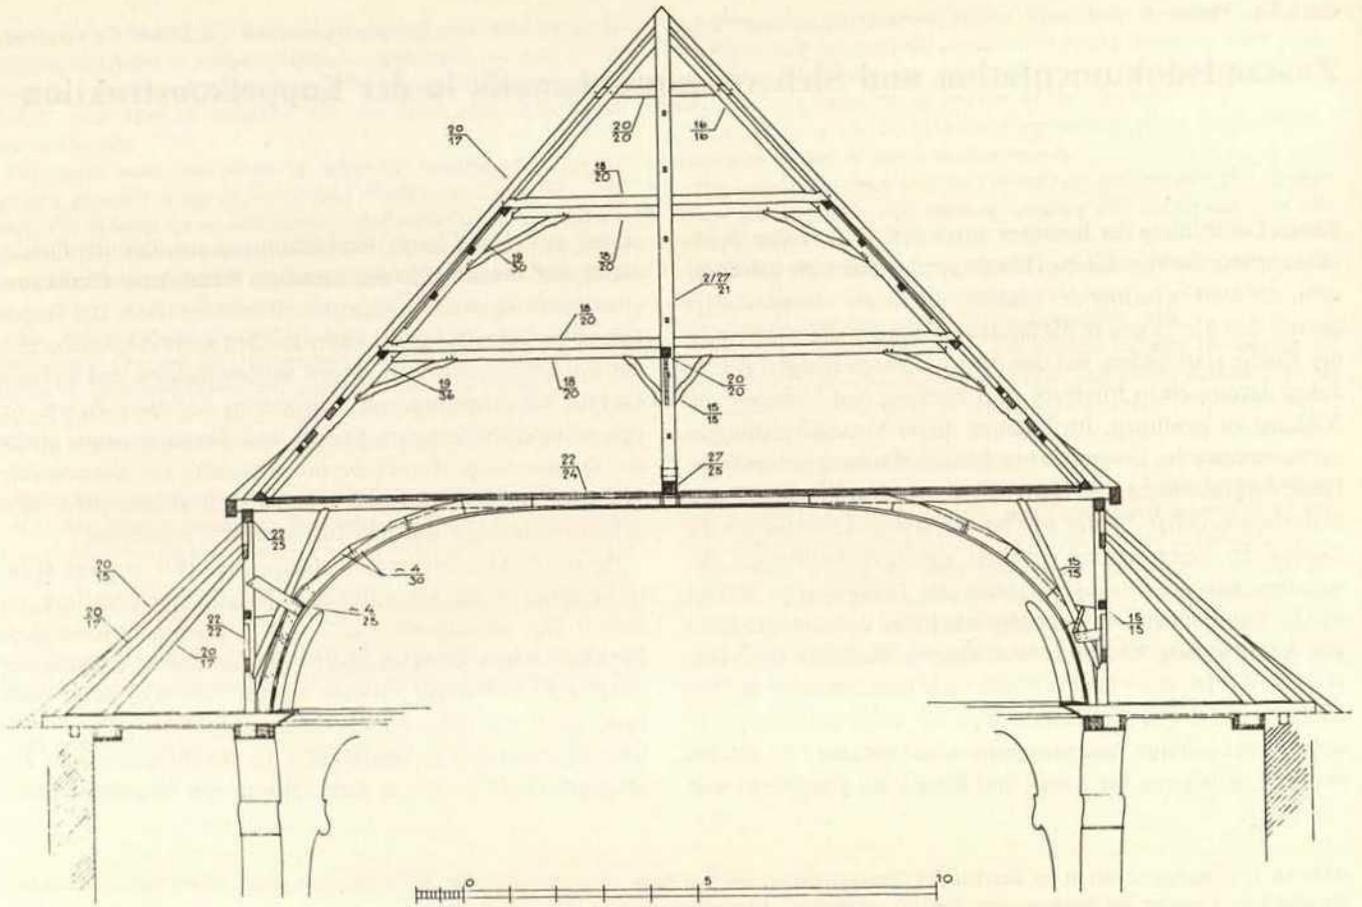
Abb. 2. Querschnitt aus Sachse (s. Lit. bei Anm. 13), Abb. 145; schematisierte Zeichnung zur Verdeutlichung des Systems (vgl. dazu Querschnitt im Beitrag Paul/Winkler S. 149, Abb. 17 / Fig. 2. Cross section taken from Sachse (see bibliographic reference in footnote 13), fig. 145; schematic drawing to clarify the structural system (compare the cross section in the article by Paul and Winkler, p. 149, fig. 17)

Faktoren, die auf die Kuppel Einfluß haben, sind im wesentlichen (Abb. 2, 3):

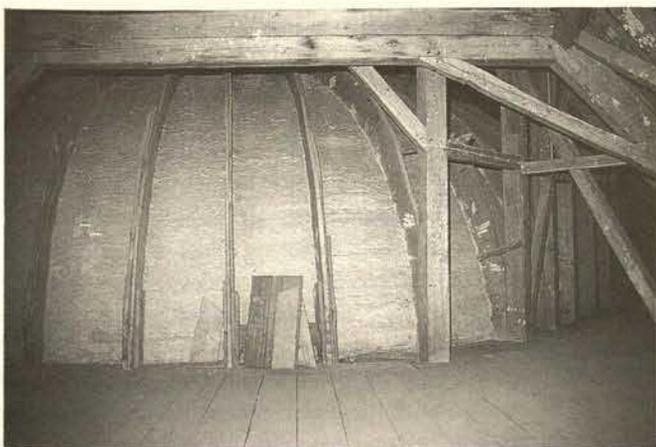
Abb. 3. Ansicht der Außenseite des Spantengewölbes, Blick in Längsrichtung / Fig. 3. View of the outer side of the ribbed vault, looking in a longitudinal direction

Bezüglich der Beseitigung von Schadensursachen wurde von namhaften, einschlägig erfahrenen Tragwerksplanern im Anschluß an eine eingehende Besichtigung des Rißbildes der Kuppel²², welches Druck aus dem Dachwerk zeigt, vorgeschlagen, der Kuppel etwas «Luft» zu geben: Das Dachwerk (Abb. 7b) müßte im Bereich der Kuppel um ein minimales Maß von etwa 1–2 cm angehoben werden. Dieser Vorschlag hätte in der Ausführung Schwierigkeiten bereitet. Die Anhebung hätte im Bereich des stehenden Stuhles entweder unter den Stielen der polygonal geknickten Fachwerkwände oder oberhalb des Rähms dieser Wände stattfinden müssen. Eine Anhebung im Bereich der Verkämmungen von Rähm und Zerrbalken des oberen Dachs wäre nicht nur denkmalpflegerisch, sondern auch technisch problematisch gewesen, da die Wirksamkeit dieser Verbindungen auf ihrem paßgenauen Ineinandergreifen beruht. Um die Aussteifungswirkung in der Horizontalen (dies ist der Zweck der Verkämmung) wieder zu erreichen, genügt Auskeilen des entstehenden Zwischenraumes nicht. Die Verbindung hätte gänzlich verändert werden müssen. Außerdem würden die innenliegenden Kopfbänder aus ihrem Stirnversatz-Anschluß rutschen, so daß der Knotenpunkt auch hier zusätzlich zu Auskeilungen hätte verbolzt werden müssen, was auch seine Kraftübertragungscharakteristik geändert hätte. Das Einschieben von Distanzplatten unter den Stielen wäre verglichen mit der hier besprochenen Lösung der wesentlich bescheidenere Eingriff gewesen, würde aber für die außen ansetzenden Streben gleiche Auswirkungen wie vorher für das Kopfband haben. In beiden Fällen hätten alle seitlich an die Stiele des stehenden Stuhles genagelten Trägerlaschen der Kuppel gelöst und nach Anhebung wieder angenagelt werden müssen, also auch hier die Aufgabe der ursprünglichen, originalen barocken Verbindung (Abb. 3, 7a).

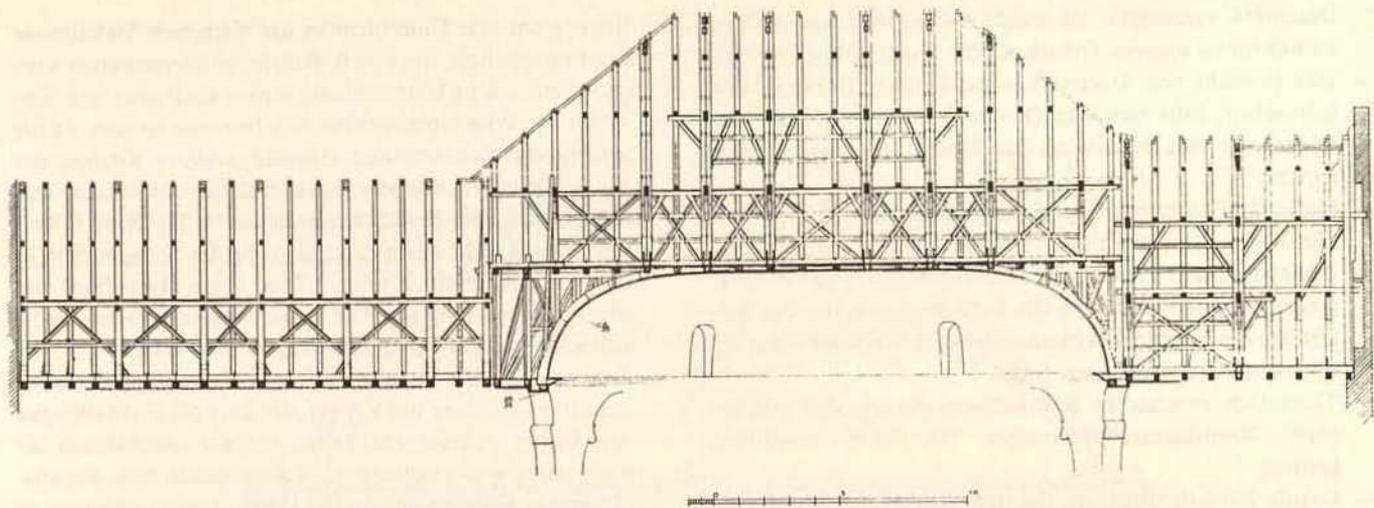
Abb. 4. Längsschnitt aus Sachse (s. Lit. bei Anm. 13), Abb. 142; schematisierte Zeichnung zur Verdeutlichung des Systems und des Zusammenhangs der Dachwerke (vgl. dazu Längsschnitt im Beitrag Paul/Winkler S. 150, Abb. 18, mit technischer Zielsetzung)

ist (Abb. 2, 4, 5). Die Bestandsaufnahme schematisiert, hebt in angemessener Weise Wesentliches des Entwurfs heraus und unterdrückt Nebensächlichkeiten und Unvollkommenheiten der

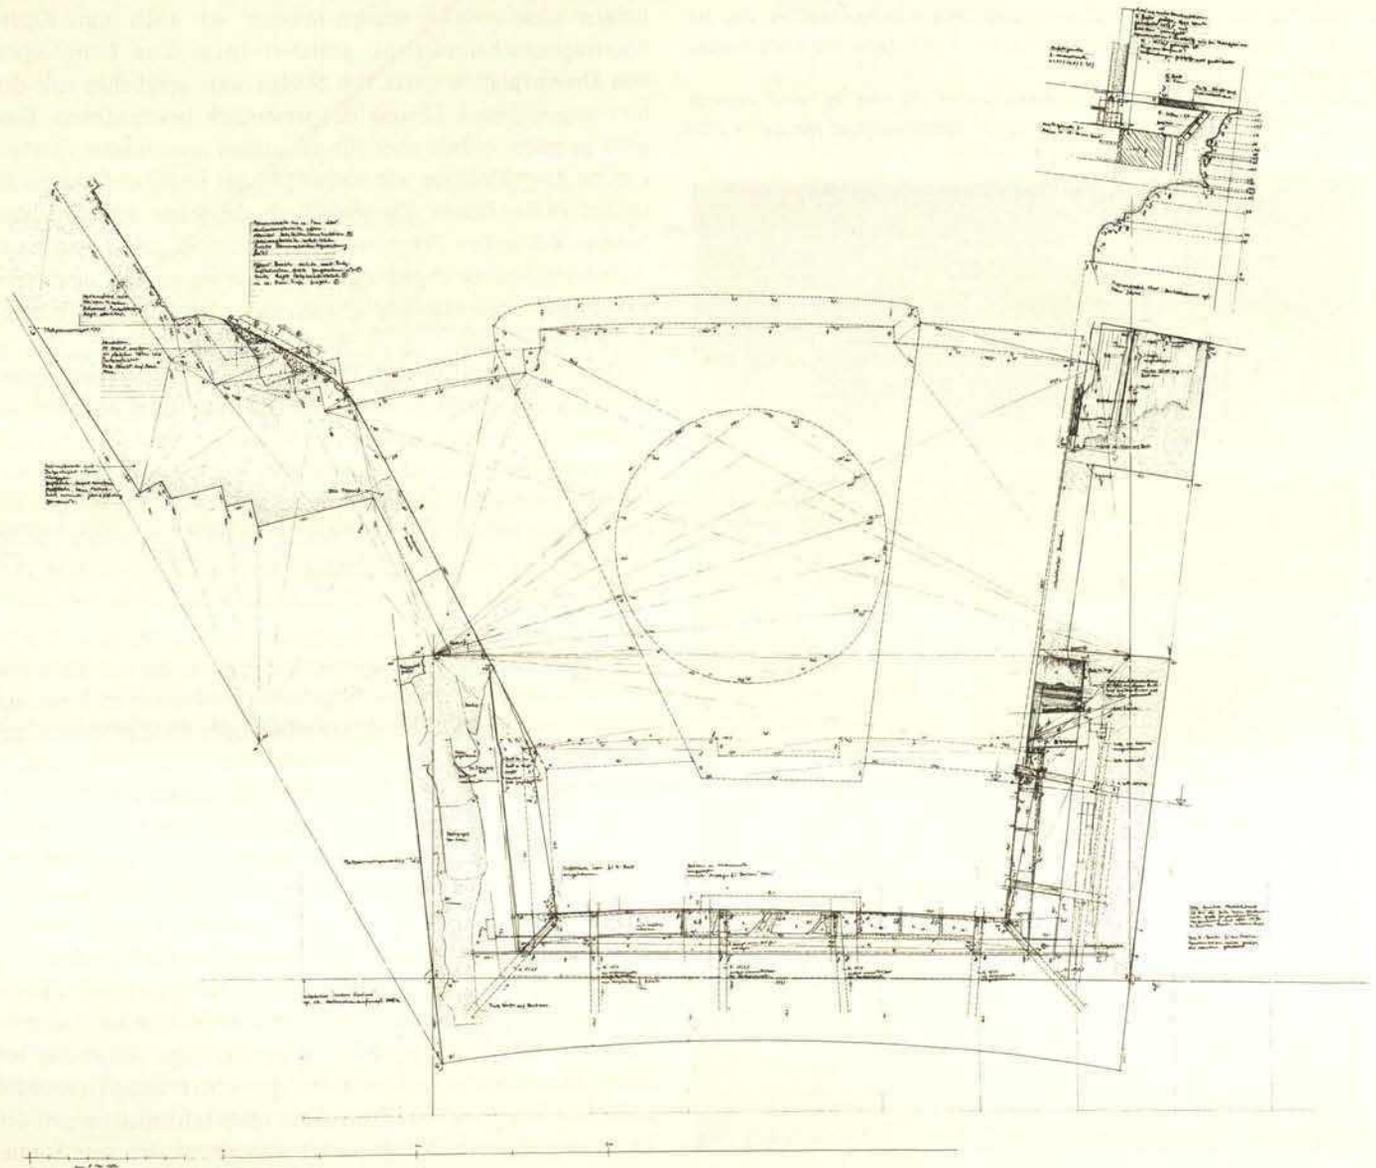
der Verbesserung der denkmalpflegerischen fachlichen Infrastruktur. Im Zusammenhang mit den acht Aufnahmen der Kartuschenbereiche entstand auch ein für das Verständnis der Bauweise wichtiges Blatt über die Konstruktion des Pfeilergesimses (Abb. 6).

Abb. 6. Konstruktion des Kapitellgesimses im Bereich ZR II K im Grundriß mit Draufsicht und im Schnitt; Beispiel einer der Wirklichkeit möglichst angenäherten Bestandsdarstellung; eingestrichelt die Gurtbogenverbindung zur Außenwand der Kirche (Bestandsaufnahme R. Winkler)
Fig. 6. Construction of the capital cornice in zone ZR II K in plan with top view and in cross section; example of an as-is drawing with depiction as close as possible to reality; dashed lines are indicate the connection of the transverse arch to the outer wall of the church (drawing by R. Winkler)

Die Frage, inwieweit die vorhandenen Schäden behoben werden mußten, fiel zu einem kleineren Teil in die Kompetenz des Statikers. Es ging vor allem um die Instandsetzung ungenügend konstruierter Bauteile, die lokale Schwachstellen bilden. Die Rückverankerung des Kranzgesimses wurde mittels zusätzlicher Laschen verbessert. Eingriffe in den historischen Konstruktionsbefund wurden dabei sorgfältig vermieden. Dieser Befund

ist also nach der Verbesserung der Verankerung noch ungeschmälert zu studieren; die ursprüngliche Baumethode bleibt uneingeschränkt nachvollziehbar (additive Methode der Instandsetzung). Denkmalpflegerisch falsch wäre eine Reparatur gewesen, bei der die unvollkommene alte Konstruktion durch eine bessere ersetzt worden wäre. Die Konsolidierungsmaßnahmen wurden Detail für Detail mit dem Bayerischen Landesamt für Denkmalpflege abgestimmt.
