## Zur Restaurierung der Deckenmalerei im Zentralraum mit Kapellenkranz und im Chorumgang

### Allgemeiner Erhaltungszustand

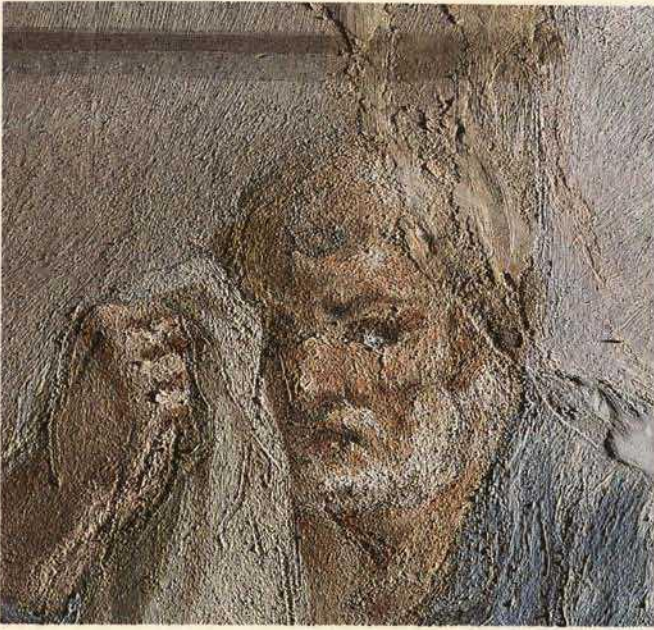
1

1-3. Zentralraum, Umgang, Nordseite; Deckenfresko «Verleumdung Petri» (Ausschnitt); Putzausbesserungen, Übermalungen. - 1. Aufnahme vor der Restaurierung im Streiflicht. - 2. Im Auflicht. - 3. Nach der Restaurierung

1-3. Central space, north side of the ambulatory; detail from the ceiling painting «Peter Denies Christ»; plaster repairs, overpaintings. - 1. Before restoration, seen in glancing light. - 2. In reflected light. - 3. After restoration

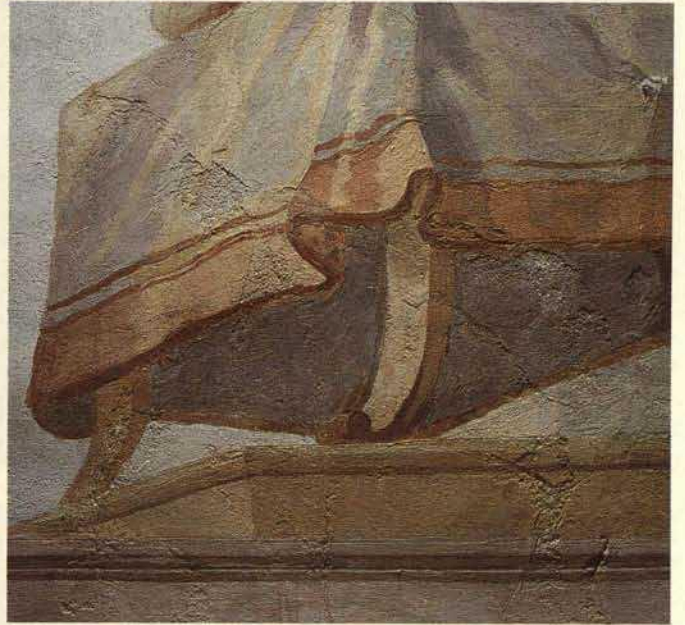
4

4.-6. Zentralraum, Umgang Nordseite; Deckenfresko «Berufung des Matthäus» (Ausschnitt); Wasserschaden, Übermalungen. - 4. Aufnahme vor der Restaurierung, im leichten Streiflicht. - 5. Nach Kittung der Ausbrüche. - 6. Nach Retusche

4.-6. Central space, north side of the ambulatory; detail of the ceiling painting «The Calling of Matthew»; water damage, overpaintings. - 4. Before restoration, seen in slight glancing light. - 5. After filling of the breaks. - 6. After retouching

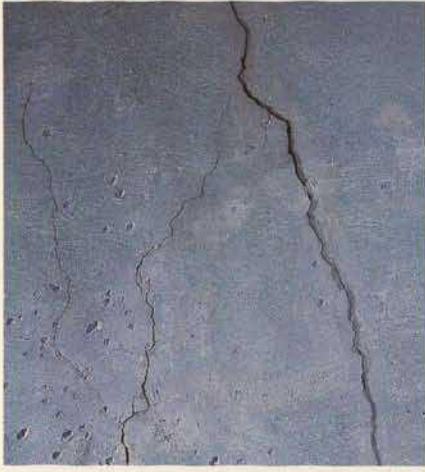
1

1. Schroteinschüsse, Rißkittungen mit farblich veränderten Retuschen und Übermalungen. – 2. Farbveränderungen der Retuschen und Übermalungen. – 3, 4. Schäden an der Putzoberfläche durch Nässe, Kittung und Übermalung, vor und nach der Restaurierung. – 5. Engel zu Füßen des hl. Michael mit Attribut, nach der Reinigung. – 6. Ausschnitt aus 5, Befall durch Mikroorganismen mit Reinigungsprobe

1. Pellet holes, filling of cracks, retouching with changes in paint color and overpaintings. – 2. Color changes in the retouching and overpainting. – 3, 4. Damages on the plaster surface from dampness, filling and overpainting, before and after restoration. – 5. Angels at St. Michael's feet, with attribute; after cleaning. – 6. Detail from plate 5, microorganic infestation with trial cleaning

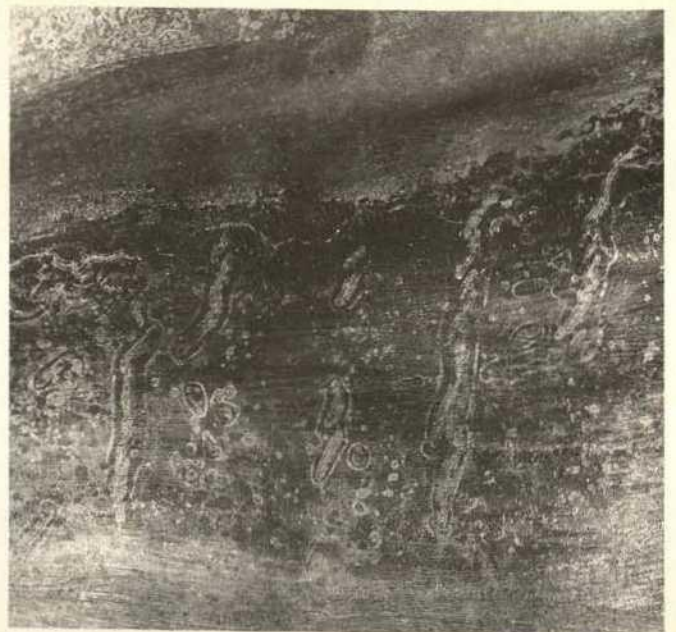
11

Abb. 11. Südostkapelle; Malschicht, die sich auf Grund eingedrungener Feuchtigkeit und Salzkristallisation vom Putz löst und abblättert

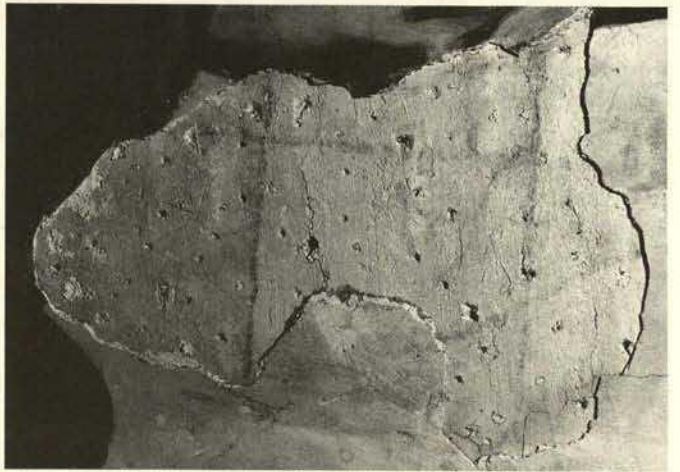
Im Südostbereich der Flachkuppel westlich vom Stuckbaldachin wurden nach Abnahme einer kleinen Gipsplombe auf dem Rauputz Ansätze einer farbigen, rotbraunen Pinselvorzeichnung (sinopia) sichtbar (vgl. Abb. 19 und S. 313 Abb. 19). Ebenso konnte im Orgelbild links vom Davidkopf unter einer abgenommenen Freskoputzschicht eine mit Kohle aufgezeichnete Rasterung (Quadraturgröße ca. 30x30cm) sowie ein Rest von Vorzeichnung festgestellt werden. Offensichtlich geht eine Vorzeichnung (sinopia) auf Rauputz mit Raster der eigentlichen Freskomalerei als Übertragungshilfe voraus. Auf den Fresken

Abb. 19. Fresko über Orgelempore; innerhalb der Fehlstelle schwarze Quadratur und rotbraune Pinselvorzeichnung (vgl. S. 313, Abb. 19)

Fig. 19. Fresco over the organ gallery; black grid marks and reddish brown brush drawings can be seen in the gaps (compare p. 313, fig. 19)

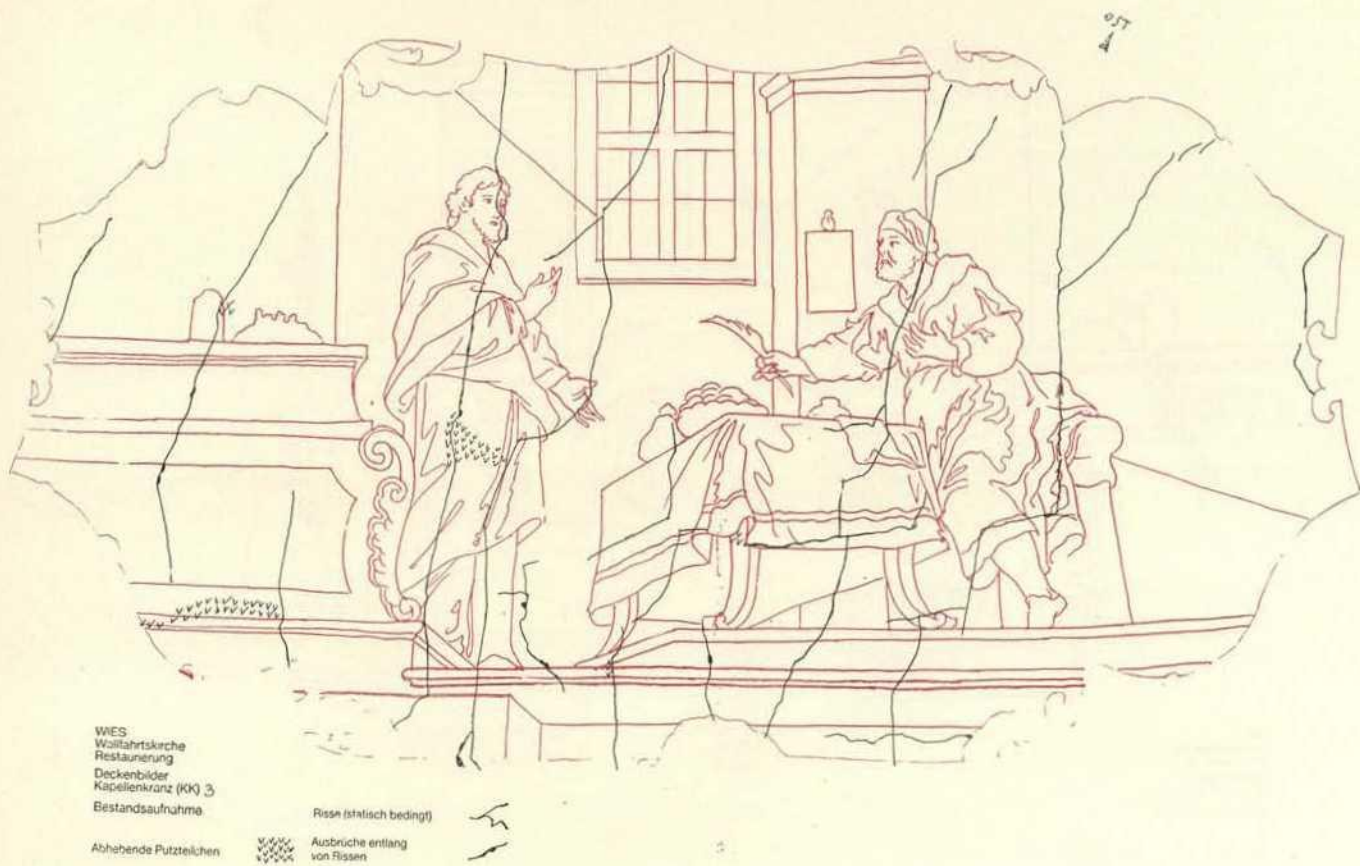
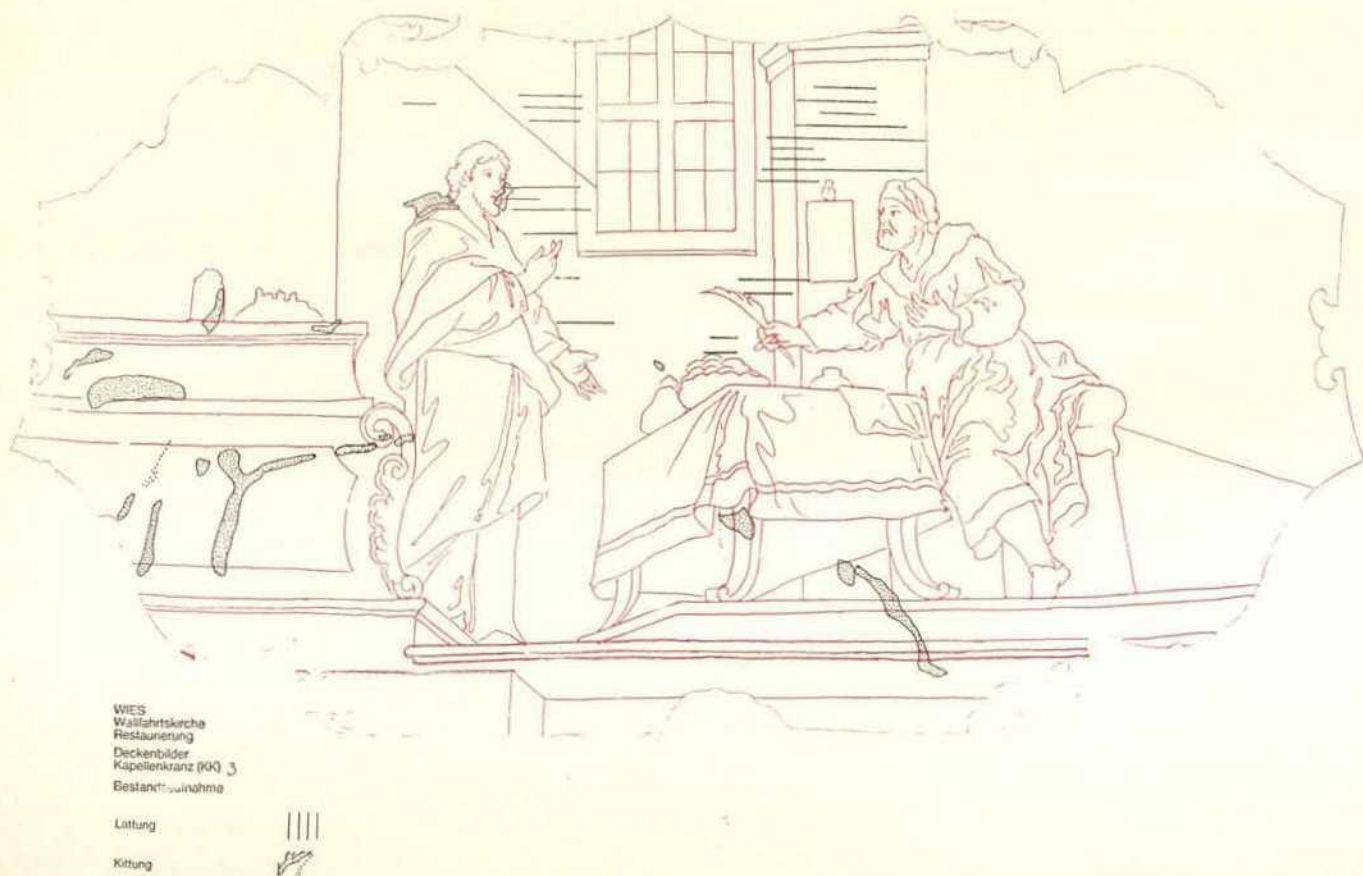
Abb. 40, 41. Dokumentationsfolien «Abhebende Putzteilechen, Risse samt Ausbrüchen» bzw. «Lattung und Kittung» (schwarz) über der Schemazeichnung wie Abb. 38 (rot)

Fig. 40, 41. Documentation transparencies of «separated pieces of plaster, cracks and gaps» and of «lathing and filling» (black) over the same schematic drawing as fig. 38 (red)

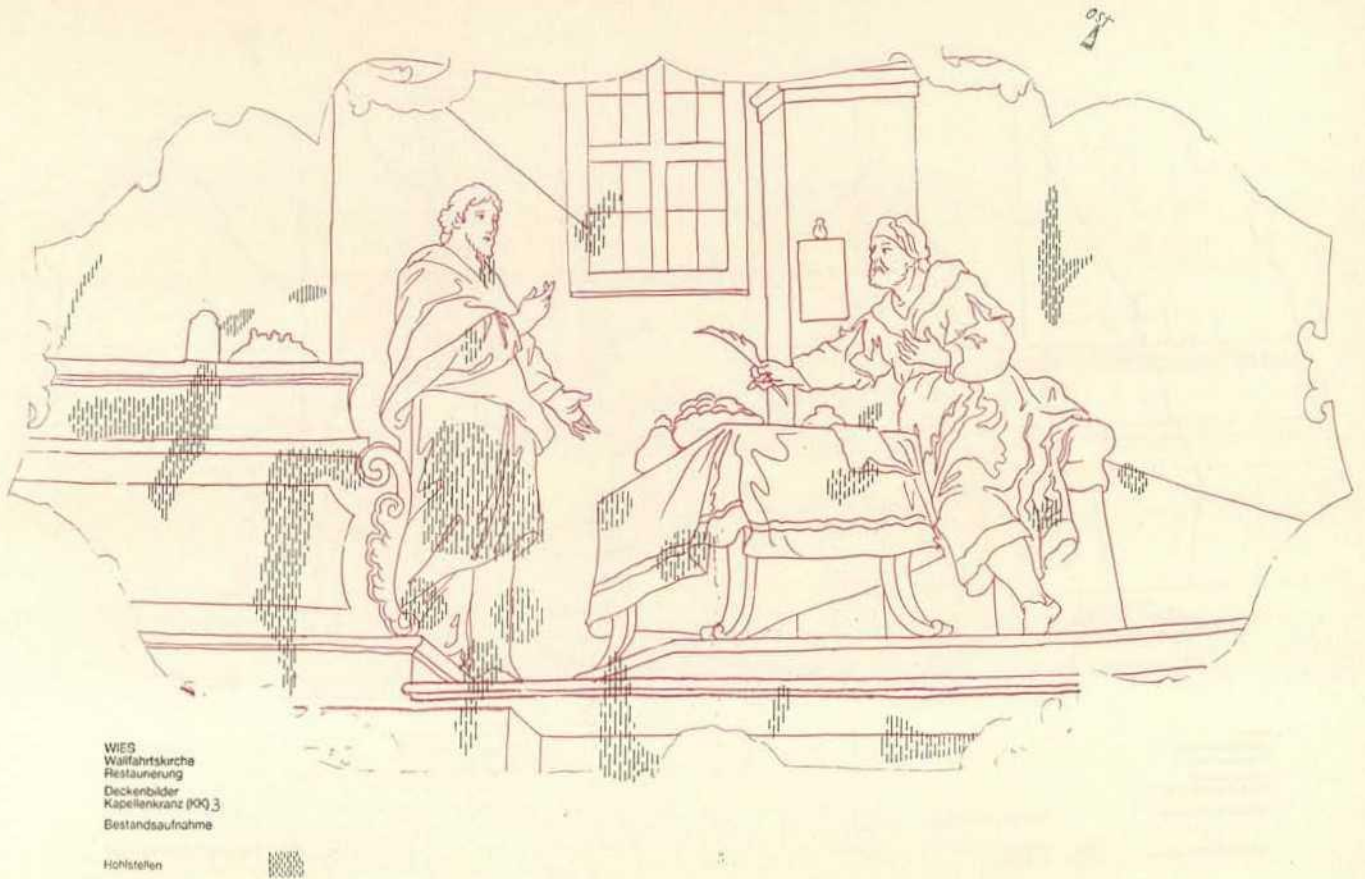
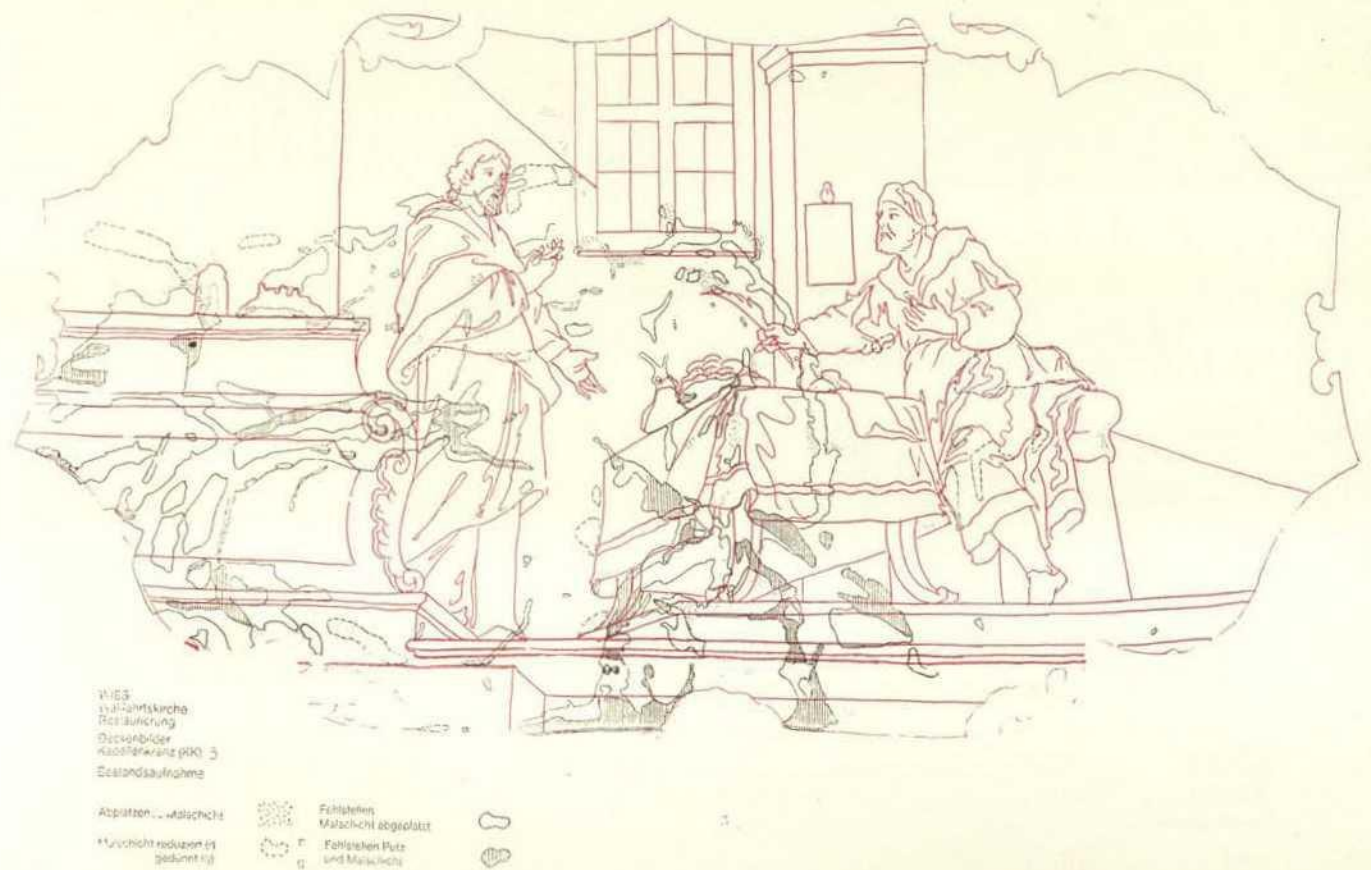
Abb. 42, 43. Dokumentationsfolien «Hohlstellen» sowie «Abplatzende und gedünnte Malschicht, Fehlstellen in Malschicht und Putz» (schwarz) über Schemazeichnung wie Abb. 38 (rot)

Fig. 42, 43. Documentation transparencies of «cavities» and of «flaking and thinned paint layers, gaps in the paint and the plaster» (black) over schematic drawing as fig. 38 (red)

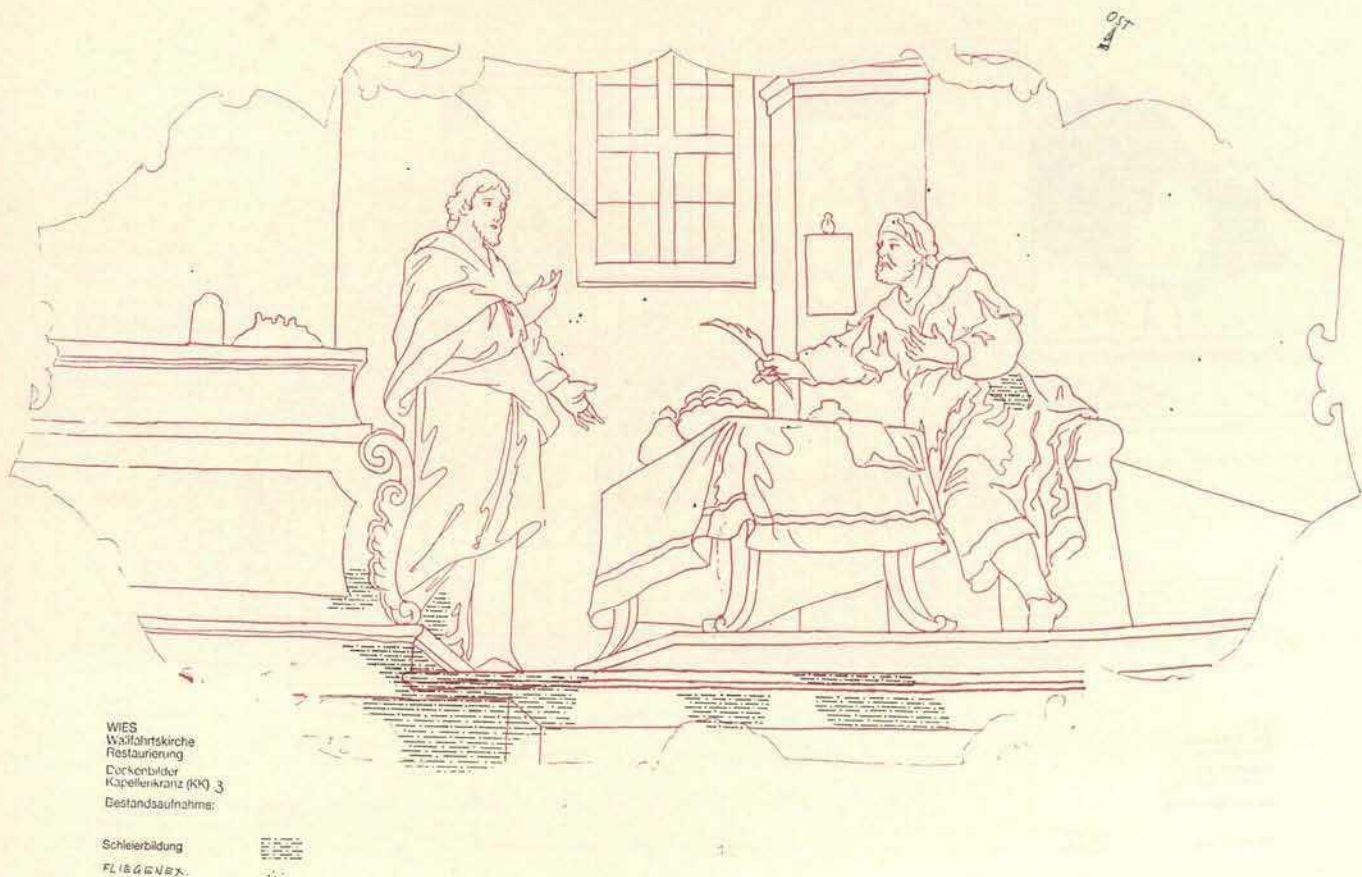
Abb. 44, 45. Dokumentationsfolien «Schleierbild und Fliegenkot» sowie «Kracklees und Sichtbarer mikrobiologischer Befall» (schwarz) über Schemazeichnung wie Abb. 38 (rot)

Fig. 44, 45. Documentation transparencies of «clouded areas and fly excrement» and of «crackle and visible microbiological infestations» (black) over schematic drawing as fig. 38 (red)

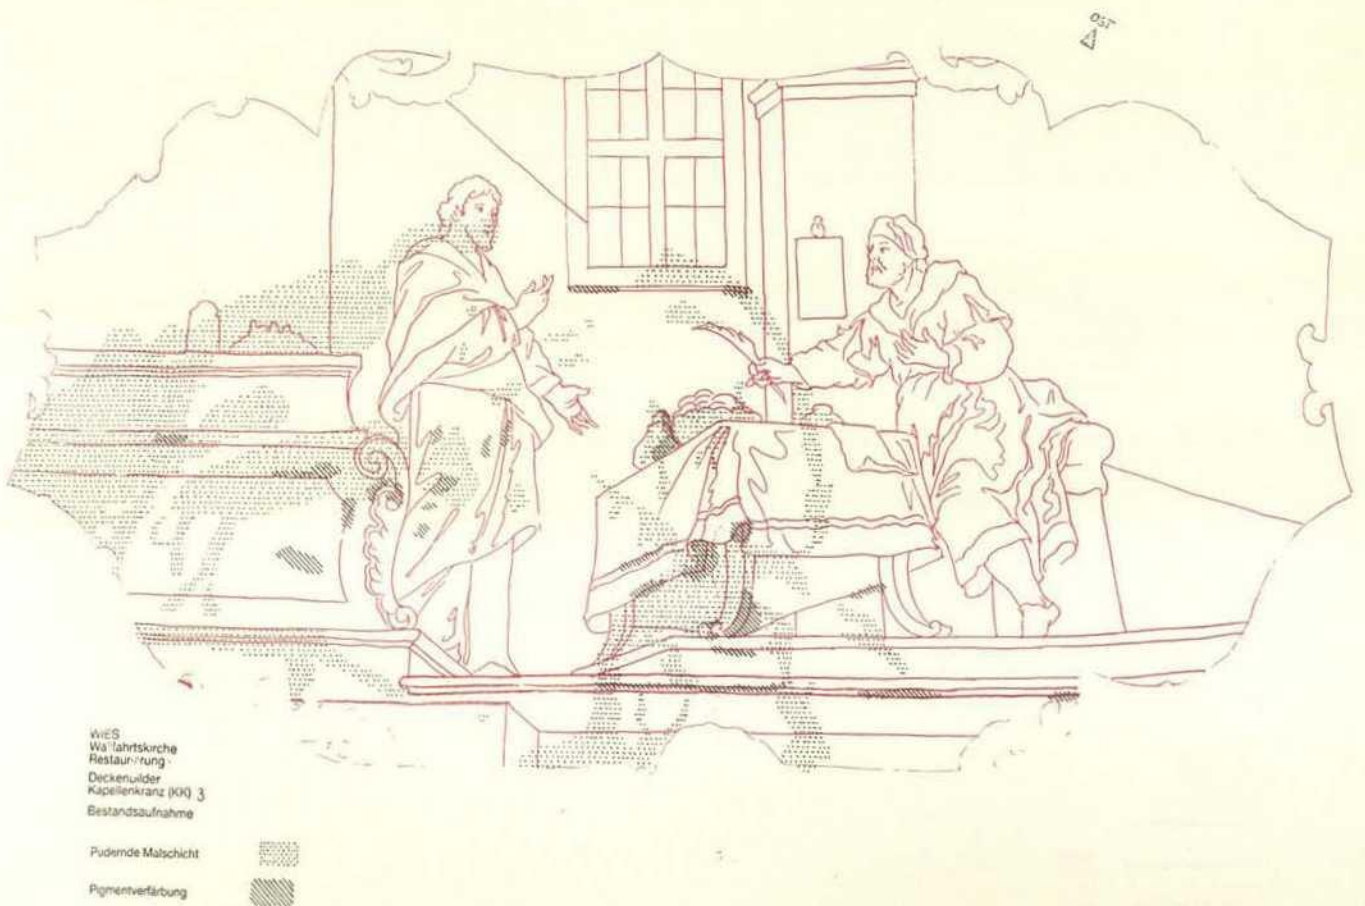
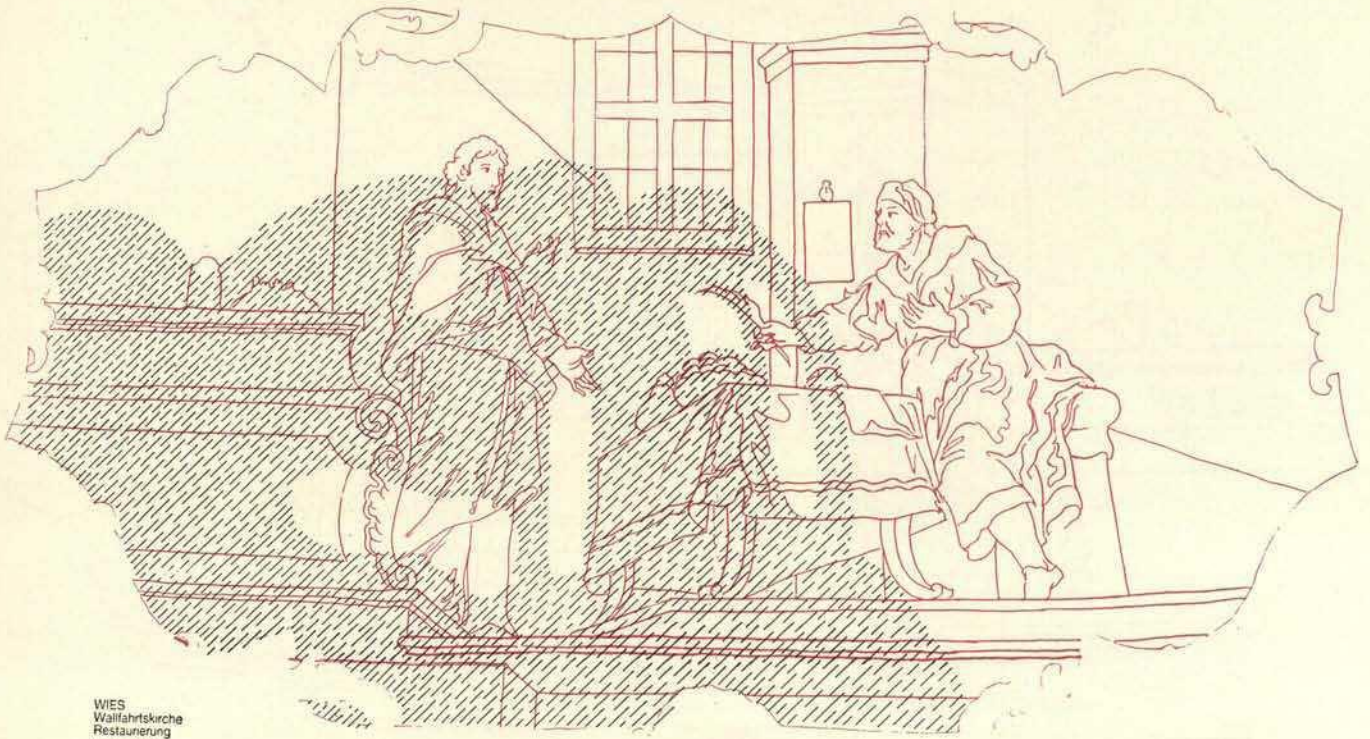
Abb. 46, 47. Dokumentationsfolien «Fleckenbildung» sowie «Pudernde Malschicht und Pigmentverfärbung» (schwarz) über Schemazeichnung wie Abb. 38 (rot)

Fig. 46, 47. Documentation transparencies of «smudged areas» and of «powdering paint surfaces and pigment discoloration» (black) over schematic drawing as fig. 38 (red)

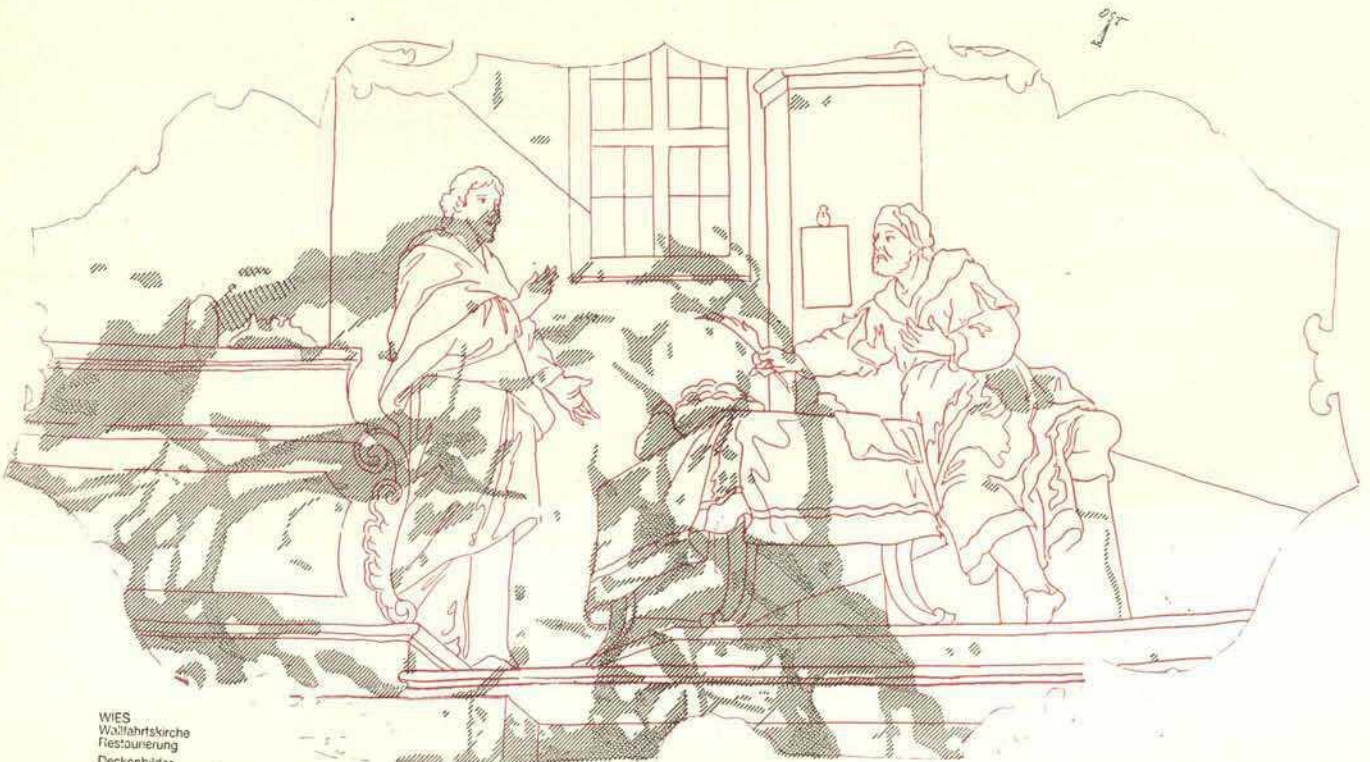
Wasserflecken -  
Wasserränder

Abb. 48, 49. Dokumentationsfolien «Wasserflecken» sowie «Übermalungen und Retuschen/Lasuren, Übermalungen auf rauhem Putz sowie Neuputz und rekonstruierte Malerei» (schwarz) über Schemazeichnung wie Abb. 38 (rot)

Fig. 48, 49. Documentation transparencies of «water damage» and of «overpainting and retouching/glazes, overpaintings on coarse plaster and new plaster and reconstructed painting» (black) over schematic drawing as fig. 38 (red)

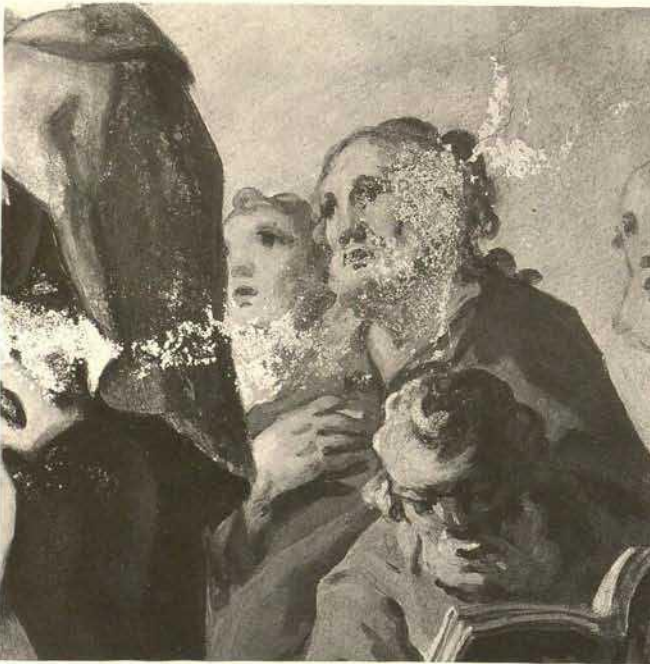
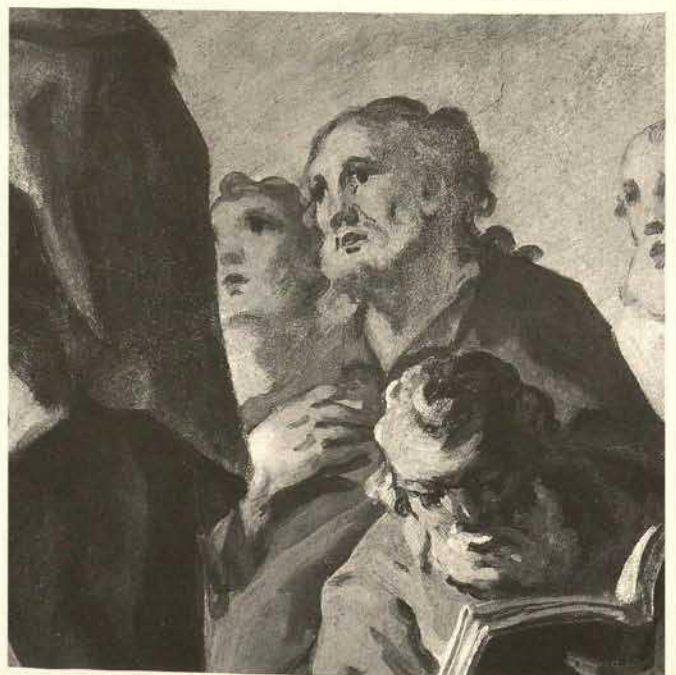
Abb. 58, 59. Südostkapelle; Schäden an der Malschicht; die Retusche in Form von Punkt- und Strichretusche dem malerischen Duktus der Vorgabe angepaßt

Fig. 58, 59. Chapel in the southeast; Damages to the paint layer; retouching using point and linear methods, adapted to the original manner

Alle neuen Kittungen bzw. größere Einputzungen sind möglichst noch im feuchten Zustand mit abgetönter Kalkmilch abgedeckt worden. Sichtbare Pinselstrukturen konnten durch eine «eingedickte» Kalkmilch (Marmormehlzusatz) nachvollzogen werden (Abb. 58, 59 und Farbtafel XXII.3, 6).
