Zur Restaurierung des Hochaltars

Mit einem Beitrag von Erwin Emmerling zum Stuckmarmor

Der Hochaltar der Wies wurde von 1986 bis 1990 durch Mitarbeiterinnen der Restaurierungswerkstätten des Bayerischen Landesamtes für Denkmalpflege restauriert. Beteiligt waren die Diplom-Restauratorinnen Brigitte Hecht-Lang (Untersuchung, Dokumentation und örtliche Leitung), Jutta Minor (Kapitelle, Evangelistenfiguren und Vergoldung) und Anke Rothe (Altarbild, Prophetenfiguren, Vergoldung). Zeitweise arbeiteten weiterhin mit: Herr Gerhard Diem, Frau Christiane Keller, Frau Gabi Schmidt, Frau Astrid Würhl und Frau Gertrud Zobl. Die Stuckergänzungen wurden durch Mitarbeiter der Firma Lang-Mahler-Fischer durchgeführt; die Rekonstruktionen der Bemalung von Baldachin und Draperie wurde durch Herrn Stefano Cafaggi ausgeführt (siehe Beitrag S. 353 ff.).

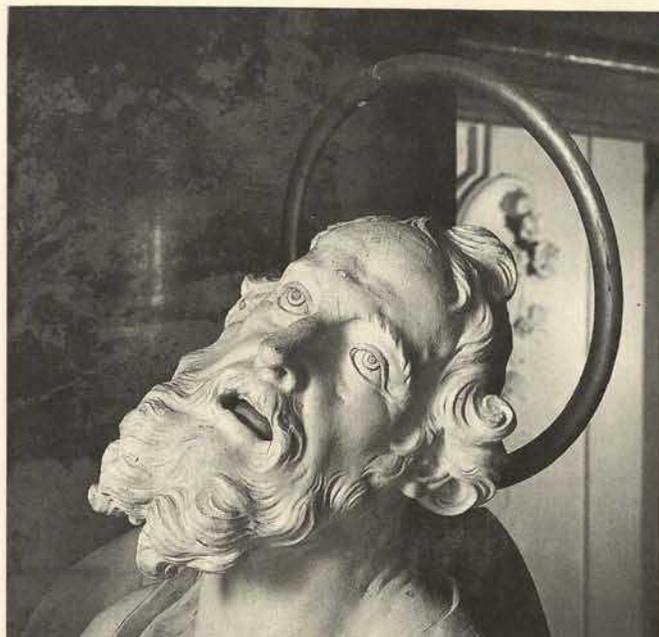
7

Erhalten ist die weitgehend originale, matte, leicht verschmutzte Weißfassung in einem gebrochenen Weißton (Abb. 13). Nur die Bücher und Attribute sind in Polimentgoldtechnik matt- und glanzvergoldet (Abb. 16, 19–21). Pupille und Iris sind dunkelgrau angegeben (Abb. 7, 8) und später teilweise mit Bleistift nachgemalt worden (zu den Fassungen der Figuren s. auch den Beitrag von Erwin Emmerling S. 423 ff.). Die matte, leicht raue Oberfläche der Fassungen wurde wohl in den fünfziger Jahren auf den Höhen mit einer leicht grauen Lasur «überschummert», die Originalfassung ist dagegen in den Faltenantiefen unberührt erhalten. Vorderseitig waren partielle Verschwärzungen von Kaseinretuschen aufgetreten, die auffallend störend wirkten.

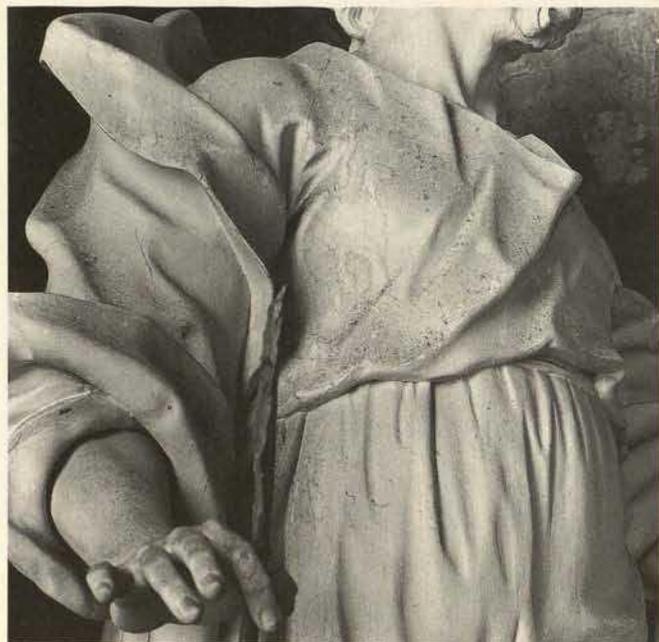
13

Zum Schnitzen wurde vermutlich nicht abgelagertes Holz verwendet; daher rühren starke Trocknungsrisse, das Herauswachsen von Holzdübeln sowie das Sichtbarwerden der einzelnen zusammengefügt Holzteile (Abb. 9, 13–15).

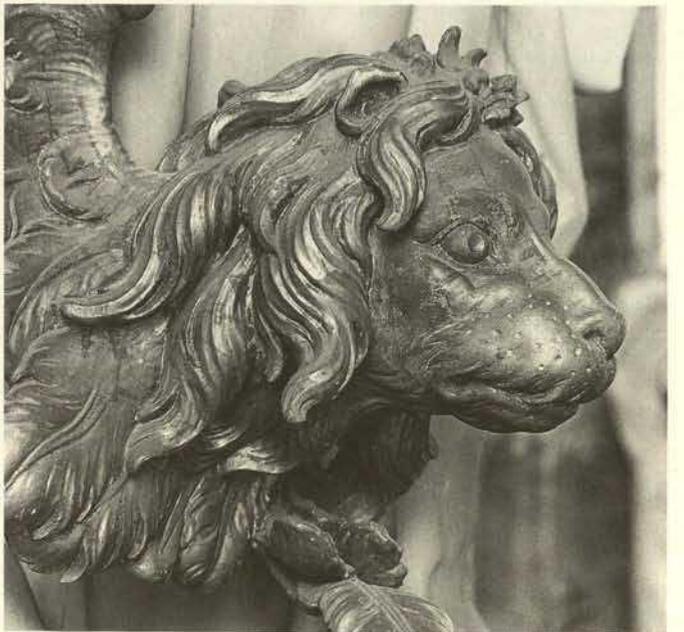
21 ▽

Abb. 21. Hochaltar, Attribut des Evangelisten Lukas; Vorzustand

Fig. 21. High altar, attribute of the Evangelist St. Luke; before restoration

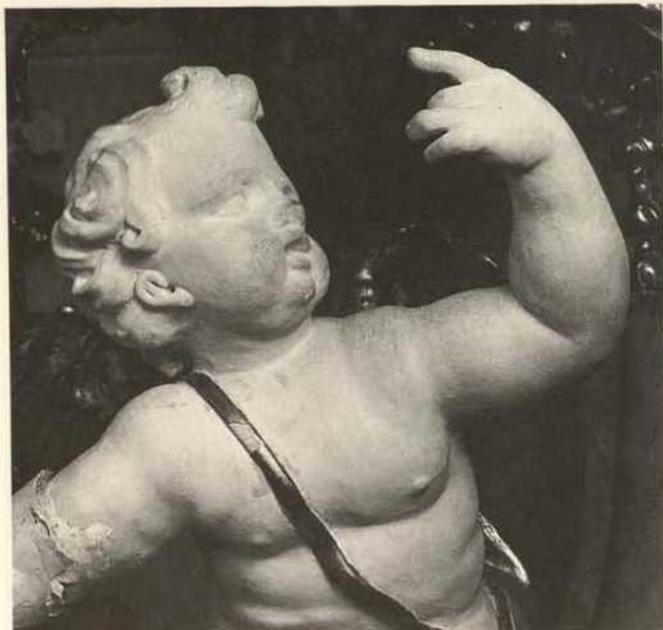
22 △

großen Engel auf dem Hauptgebälk raffen den Vorhang zur Seite und sind zum größten Teil frei angetragen (Abb. 24). Die übrigen Putten sind aus vorgefertigten, hohl gegossenen Teilen zusammengesetzt und überformt, die Lententücher aus gipsgetränktem Gewebe drapiert (Abb. 17, 18, 22, 23, 25). Engel und Putten sind matt weiß gefaßt, nur Flügel, Lententücher und/oder Gewandborten sind vergoldet. Schon früher, bei den Restaurierungen 1903 ff. und 1951, wurden die dickschichtigen Staubablagerungen auf den empfindlichen weißen Oberflächen

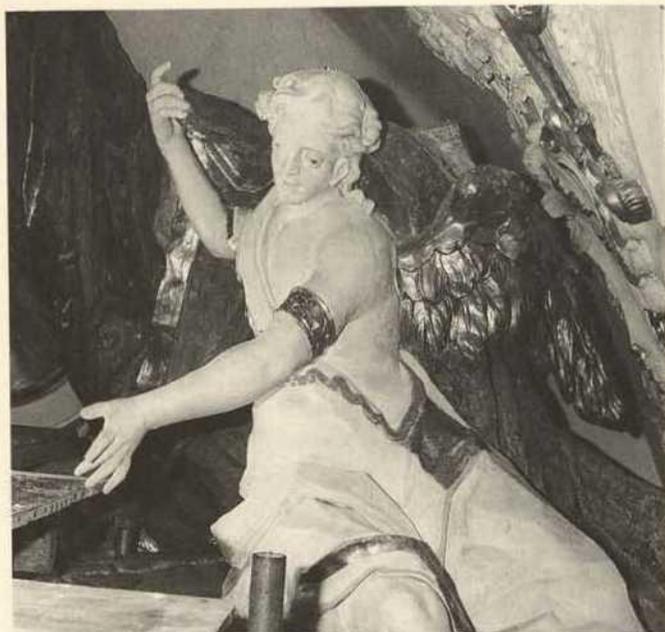
25 ▽

Abb. 25. Hochaltar, Putto; Vorzustand; Bruchstelle am rechten Arm mit mehrschichtigen Überfassungen (Ausschnitt aus Abb. 22)

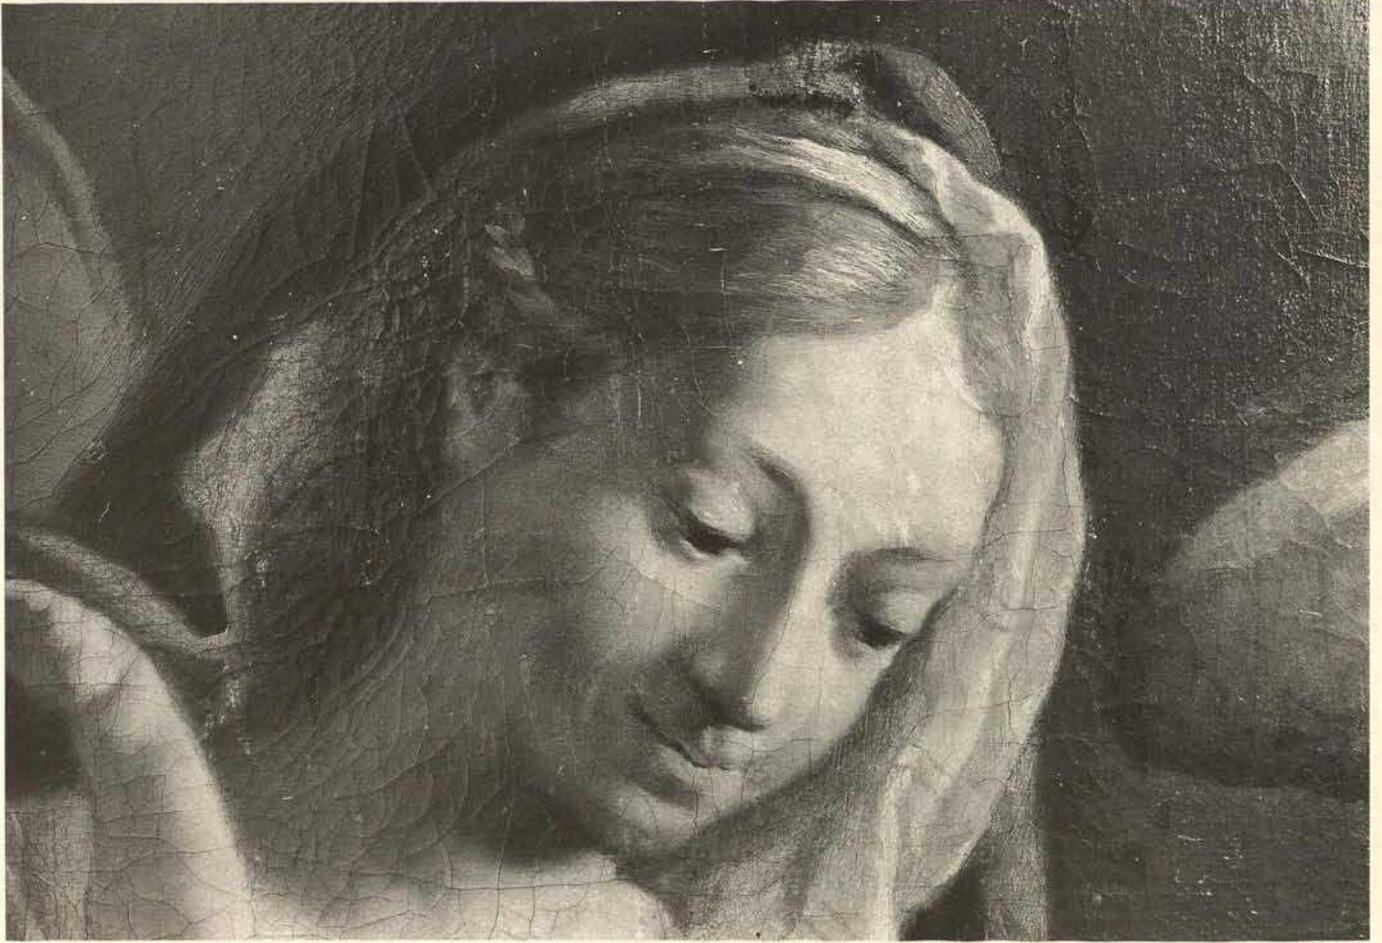
Abb. 32. Hochaltarblatt, Gesicht Mariens nach Konservierung und Restaurierung des Gemäldes

Fig. 32. Altarpiece painting, Mary's face after conservation and restoration of the painting

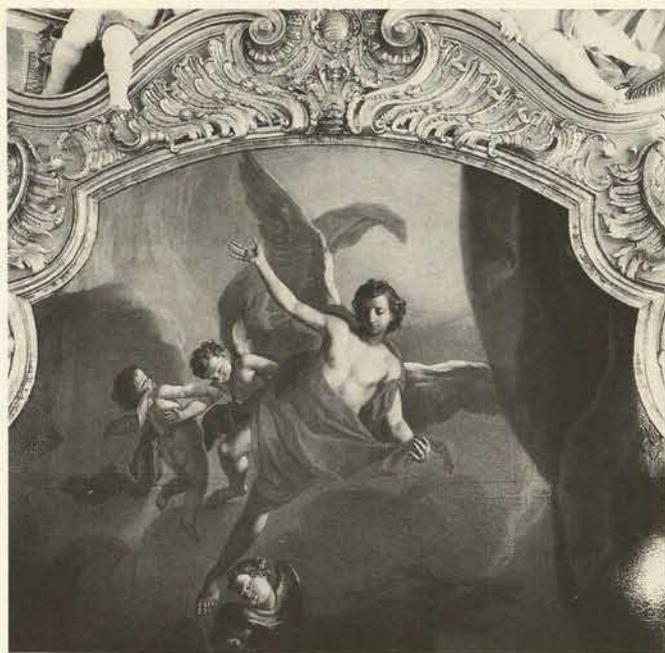
34

Das Altarbild von Balthasar Augustin Albrecht (1687–1765) ist «B. A. Albrecht pinx» signiert. «Maria zeigt – in nachtridentinischer Überlieferung – ihr Kind dem Volk, umgeben von der Hl. Sippe und dem Kirchenpatron Joseph (Abb. 33–36). Die zwei Propheten Malachias und Isaias, die Jesus vorhergesagt haben (aus dem Stamm Davids), und sein Leiden gehören zum Programm des bemerkenswerten ‚Mausoleum Davids‘ (Inscription am Hochaltarbild), in dem die betonte Christologie der Kirche im Chor ihren Höhepunkt erhält.»³
