## Die Restaurierung der Kanzel

Mit einem naturwissenschaftlichen Untersuchungsbericht von Elisabeth Kühn

*Die Untersuchung, Konservierung und Restaurierung der Kanzel wurde durch Mitarbeiterinnen der Restaurierungswerkstätten des Bayerischen Landesamtes für Denkmalpflege geleistet. Die Untersuchung wurde durch Frau Dipl.-Restauratorin Brigitte Hecht-Lang durchgeführt, sie zeichnet auch für den Untersuchungsbericht verantwortlich. Die Restaurierung und Konservierung der Kanzel erfolgte durch Frau Hecht-Lang und Frau Dipl.-Restauratorin Jutta Minor in der Zeit von 1987 bis 1990. In den letzten Monaten waren zusätzlich Frau Gabi Schmidt und Frau Christiane Keller beteiligt. Für den Restaurierungsbericht zeichnet Frau Jutta Minor verantwortlich.*

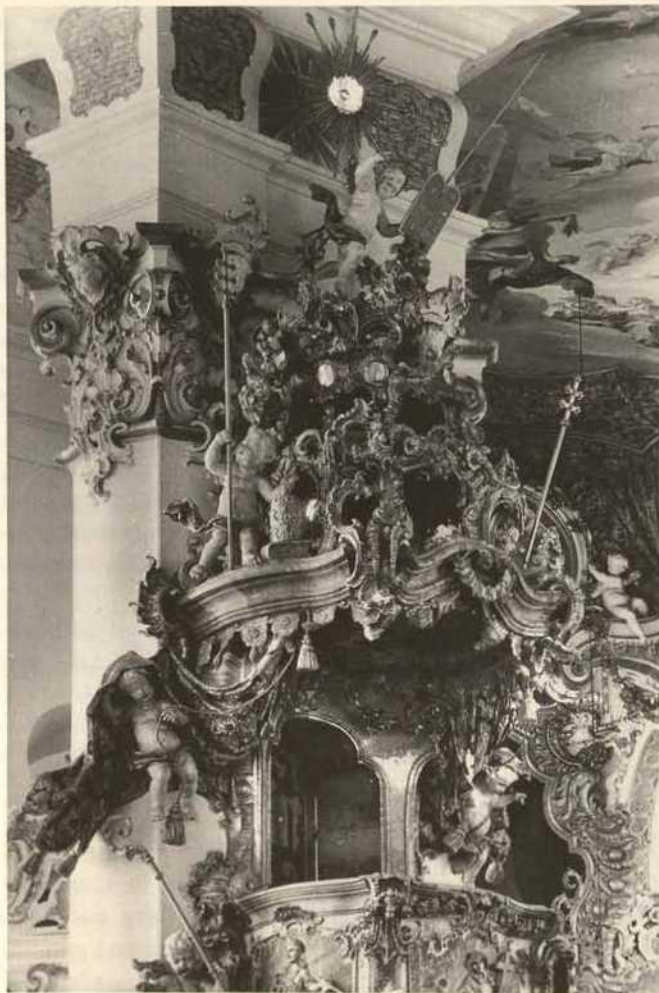
Abb. 1. Kanzel, Schalldeckel (Aufnahme Carl Lamb, dreißiger Jahre)  
Abb. 2. Kanzel, Tragefigur (Aufnahme Carl Lamb, dreißiger Jahre)

Fig. 1. Pulpit, sounding board (photo by Carl Lamb, 1930s)

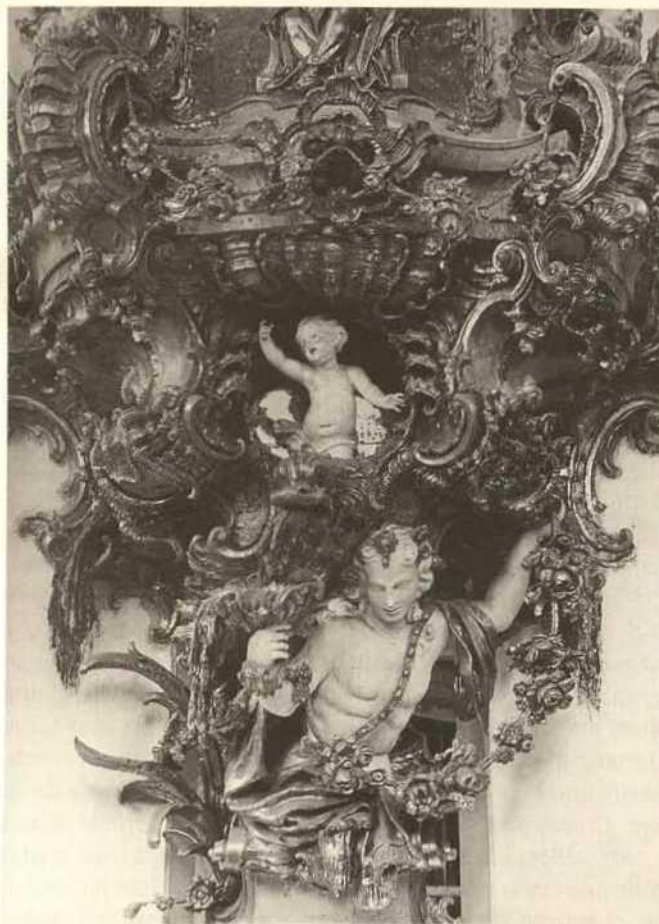
Fig. 2. Pulpit, atlantes-like figure (photo by Carl Lamb, 1930s)

Die Tragefigur (Abb. 2) der Kanzel war immer weiß gefaßt. Die noch vorhandenen älteren bzw. die ursprünglichen Schichten sind unterschiedlich stark, vor allem durch Schleifspuren, beschädigt. Die «Füllung» zwischen Konsole und dieser Tragefigur besteht aus Stuckmarmor. Wichtig ist hier ein Hinweis auf den naturwissenschaftlichen Untersuchungsbericht (Anhang, Probe 71): «Die Stuckmasse ist mit Indigo und gelbem Eisenoxidpigment eingefärbt. Der Indigo ist an der Oberflächenzone verblaßt, was die helle, gelbgrüne sichtbare Färbung verursacht hat.» Diese Stuckmarmorfüllung trägt einen Lacküberzug, aufgebracht nach 1840 (eine Inschrift aus dieser Zeit wird über-

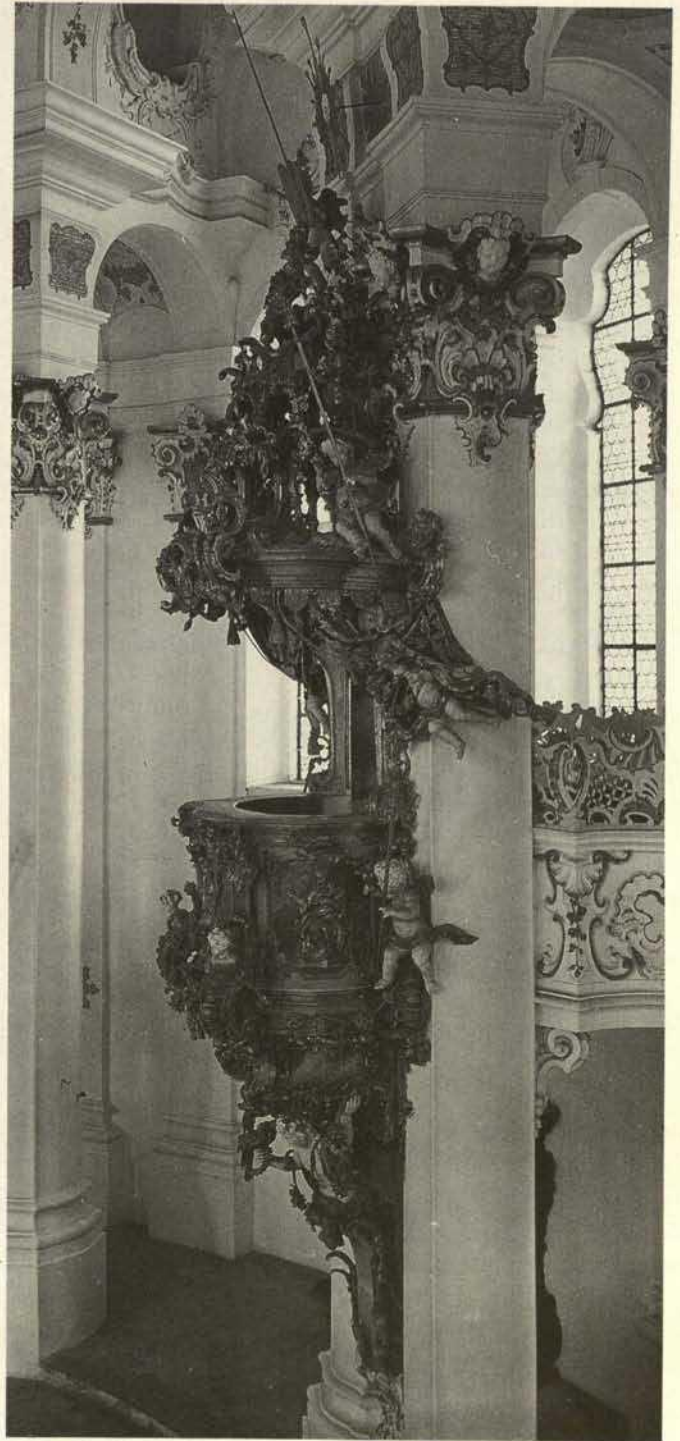
Abb. 4. Kanzel, von Osten (Aufnahme Carl Lamb, dreißiger Jahre)  
 Fig. 4. Pulpit from the east (photo by Carl Lamb, 1930s)

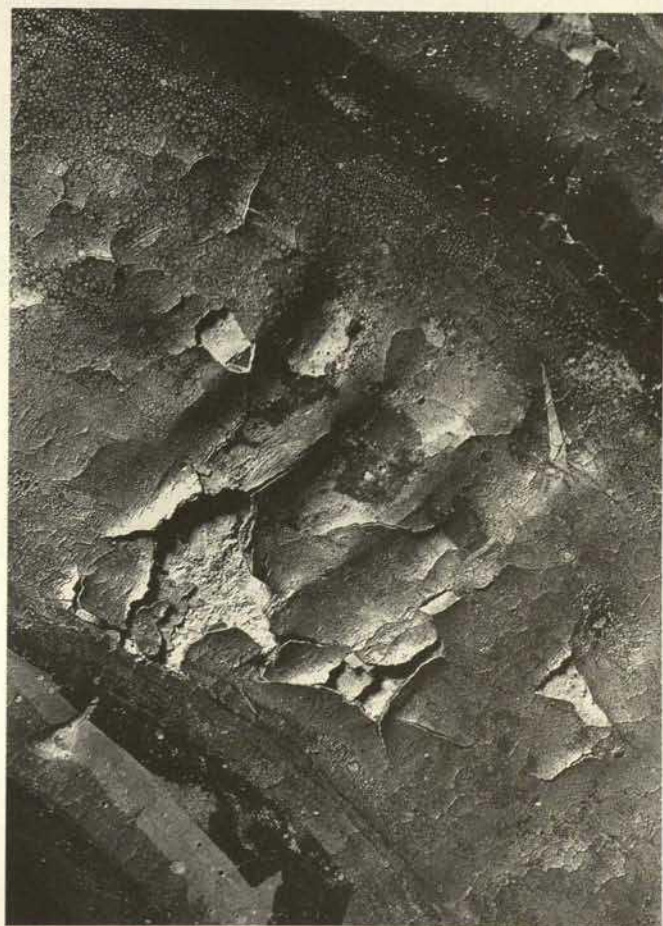
Die Vergoldungen und die Versilberungen sind auf einem spannungsreichen Kreidegrund (Abb. 17–19), wie er in dieser Form auch am Gnadenaltar vorkommt, aufgetragen. Unter diesem Kreidegrund liegt eine rötliche Schicht, die wohl ähnlich wie die sogenannte Vor- oder Sparfassung (Phase I) an der Raumschale zu interpretieren sein dürfte.

Abb. 17–19. Kanzel, Schalldeckel. – 17. Lockerungen der Grundierungsschicht mit Versilberung, links unten verschwärzte Kanten des Blattsilbers; in der Bildmitte mit deckender Farbe aufgesetzte «Tupfer». – 18, 19. Typische Schadensbilder der ursprünglichen Fassung mit Verschwärzungen der Versilberung in nicht abgedeckten Bereichen (Überzug «abgeperlt»)

Fig. 17–19. Pulpit, sounding board. – 17. Loosening of the priming layer with silver gilding, blackened edge of the silver leaf on the lower left; in the center «dots» put on with a covering paint. – 18, 19. Typical pictures of deterioration of the original decorative scheme with blackening of the silver gilding in areas which were not covered up (coating «pearled up»)

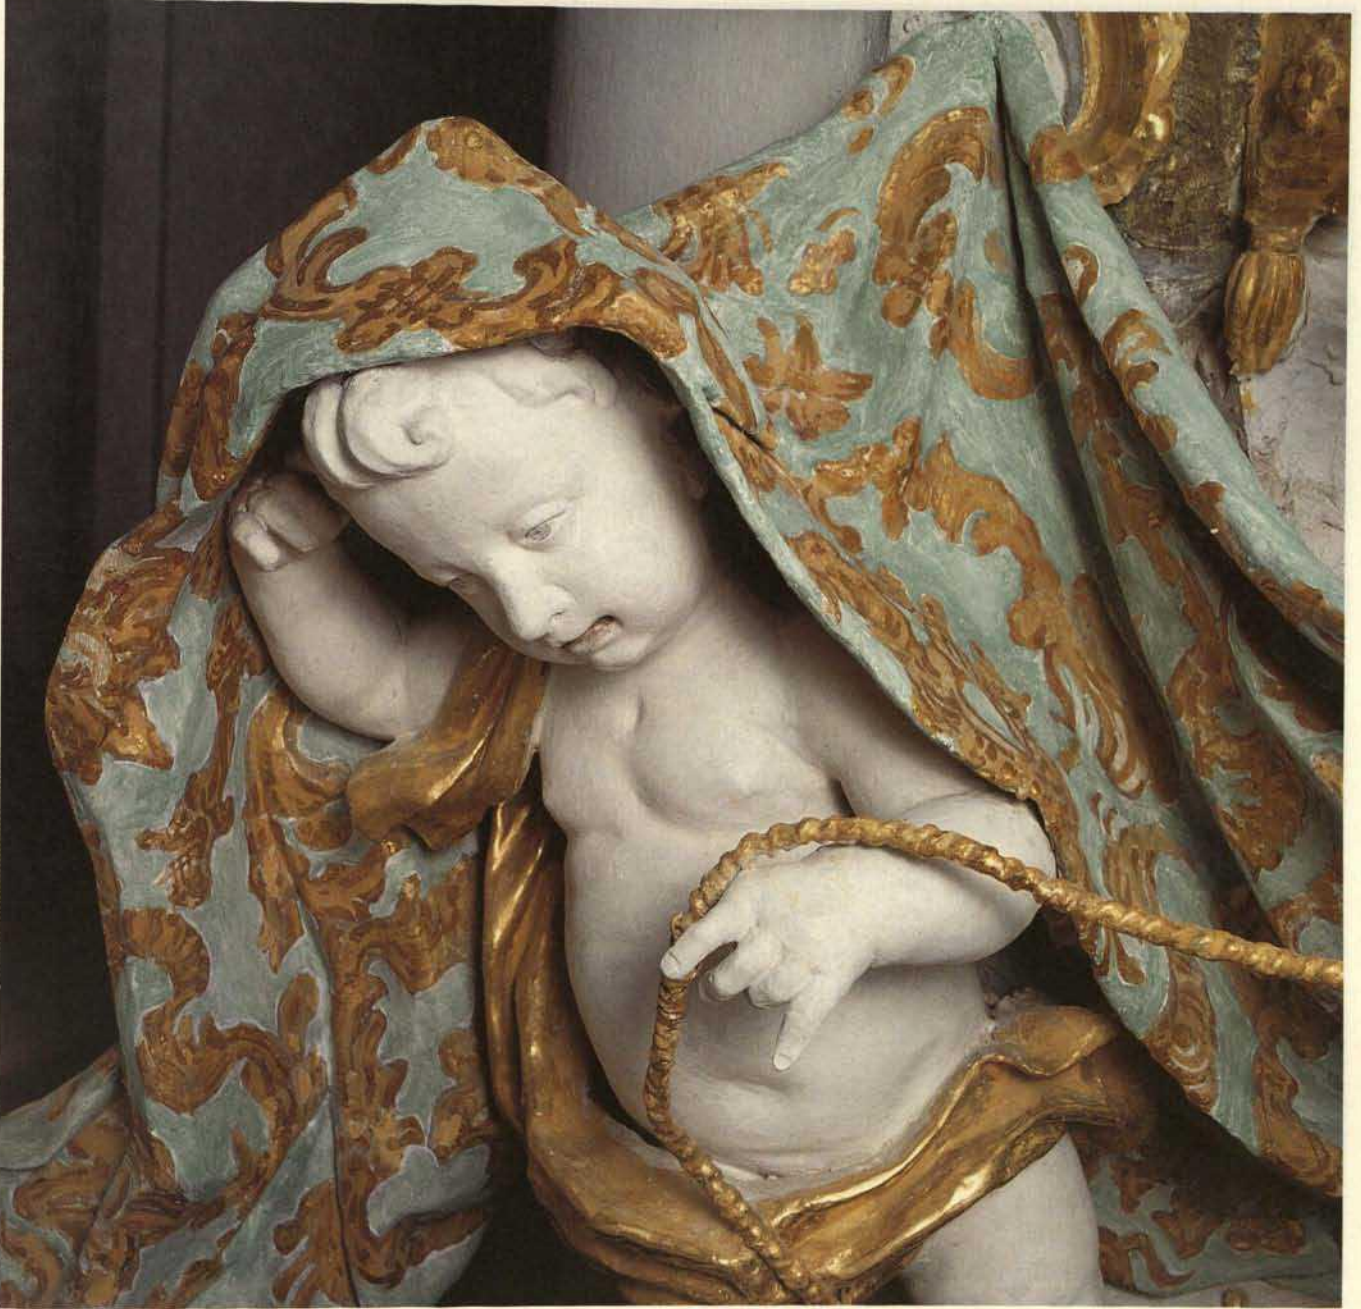
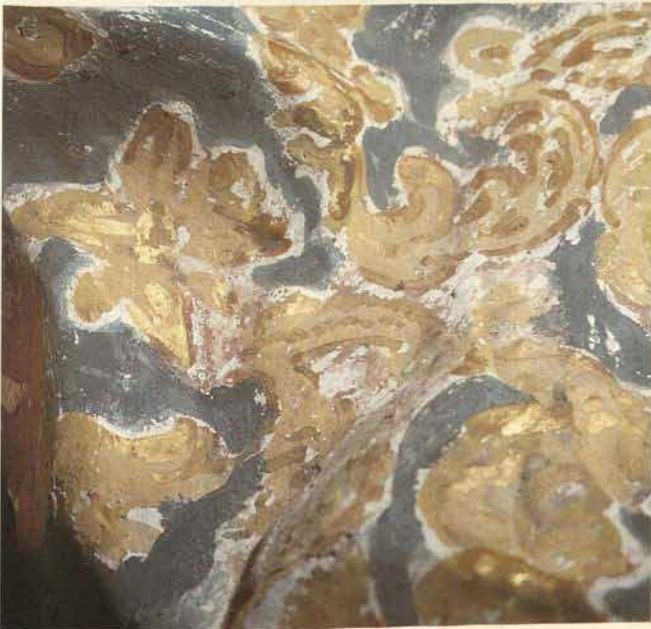
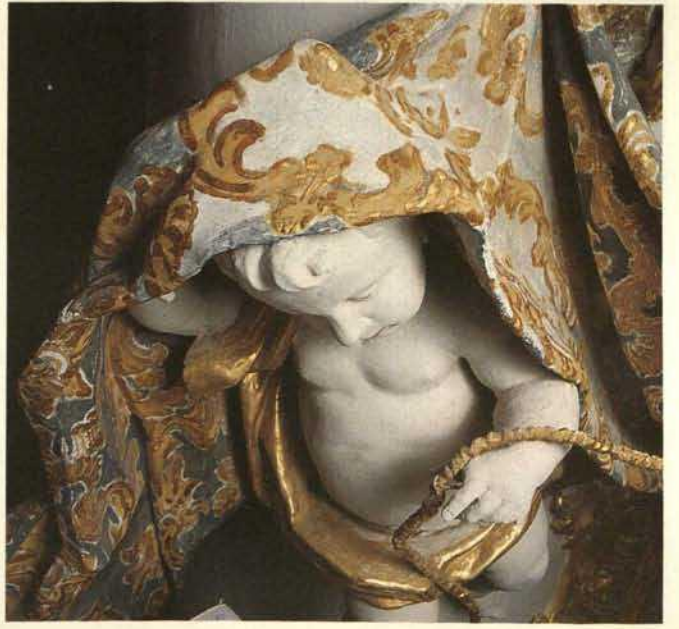
1–6. Kanzel. – 1,2. Schalldeckelornamente, Endzustand. – 3,4. Lüsterfassungen über Versilberung an Ornamenten des Schalldeckels, Aufnahmen während der Befunduntersuchung. – 5,6. Ornamente am Unterbau der Kanzel; während der Befunduntersuchung, mit Nachvergoldungen und Neuversilberungen und jüngeren Lasuren

*1–6. Pulpit. – 1, 2. Ornament on the sounding board, after restoration. – 3, 4. Luster finishes over silver gilding on ornaments on the sounding board; photo during investigative analysis. – 5, 6. Ornaments on the lower part of the pulpit; during investigative analysis, showing gold and silver gilding and more recent glazes*

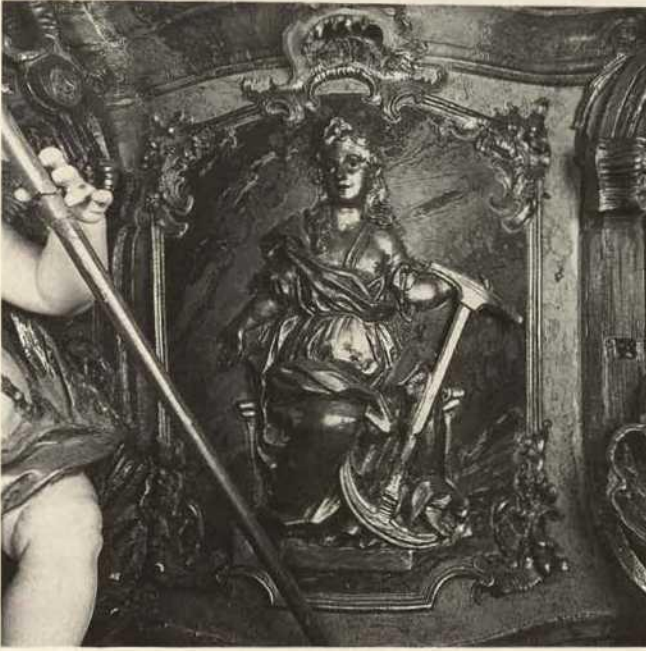
In den drei Füllungen am Kanzelkorb sind die Kardinaltugenden (Abb. 27, 28) als Halbreliefs jeweils durch eine Frauengestalt mit Attribut dargestellt, die Hoffnung mit dem Anker, der Glaube mit Kelch, Hostie und Kreuz, die Liebe mit flammendem Herz. Diese Stuckreliefs wurden in die fertige Stuckmarmorfläche eingesetzt, wobei die Übergänge zum Teil nicht sehr sorgfältig ausgearbeitet worden sind. Die Reliefs sind original mattvergoldet, Augen, Augenbrauen und Lippen jeweils

braunrot gefaßt. In den fünfziger Jahren neu angeschossen und aufpoliert wurden bei der Darstellung der Hoffnung der Thron und der Anker, bei der Darstellung des Glaubens Kelch und Hostie, Sitz und Kreuz, bei der Darstellung der Liebe Sitz und flammendes Herz. Die vier Kirchenväter (Abb. 20, 21, 24, 25) werden an der Kanzel durch stuckierte Putti symbolisiert. Der Putto des Ambrosius, westlich am Kanzelkorb, trägt als Attribut einen Bienenkorb; es wurde hier ein übergründierter und vergoldeter echter Korb verwendet. Der Augustinus zugeordnete Putto, östlich am Kanzelkorb, trägt in der rechten Hand als Attribut ein von einem Pfeil durchbohrtes flammendes Herz.

Abb. 27. Kanzelkorb, stuckierte und vergoldete Kardinaltugend «Hoffnung» mit dem Anker

Fig. 27. Pulpit balcony, the cardinal virtue «Hope» with the anchor, stuccoed with gilding

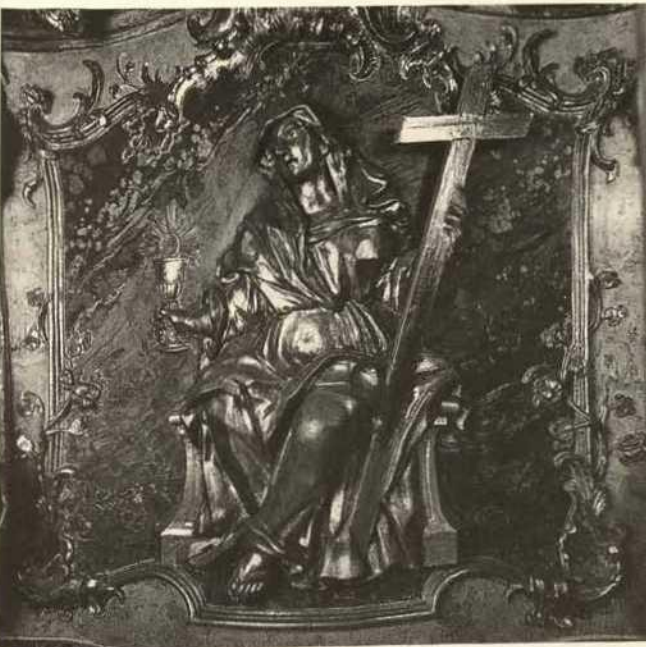
Abb. 28. Kanzelkorb; stuckierte und vergoldete Kardinaltugend «Glaube» mit dem Kreuz

Fig. 28. Pulpit balcony; the cardinal virtue «Faith» with the cross, stuccoed with gilding
