Die Restaurierung von Beichtstühlen, Kommunionbank und Laiengestühl

Mit einem naturwissenschaftlichen Untersuchungsbericht von Elisabeth Kühn

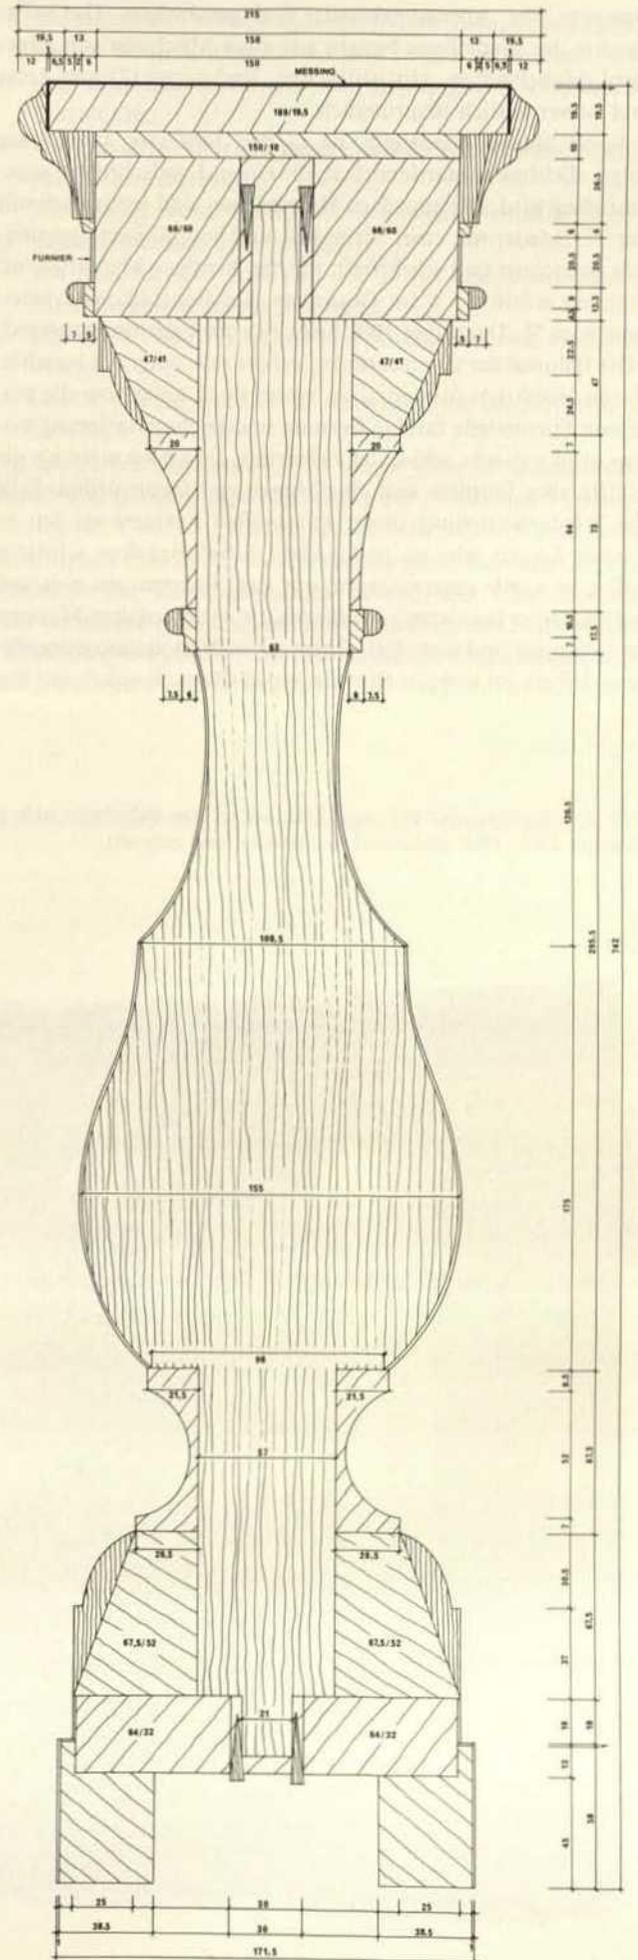
Abb. 3. Kommunionbank, Baluster; Konstruktionszeichnung aus dem Arbeitsbericht der Arbeitsgemeinschaft Christian Moll/Clemens von Schoeler

Fig. 3. Communion rail, baluster; construction drawing from the report of the work team Christian Moll/Clemens von Schoeler

Sicherung der Furniere (Abb. 3, 6a, b)

Ergänzung beschädigter oder fehlender Furniere und Profile (Abb. 3, 6a, b)

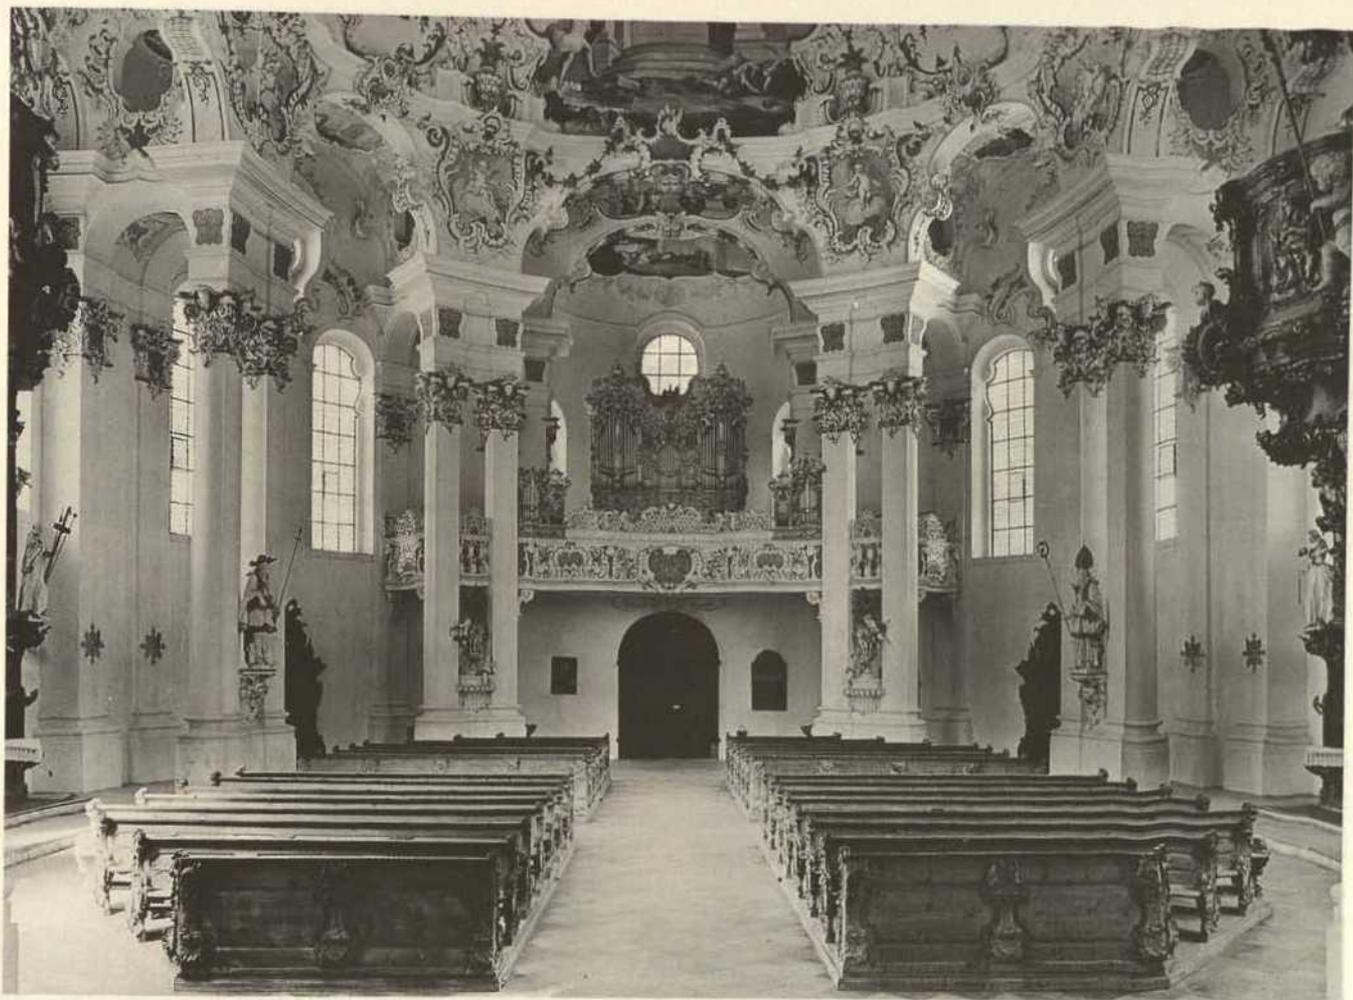
Abb. 10. Blick vom Chor über das Laiengestühl zur Orgel; Aufnahme aus den dreißiger Jahren (Carl Lamb Nachlaß)
 Fig. 10. View from the choir over the pews toward the organ; photo from the 1930s (Carl Lamb estate)

Bei der Oberfläche erstaunte die Tatsache, daß die Bänke augenscheinlich keinerlei erkennbare, bewußt aufgebrauchte Oberflächenbehandlung aufwiesen, sondern eher wie abgelaugt wirkten. Durch ausgewaschenes Lignin war die Holzoberfläche grau und rau geworden. Unterschiedliche Farbigeit hatte sich lediglich durch Gebrauchsspuren in Form von abgegriffenen, glänzend glatt polierten Partien an den Dockenköpfen, den Gebetbuchablagen und den Sitzbänken ergeben. Gerade die Tatsache, daß an diesen abgenutzten Stellen zufällig eine Art «ästhetischer Qualität» entstanden war, ließ die übrigen vergrauten Partien noch unschöner erscheinen (Farbtafel LV.1,3). Dennoch bestand dieser Zustand bereits in den dreißiger Jahren, wie zahlreiche Photographien von Carl Lamb belegen.

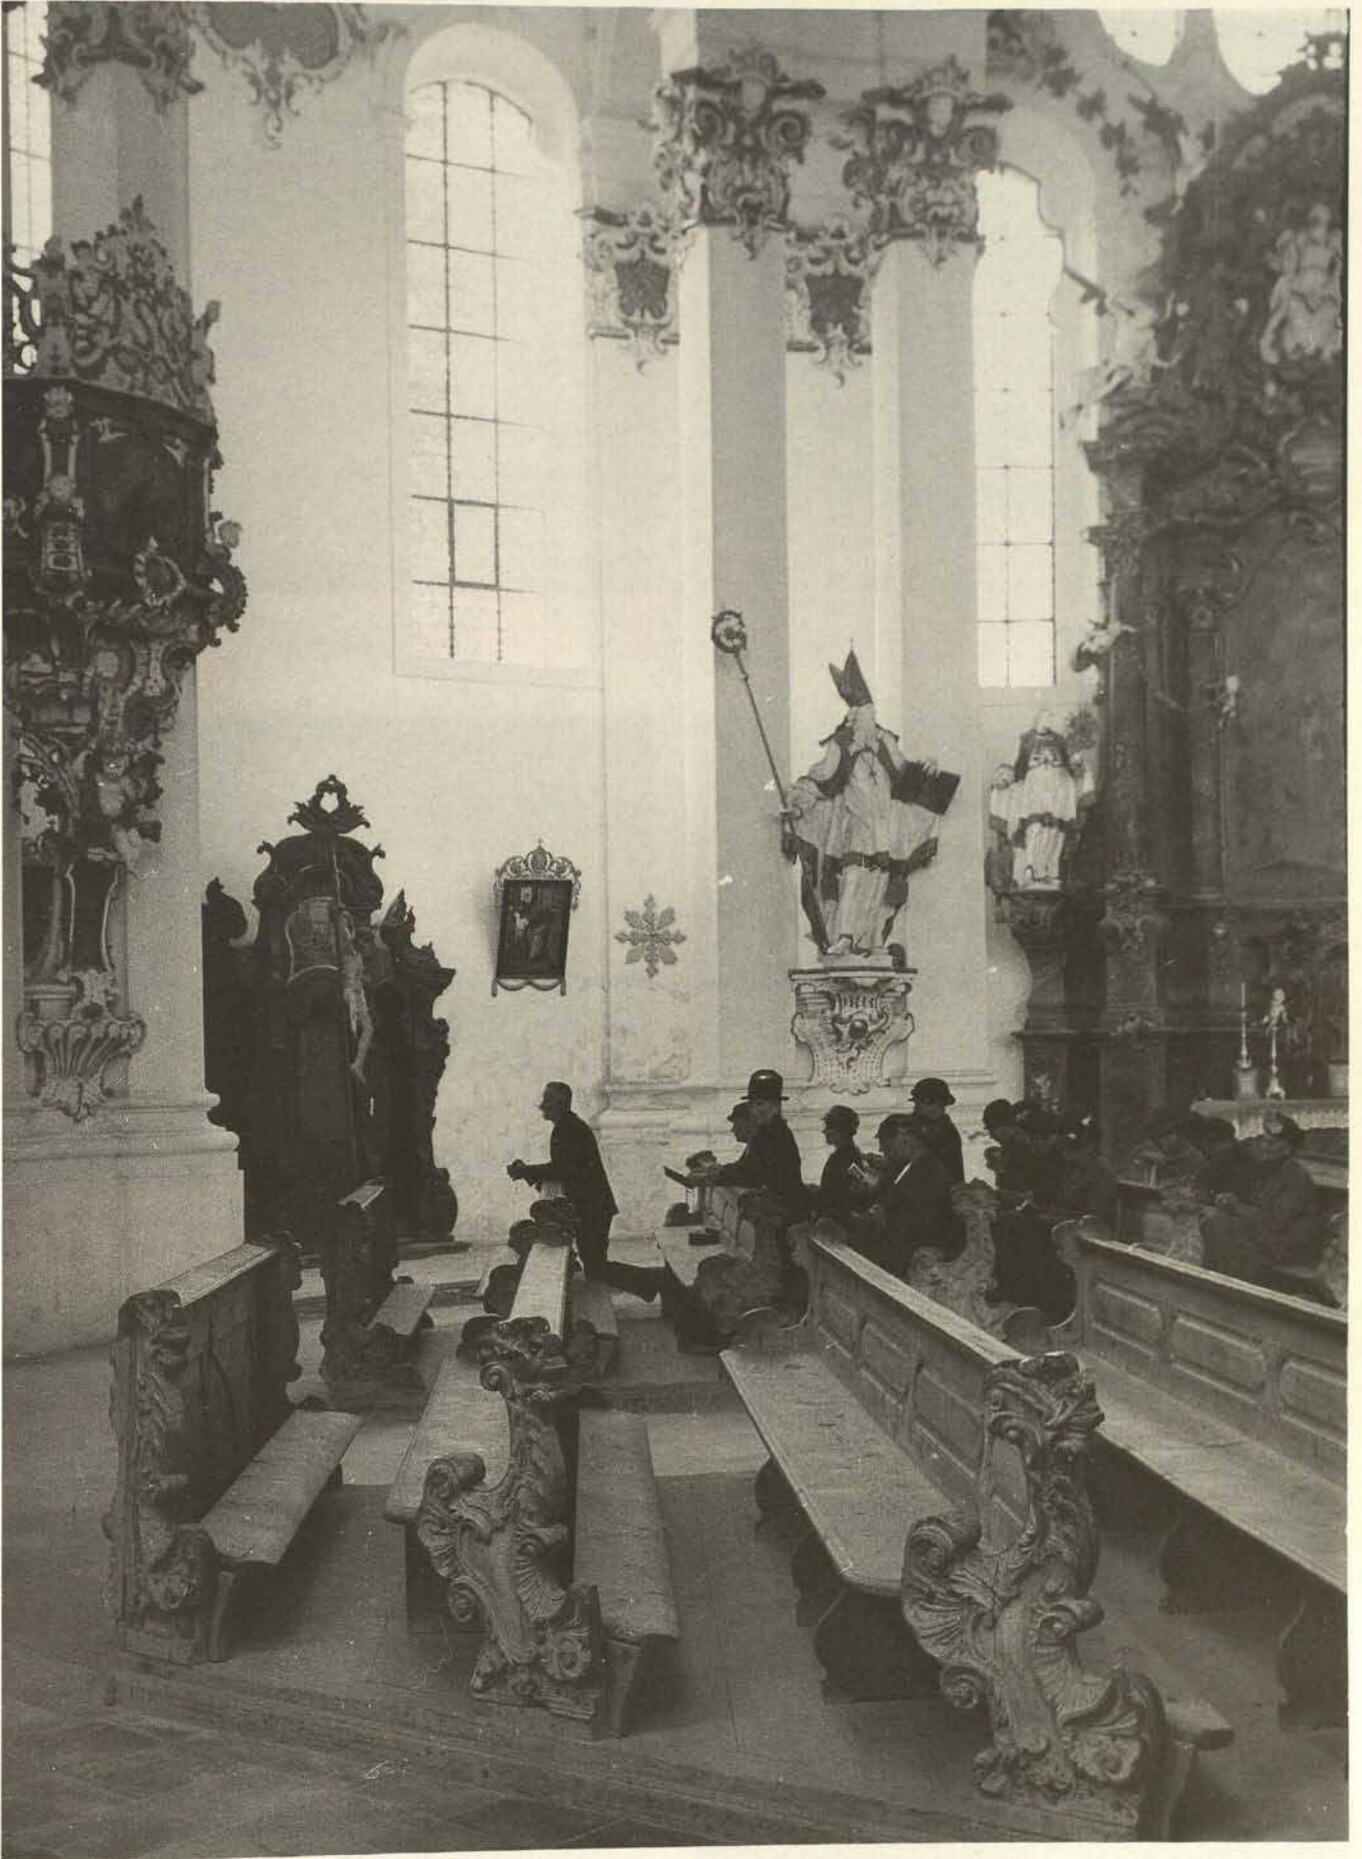
Die Lehnen der Bänke, geschweifte Rahmenkonstruktionen mit profiliert abgeplatteten Füllungen, schließen unten mit geschweiften Schürzen ab. Alle Elemente, auch die Docken, sind aus Kiefer. Dieses helle Nadelholz mit seiner kräftig roten Maserung und den vielen dunklen Ästen wirkte zu Beginn der Arbeiten unbehindert und hatte fast «rustikalen» Charakter, was ungewöhnlich schien. Außerdem irritierten konstruktive Veränderungen im Bereich der Kniebänke und des Podiums (Abb. 12, 19). Diese beiden Themenkomplexe bestimmten die erste Phase der Voruntersuchung.

Abb. 12. Blick auf das Laiengestühl mit Kirchenbesuchern, Aufnahme aus den dreißiger Jahren (Carl Lamb, Nachlaß)
Fig. 12. View of the pews with worshippers, photograph from the 1930s, Carl Lamb estate)

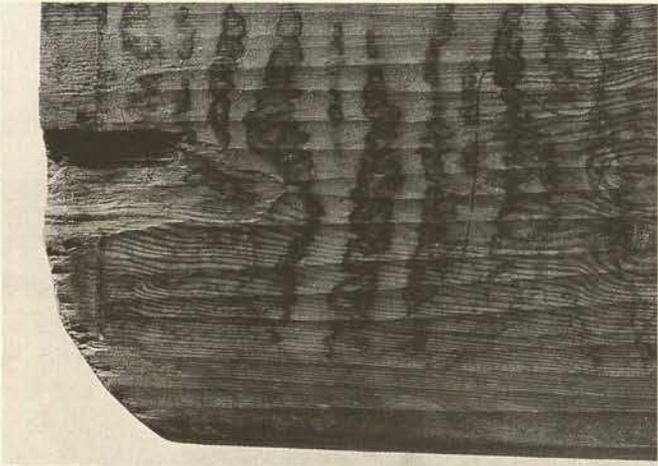
15

◁ Fig. 15. Pews, south half; joint between the kneeling bench and the baluster; condition after alteration of the kneeling benches
