Akten zur Restaurierungsgeschichte

**Kgl. Generalkonservatorium der Kunstdenkmale und Altertümer
Bayerns an das Königliche Landbauamt Weilheim
München, 31. Dezember 1901**

Betreff: Wallfahrtskirche in Wies
Referent: Alois Müller

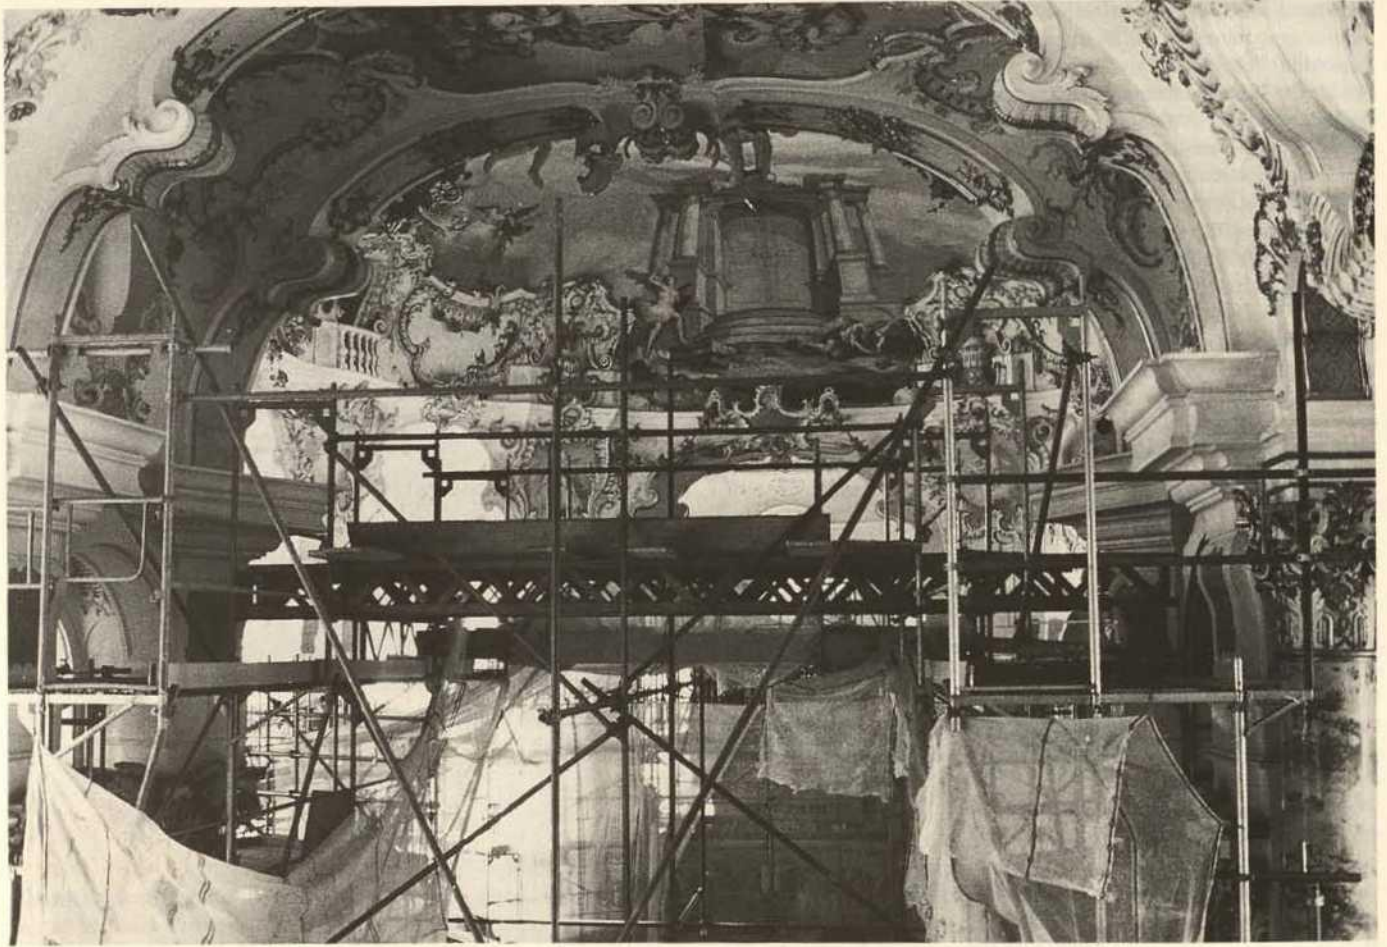
Risse im Scheitelbereich der Gurtbogen, besonders auffllig beim schwer belasteten stlichen Bogen vor dem Altarraum, sind weitgehend auf die Durchbiegung der tragenden, ber 9 m weit gespannten Holzbalken in Verbindung mit Schlupf im Versatz der sie untersttzenden Streben zurckzufhren. Hieraus erklren sich teilweise auch die schrg verlaufenden Verformungsrisse (Zug) der verputzten Lattenkonstruktion in den ca. 10 m² groen Kmpferfeldern.

Gewölbereich und Gebälkzone, Blick aus dem Chorbogen nach Westen auf das «Tor zur Ewigkeit» im Fresko des Zentralraums; Aufnahme während der Restaurierung 1990

Hier konstruktive Verbesserungen, etwa Verstrkung der Tragbalken oder ihrer Abstreben vorzunehmen, wird abgeraten. Entstandene Putzrisse sind vom Stukkateur auf bewhrte Weise zu schlieen, wobei auch die Latten, dort wo ntig, zustzlich befestigt werden sollen.

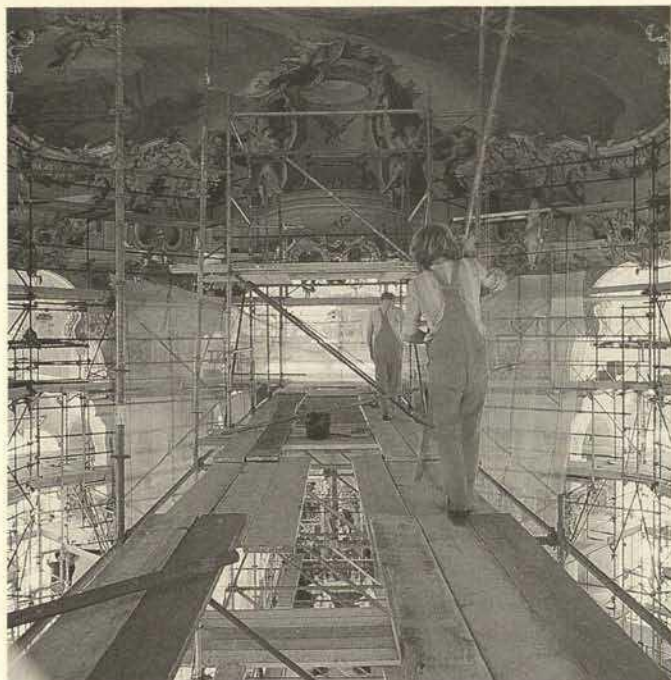
Die Architekturformen, Stukkaturen und raumgliedernden Profilierungen weisen besonders an ihren hervorspringenden Teilen eine erhebliche Verstaubung auf. Einige Stukkaturen, vor allem an den Außenwänden und ihrem Nahbereich, lassen beschädigte Stuckoberflächen bzw. Stuckfassungen erkennen, deren Korrosion durch vom Dach her eingedrungenes Wasser hervorgerufen sein dürfte.

Gewölbereich, während der Restaurierung, Aufnahme 1990 / At the level of the vaulting, during restoration, photo 1990
