## Der Zollner-Hof, Hauptstraße 152.

### Beobachtungen an den konstruktiven Einzelheiten und zur Baugeschichte

#### A Zollner-ház, Fő utca 152.

#### A részletfelépítéssel és építéstörténettel kapcsolatos megfigyelések

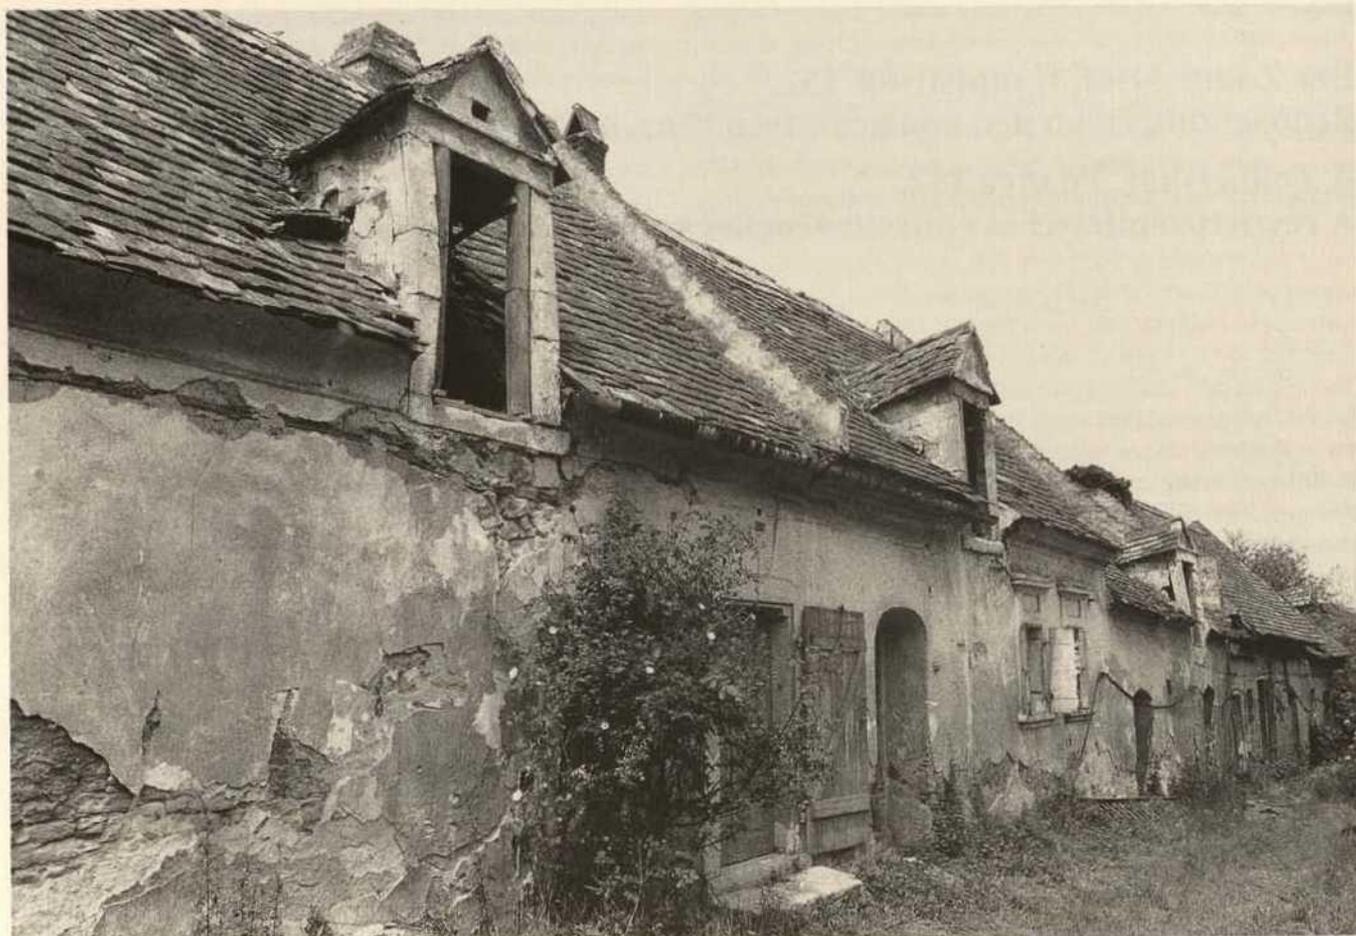
Abb. 26. Hauptstraße 152, „Zollnerhof“, südliche Hofansicht nach Osten.

26. kép. Fő utca 152., „Zollner-ház“, az udvar déli látképe kelet felé tekintve.

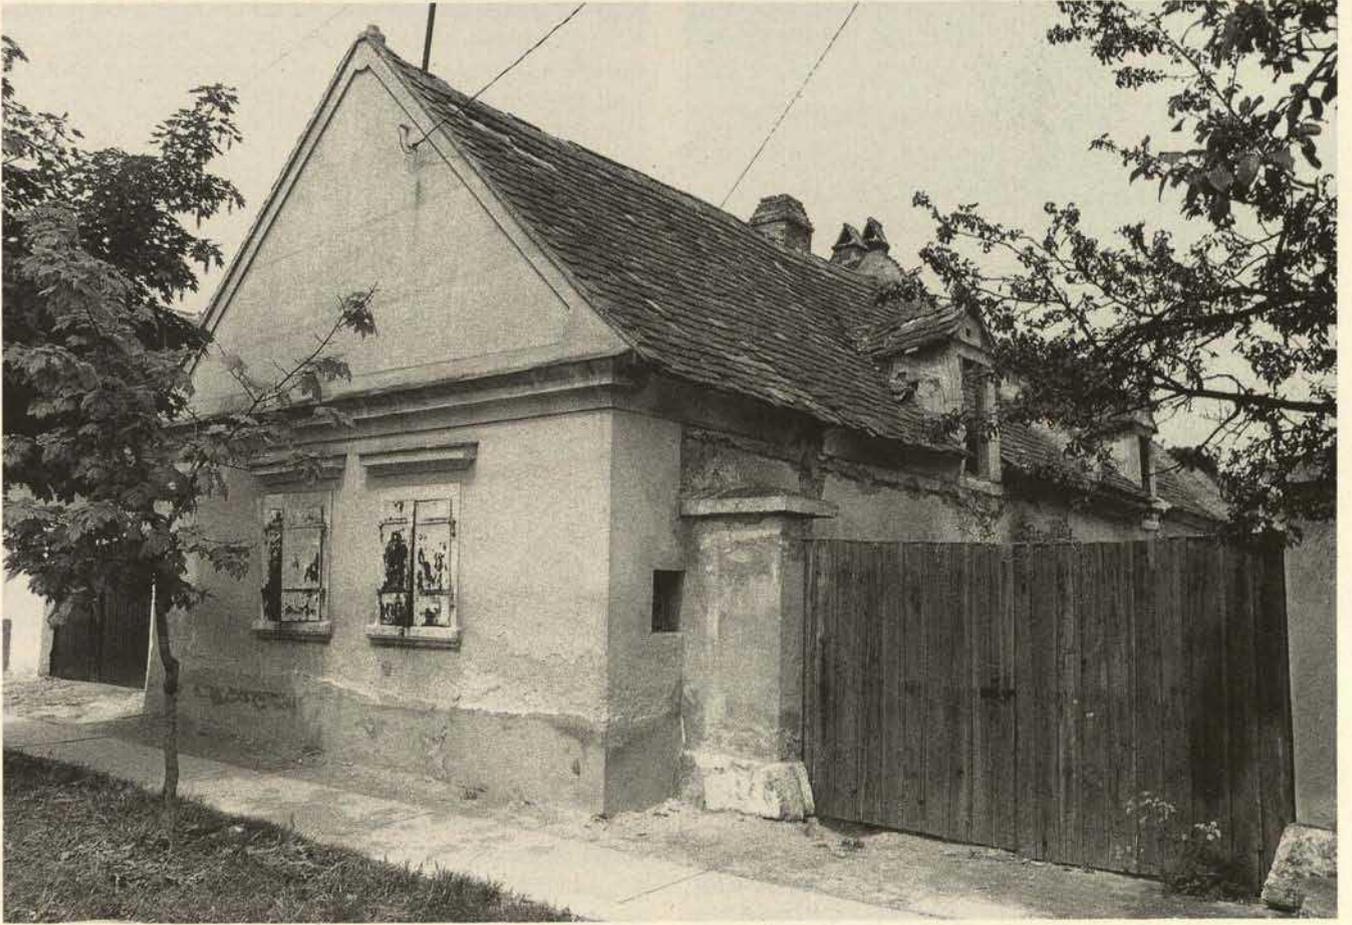
Abb. 28. Hauptstraße 152, „Zollnerhof“, Giebelfassade mit nachträglich aufgeputzter Gliederung.  
 28. kép. Fő utca 152., „Zollner-ház“, oromfalas homlokzat utólag felhordott osztással.

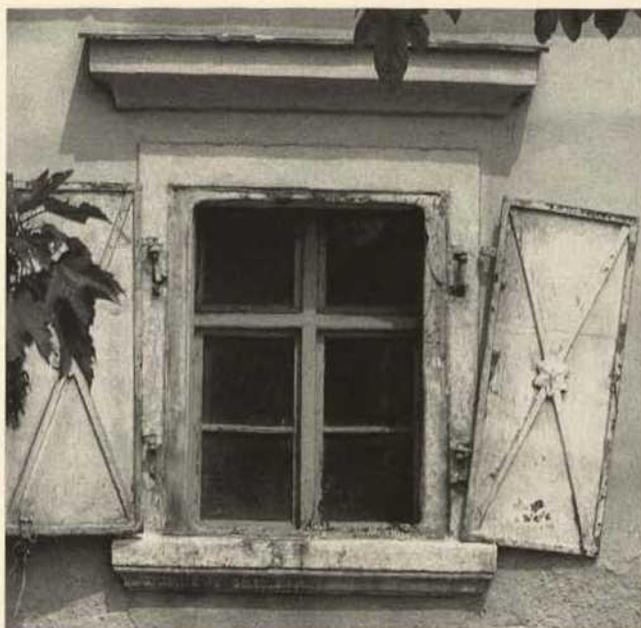
Abb. 31. Hauptstraße 152, „Zollnerhof“, Fenster der Westfassade mit eisernen Klappläden.

31. kép. Fő utca 152., „Zollner-ház“, ablak a nyugati homlokzaton kihajtható vastáblákkal.

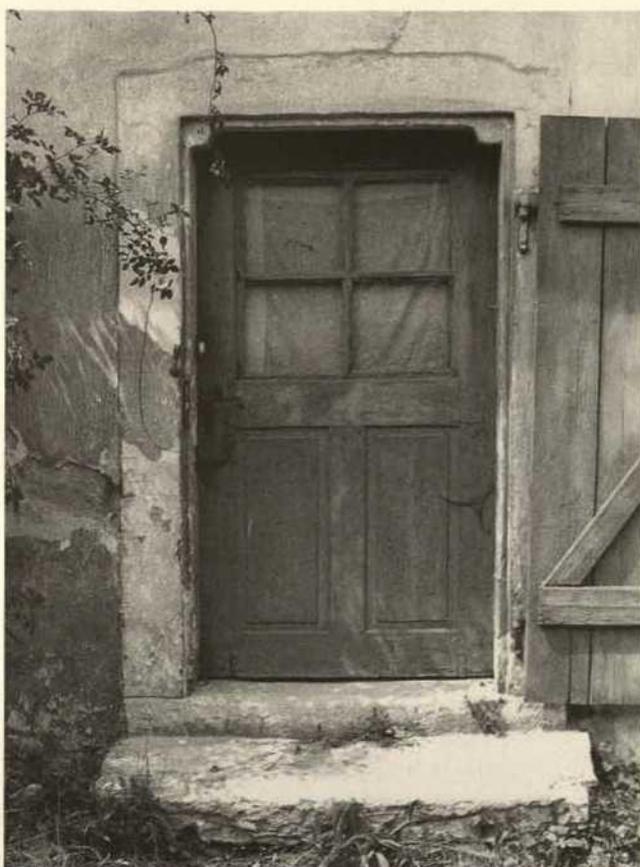
Abb. 32. Hauptstraße 152, „Zollnerhof“, Haustür der ersten Wohneinheit, steineres Türgewände, Rahmentüre mit gestemmt Füllungen.

32. kép. Fő utca 152., „Zollner-ház“, az első lakrész kőkeretes bejárati ajtaja, keretes ajtó vésett betétekkel.

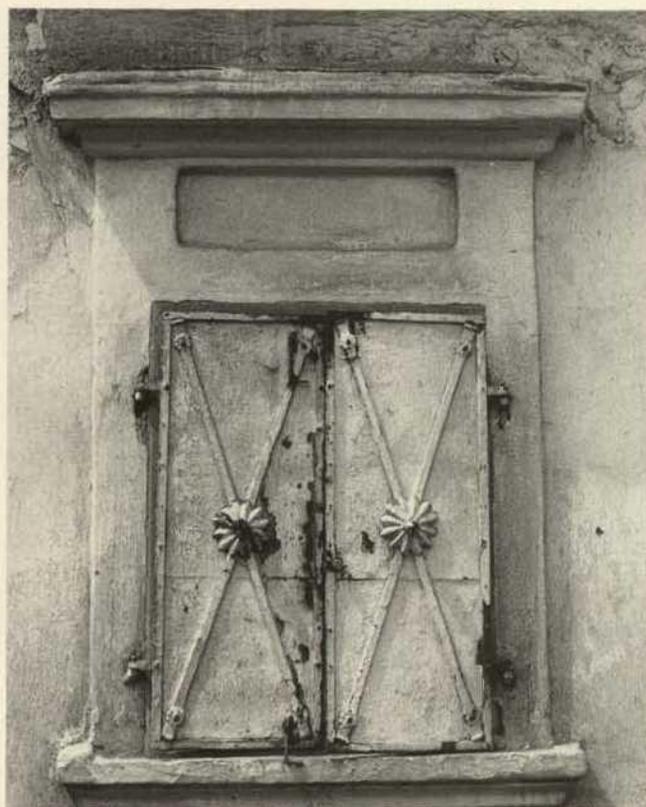
Abb. 33. Hauptstraße 152, „Zollnerhof“, Fenster der südlichen Hofseite mit aufgeputzter Fensterumrahmung und eisernen Klappläden. ▷

33. kép. Fő utca 152., „Zollner-ház“, ablak az udvar déli oldalán, díszes, vakolt ablakeretezéssel, kihajtható vas ablaktáblákkal.

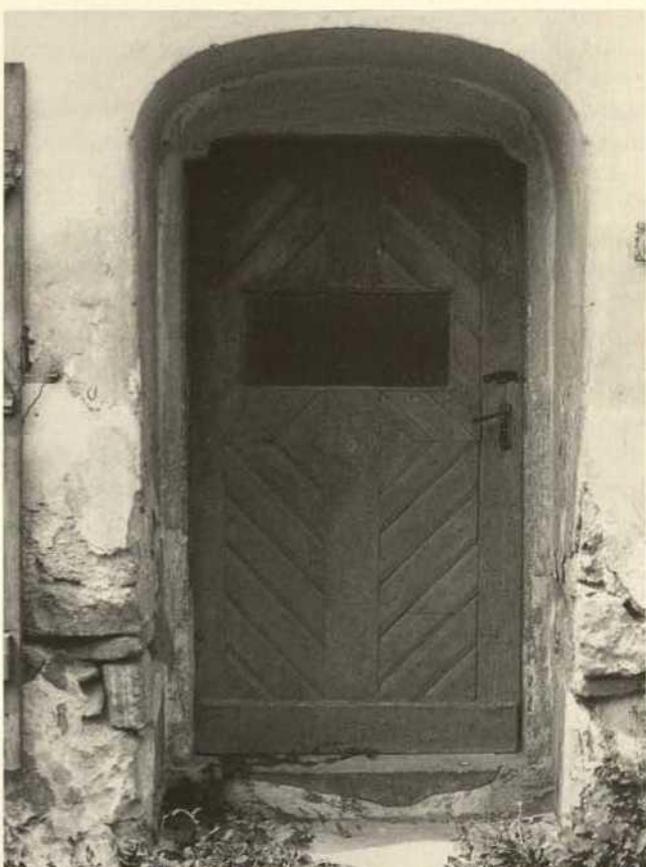
Abb. 34. Hauptstraße 152, „Zollnerhof“, Haustür der zweiten Wohneinheit mit korbogenförmiger Laibung um das hinter dem Mauerwerk versetzte steinerne Türgewände, aufgedoppeltes Türblatt (Fenster nachträglich eingeschnitten).

34. kép. Fő utca 152., „Zollner-ház“, a második lakrész kosárvíves záródású bejárati ajtaja, a falazat mögé elhelyezett kőkerettel (az ajtólapot utólag megkettőzték és ablakot vágtak bele).

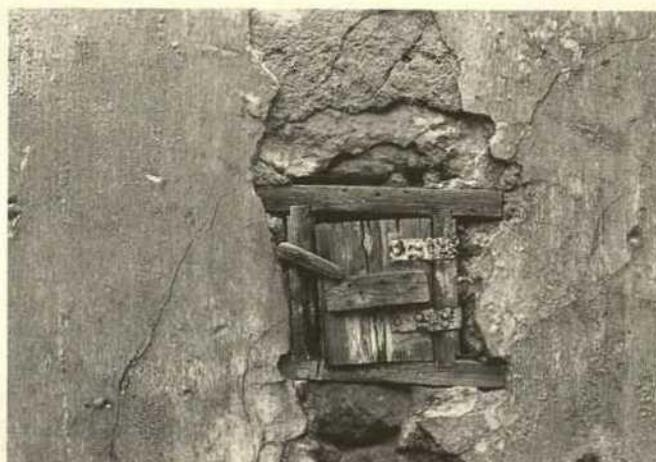
Abb. 38. Hauptstraße 152, „Zollnerhof“, Hauptkeller, hofseitiges Fensterchen.

38. kép. Fő utca 152., „Zollner-ház“, fő pince, udvar felé néző kis ablakkal.

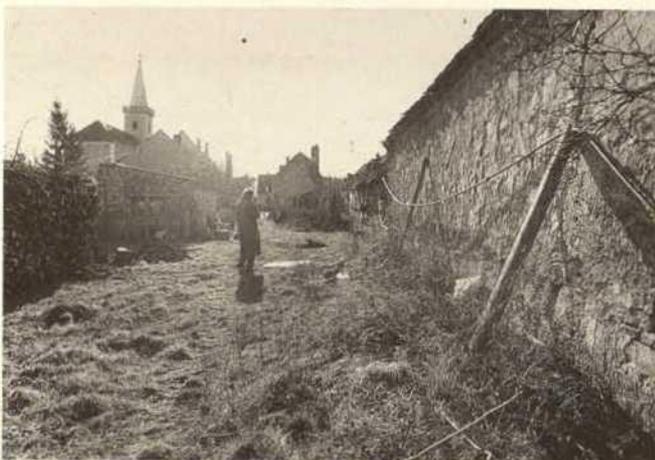
Es folgt, weiter nach Osten, ein etwa 10 m langer freier Hofraum, der im Norden und Süden nur von den jeweiligen Nachbarmauern begrenzt wird. Die östliche Begrenzung dieses Hof(Wirtschafts-)raums wird vom Westgiebel eines größeren Stadels gebildet (Abb. 43). Vor der Nordwestecke dieses Stadels liegt in einem kleinen Vorbau eine steile, einläufig nach Osten fallende Treppe, die in einen großen, tonnengewölbten Keller (ostwestgerichtet) führt. Die Wölbungsansätze sind aus Sandsteinquadern gesetzt, die Wölbung selbst, mit je zwei Stichkappen, zeigt Ziegelmauerwerk mit einem Format von 5,5–6/14/28 cm. Die Kellerwände bestehen, wie auch die nördliche Hofraumwand, aus Sandsteinquadern, Höhe ca. 20–40 cm, Länge bis 55 cm, mit dünneren Ausgleichsschichten.

Abb. 43. Hauptstraße 152, „Zollnerhof“, westliche Scheune von Nordwesten, gemischtes Kalksteinquader- und Bruchsteinmauerwerk (ursprünglich verputzt).

43. kép. Fő utca 152., „Zollner-ház“, a nyugati pajta északnyugatról, szabályos mészkő idomokból és terméskőből vegyesen falazva (eredetileg vakolt).

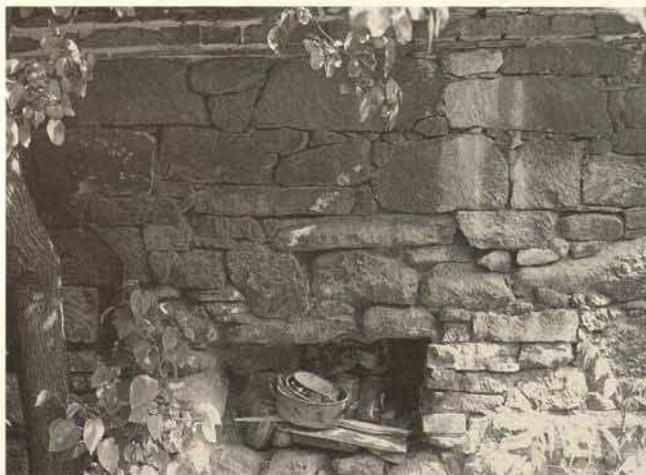
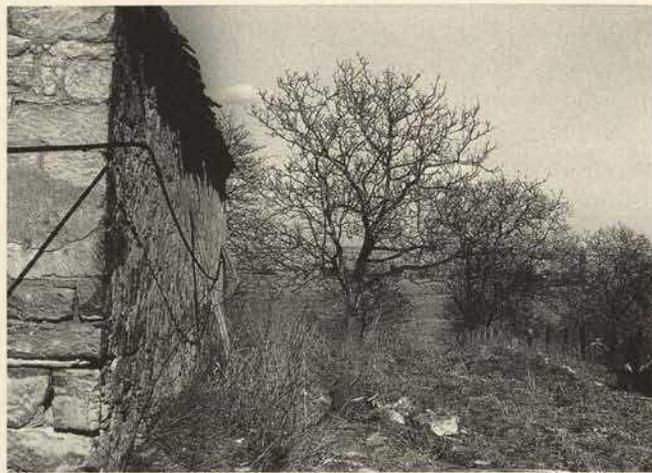
Abb. 47. Hauptstraße 152, „Zollnerhof“, Blick von der östlichen Scheune nach Osten, zum Neusiedler See.

47. kép. Fő utca 152., „Zollner-ház“, kép a keleti pajtától kelet felé, a Fertő tó irányában tekintve.
