## Die Hofanlage von Frau Bischof, Hauptstraße 13 Bischofné asszony portája, Fő utca 134.

Die Hofanlage von Frau Bischof, Haus Nr. 134 an der Hauptstraße (Fő utca), wurde im Rahmen der denkmalpflegerischen Zusammenarbeit mit ungarischen und bayerischen Kollegen im Mai 1990 untersucht und photographisch dokumentiert, da sie ein besonders charakteristisches und vollständig erhaltenes Beispiel eines bäuerlichen Anwesens in Fertőrákos darstellt. Zur Geschichte der Hofanlage liegen keine Archivalien vor. Die folgenden Informationen stützen sich auf Inschriften am und im Haus sowie auf mündliche Aussagen der Eigentümerin, Frau Bischof.

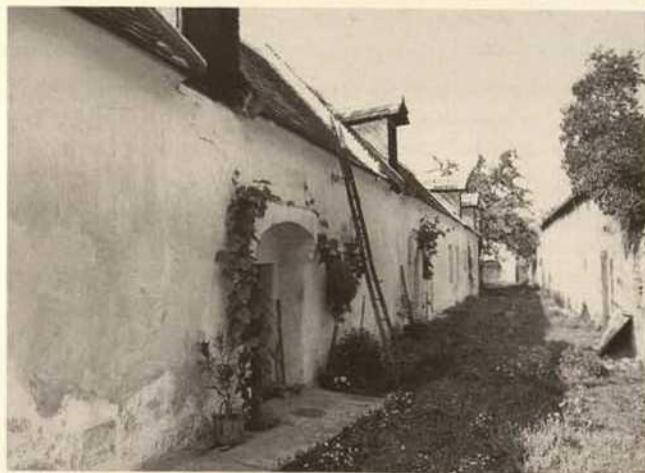
Abb. 50. Hauptstraße 134, Hofansicht nach Westen, im Vordergrund der Kellerzugang mit Überdachung auf profilierten Konsolen.

50. kép. Fő utca 134., Az udvar képe nyugat felé, előtérben a csongagádor (tagozatos konzolokon nyugvó védőtető a pincelejárát felett).

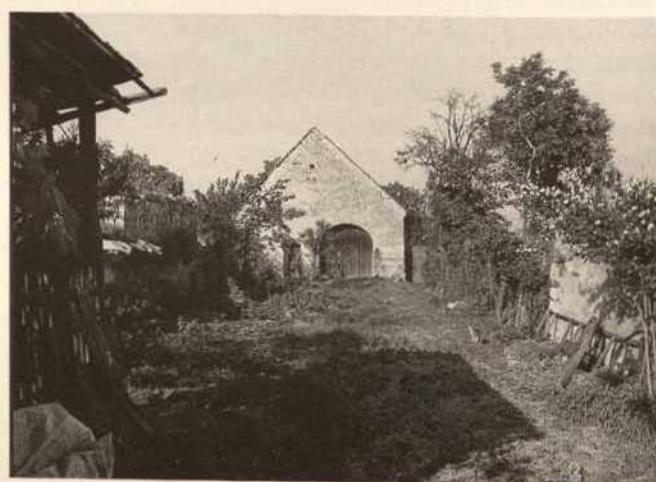
Abb. 51. Hauptstraße 134, Blick auf den Garten und den westlichen Giebel der Scheune.

51. kép. Fő utca 134., a kert látványa a pajta nyugati oromzatával.

Die Scheune, die den Hofraum nach Osten abschließt, ist ein stattlicher Giebelbau aus verputztem Kalkstein. Die unregelmäßige Form der Steinquader, die Auswicklungen der Stoß- und Lagerfugen mit Kalkbruchstein sowie die grob bearbeiteten Steinoberflächen sprechen dafür, daß von Anfang an eine Verputzung vorgesehen war. Am Mauerwerk läßt sich ablesen, daß die großen korbbogigen Scheunentore, jeweils im südlichen Teil der West- und Ostfassade, ursprünglich sind. Die kleine hofseitige Stalltür mit stichbogigem Türsturz aus Ziegelsteinen dürfte dagegen später eingefügt worden sein. Typisch für Fertőrákos sind die Scheunentorflügel aus Brettern mit Deckleisten und einer kleinen rundbogigen Schlupftür in der Mitte (Abb. 51).

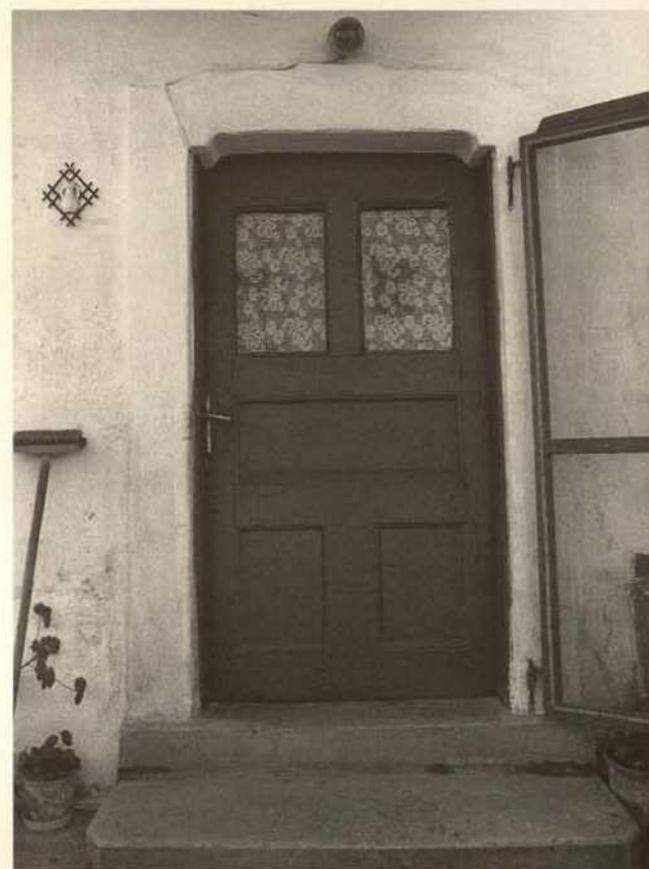
Umrahmung mit profiliertem Fensterbank und Überdachung hervorgehoben (Abb. 54). Die Eingangstür dieses Gebäudeteils besitzt ein weiß gekalktes Türgewände aus Werkstein mit leicht geschweiftem Sturz mit eingezogenen Ecken (Abb. 53). Derartige Türgewände sind bei barocken Hofanlagen in Fertőrákos sehr häufig anzutreffen (z. B. bei den Häusern Nr. 60 und 79 in der Fő utca), was eine serielle Anfertigung vermuten läßt. Die zweiflügelige Tür zum Hauptkeller und die Tür zum anschließenden Stall zeigen segmentbogige Überdachungen auf profilierten Konsolen, gemauert, verputzt und gekalkt (Abb. 55); auch diese Art der Überdachung erscheint bei vielen zeitgleichen Gebäuden, z. B. bei den Häusern Nr. 60 (Abb. 98) und 116 in der Fő utca. Ein für Fertőrákos charakteristisches, sicher seriell hergestelltes Ausstattungselement sind ferner die aus Eisenblech gefertigten Kellertürflügel und Klapppläden von Stube, Kammer und einer Dachgaube; diese Türflügel und Läden mit geschmiedeten Rahmen und Bändern in Form von Andreaskreuzen sind mittig und an den Enden jeweils mit aus Blech getriebenen Blumenornamenten verziert (Abb. 54 f). Die anschließenden Gebäudeteile weisen sehr schlichte, glatt verputzte und weiß gekalkte Hoffassaden auf.

Abb. 53. Hauptstraße 134, Eingangstür zur vorderen (westlichen) Wohneinheit: barockes Türgewände, leicht geschweiften Sturz mit eingezogenen Ecken, Rahmentüre mit fünf Füllungen, wohl spätes 19. Jh.

53. kép. Fő utca 134., a legelső (nyugati) lakóegység bejárati ajtaja, barokk nyílászkeret enyhén íves lezárással, élszedett sarkokkal, ötmezős, táblás-keretes ajtó, valószínűleg a 19. század legvégéről.

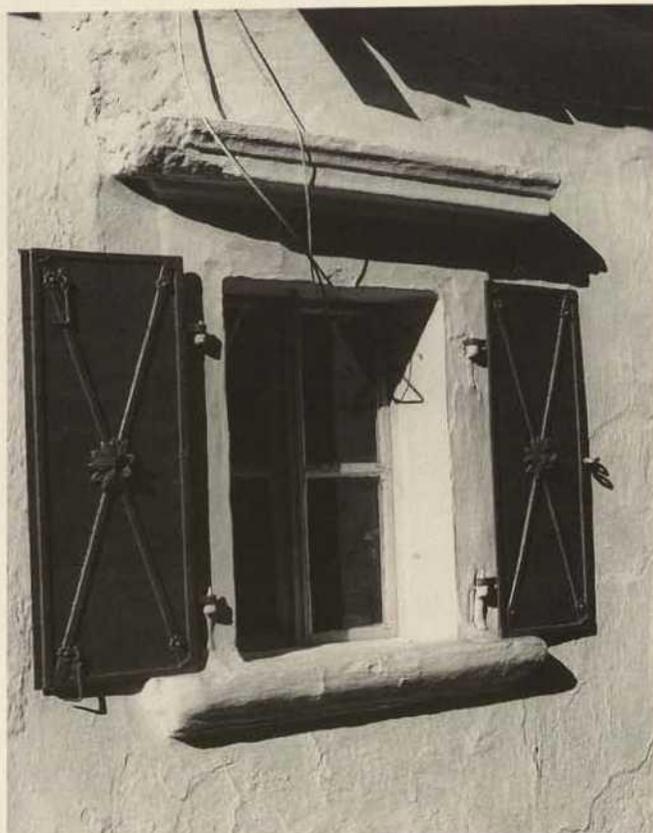
Abb. 54. Hauptstraße 134, Kammerfenster der westlichen Wohneinheit mit aufgeputzter profilierter Fensterbank und Überdachung sowie eisernen Klappläden.

54. kép. Fő utca 134., a nyugati lakórész kamraablaka, vakolt, tagozatos mellvédés szemöldökpárkánnyal, kihajtható vas ablaktáblákkal.

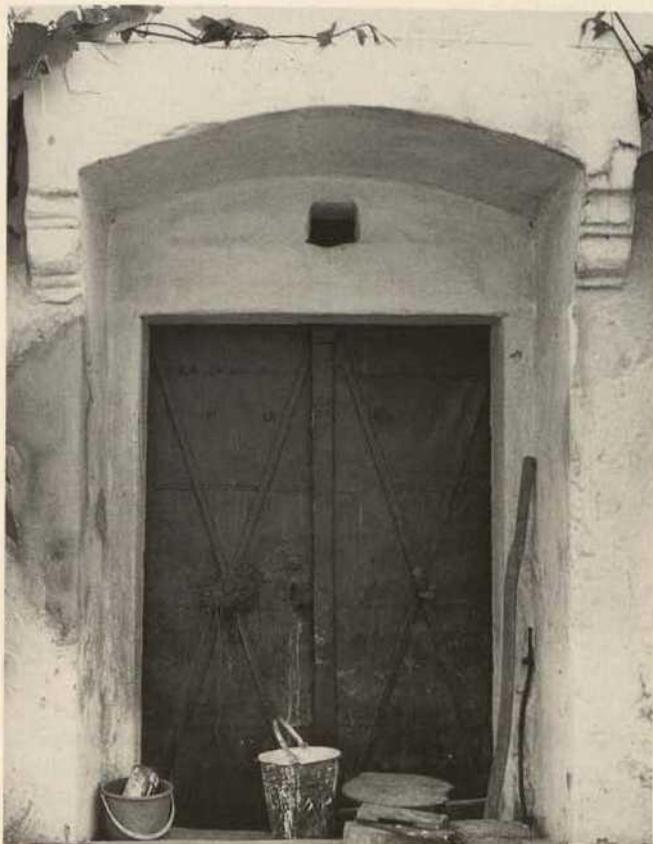
Eine Brettertür führt von der Speis zum östlich anschließenden, tiefer gelegenen Hauptkeller (Abb. 66). Den Hauptzugang zu diesem Keller bildet jedoch die zweiflügelige hofseitige Tür (Abb. 55) mit steinernem, bündig zur Innenwand gesetztem Gewände und steinernen Blockstufen. Der Keller weist ein sogenanntes böhmisches Kappengewölbe aus verputzten Ziegeln mit Gurtbögen und eisernen Zugbändern auf; der Fußboden ist mit Kieseln befestigt. An der Kellernordwand steht die hölzerne Weinpresse, deren Balken mit eingekerbten Schmuckbändern verziert sind (Abb. 68). Sie ist nicht datiert, dürfte jedoch aus dem 19. Jahrhundert sein (so bestehen Ähnlichkeiten z. B. mit der Weinpresse des Anwesens Fő utca Nr. 152, datiert 1872: Abb. 41).

Abb. 55. Hauptstraße 134, Zugang zum Hauptkeller mit zweiflügeliger eiserner Kellertür (Bandbeschläge in Andreaskreuzform) unter stichbogenförmiger Laibung mit vorkragender Bekrönung auf reich profilierten Konsolen.

55. kép. Fő utca 134., a fő pince lejárata -csonkagádor- körseleltíves nyílászáródás előrenyúló koronázórész gazdagon profilírozott konzolokon, kétszárnyú vas pinceajtó andráskereszt vasalattal.

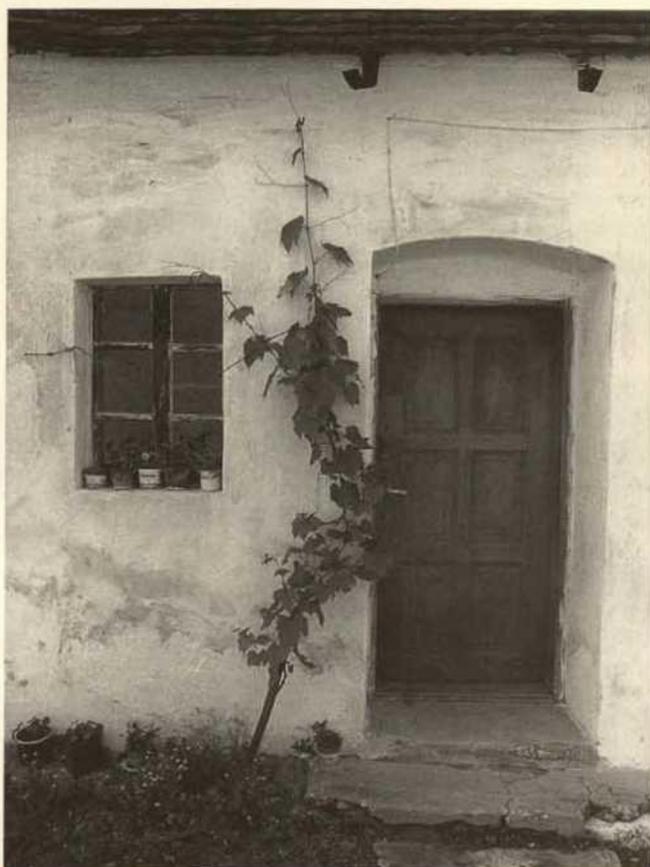
bung sitzt ein einfaches hölzernes Türgewände mit geradem Sturz (Abb. 56). Das sechsfeldrige Türblatt ist identisch mit den Türblättern im vorderen, westlichen Wohnteil. Neben der Tür ein zweiflügeliges Sprossenfenster mit fester Mittelteilung. Eine Wand mit stichbogigem Durchgang trennt den Vorraum von der kleinen „Schwarzküche“ mit rußgeschwärztem Schlot (Abb. 69f.); in der Ostwand der Küche ein Wandregal, gegenüber ehemals wohl die Feuerstelle. Vom Vorraum aus führt links eine Tür, ebenfalls mit sechsfeldrigem Türblatt, in die Stube; diese besitzt zwei Fenster zum Hof, als zweiflügelige Kastenfenster mit Oberlicht ausgebildet, mit einfachen, industriell gefertigten Winkelbeschlägen. Alle drei Räume sind von böhmischen Kappen mit breiten Gurtbögen überwölbt; die dünnen Trennwände scheinen später eingestellt worden zu sein. Auch die ebenfalls dünne Trennwand zwischen der Stube und dem bereits erwähnten westlich anschließenden Wirtschaftsraum ist nicht ursprünglich. Dies legt die Vermutung nahe, daß es sich um einen ehemaligen Stall handelt, der in einer Umbauphase unterteilt und einer anderen Nutzung zugeführt wurde.

Abb. 56. Hauptstraße 134, Haustüre und Eingangsfenster einer rückwärtigen Wohneinheit: einfaches segmentbogenförmiges Türgewände, Türblatt mit sechs profilierten Füllungen, zweiflügeliges Sprossenfenster mit feststehender Mittelteilung.

56. kép. Fő utca 134, a hátsó lakóegységek egyikének ajtaja és bejárati ablaka: egyszerű, körselelt ívű ajtókeret, ajtólap hat vésett táblával, kétszárnyú, osztott ablak fix középosztással.

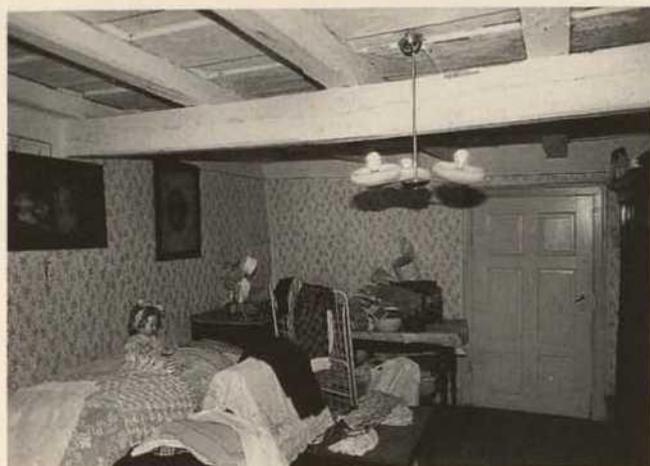
Die Stube besitzt eine Balkendecke mit überlukter Bretterschalung und mittigem, parallel zur Giebelfassade verlaufendem Unterzug (Abb. 57). Balken und Unterzug sind gefaßt; dieser weist in der Mitte seitlich die bereits erwähnten Initialen „TMM“ und die Jahreszahl „1744“ auf, in eingeschnitzter Umrahmung, und auf der Untersicht eine ebenfalls eingeschnitzte Zirkelschlagrosette, ein sehr häufiges Dekorationsmotiv bei derartigen Stubendecken in Fertőrákos<sup>2</sup> (Abb. 62). Bretter und Balken sind mehrfach weiß gekalkt. Die verputzten, weiß gekalkten Wände sind mit einem Walzmuster dekoriert; Fußbodenbelag mit breiten Dielen. Die Stubenfenster in tiefer, stichbogenförmiger Laibung sind zweiflügelig, mit je einer Quersprosse; die einfachen Winkelbeschläge und „Schieber“ sind industriell gefertigt (die Fenster in Küche und Kammer sind identisch).

Abb. 57. Hauptstraße 134, Stube, Decke mit überlukter Bretterschaling auf gefasten Balken, sechsfeldriges Türblatt (wohl spätes 19. bis frühes 20. Jh.).

57. kép. Fő utca 134., lakószoba élszedett fagerendás födém illesztett deszkaborítással, hat mezős ajtólap (feltehetőleg a 19. század végéről vagy a 20. század legelejéről).

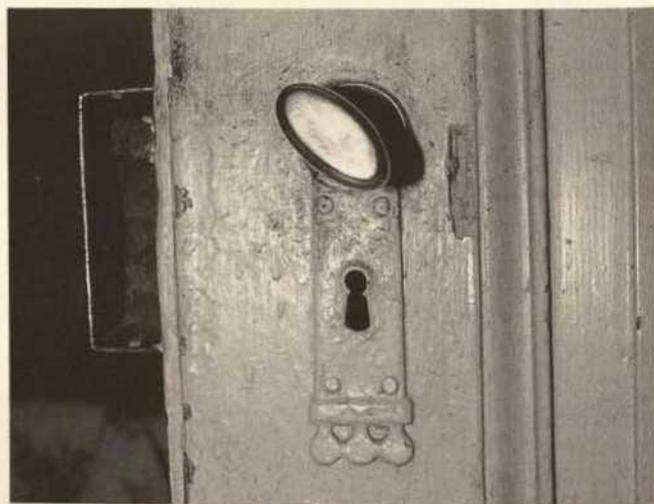
Abb. 59. Hauptstraße 134, Kammertür, Detail mit Kastenschloß (Außenansicht), ovaler Drehverschluß aus Messing (Schlüsselschild überstrichen).

59. kép. Fő utca 134., kamraajtó, részlet a rátett zárral (külső nézet), ovális fordítózárról réz koronggal (a kulcs címekét átmázolták).

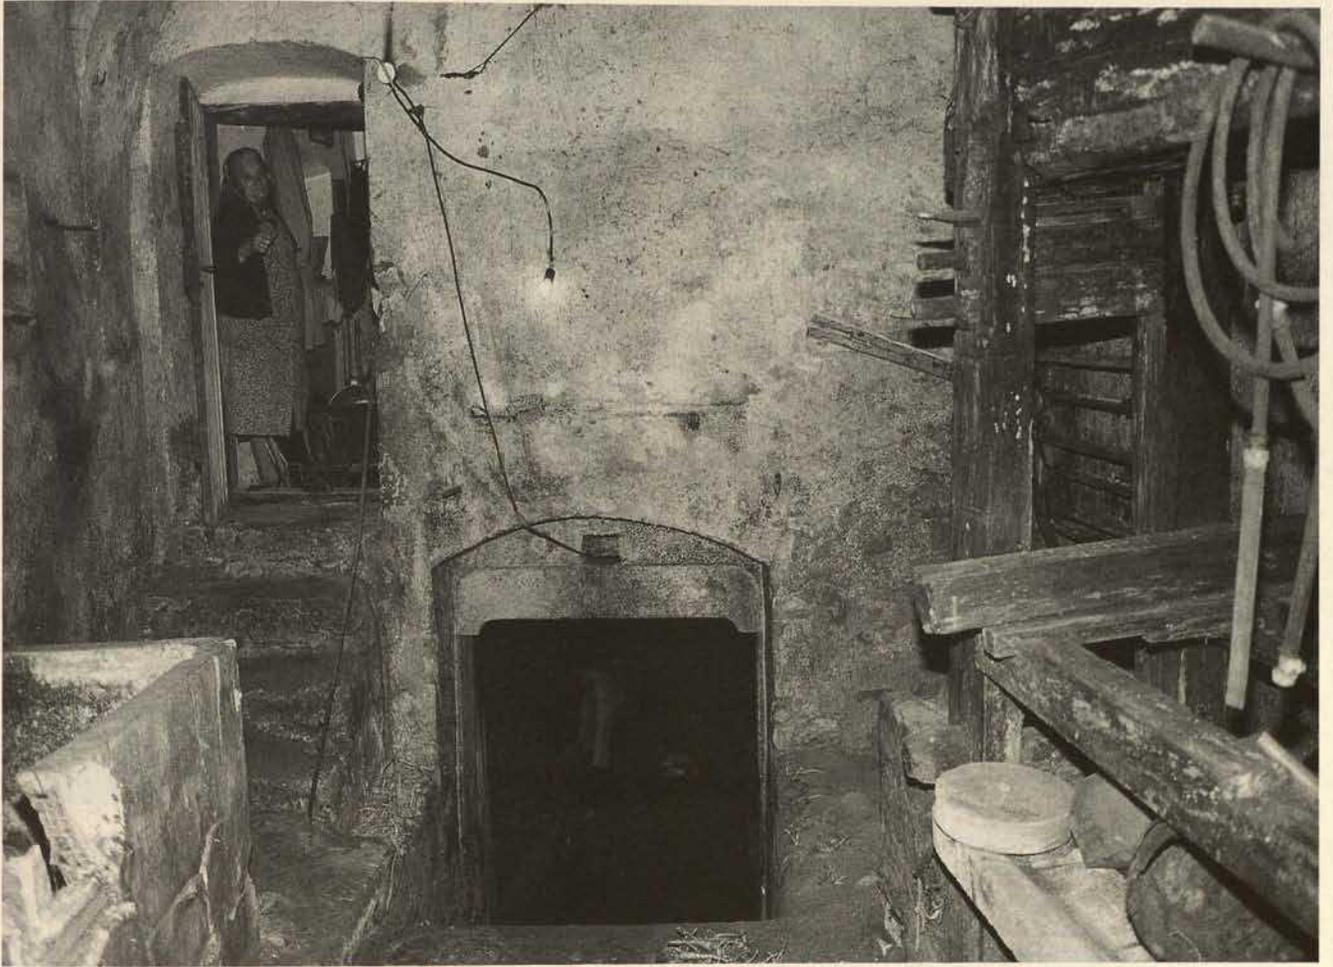
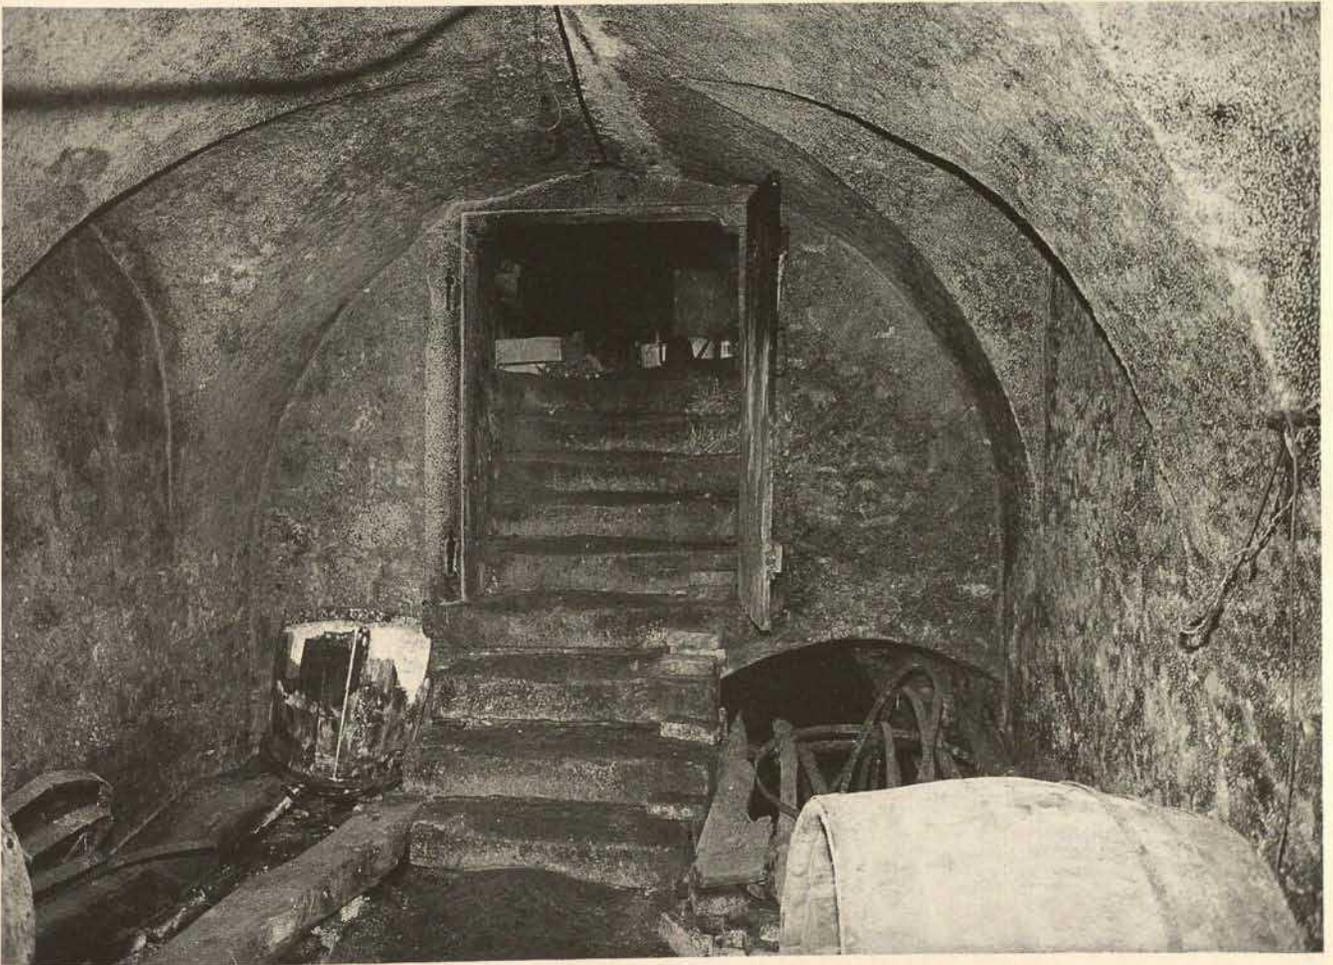
Abb. 65. Hauptstraße 134, Speis und unterer Keller, Querschnitt nach Westen (nach einer Zeichnung von Gábor Suppan).

65. kép. Fő utca 134., éléskamra és az alsó pince, keresztmetszet (Suppan Gábor rajza).

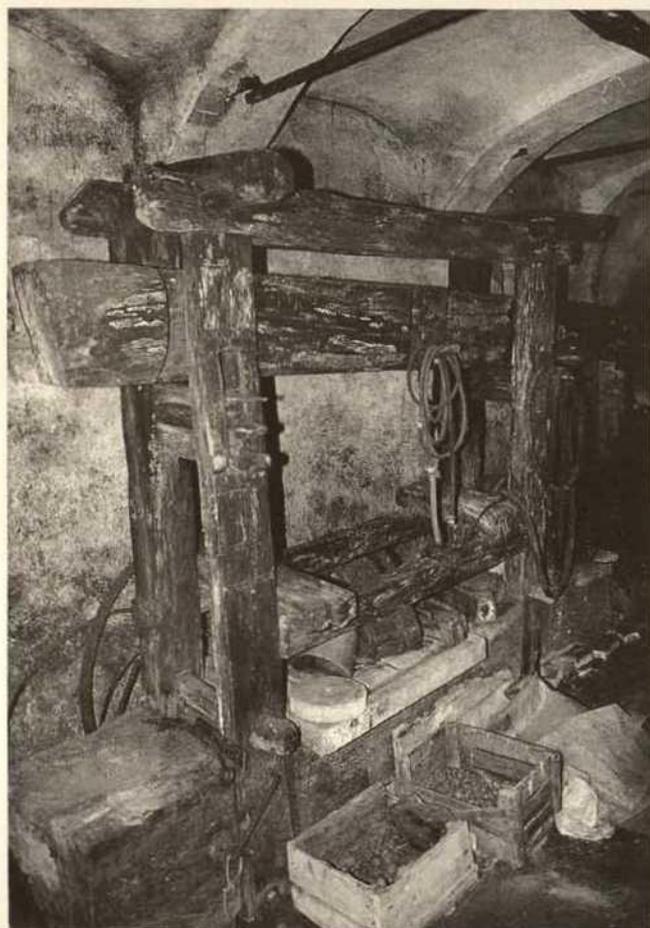
Abb. 68. Hauptstraße 134, Hauptkeller mit Kappengewölbe (verputzte Ziegel mit Gurten und eisernen Zugbändern) und hölzerner Weinpresse (einfache Schmuckformen mit eingekerbten Bändern, wohl 19. Jh.).

68. kép. Fő utca 134., csehstüveg boltozatos fő pince (vakolt téglá hevedekkel és vas vonórudakkal); fa szőlőprés (egyszerű díszítőformák rovátkolt szalagokkal, készítésének időpontja ismeretlen: valószínűleg a 19. századból).

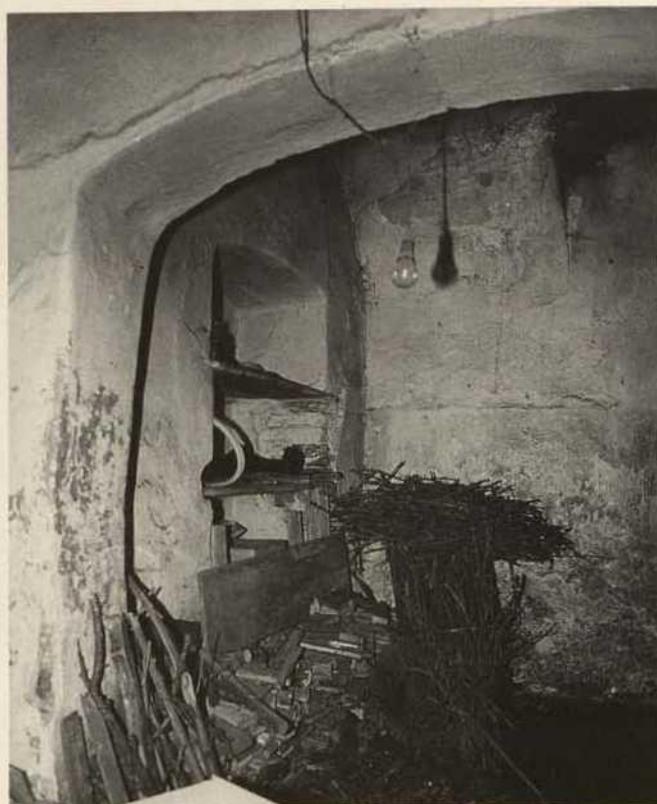
Abb. 69. Hauptstraße 134, „Schwarzküche“ einer rückwärtigen Wohneinheit mit offenem Kamin und Wandregal.

69. kép. Fő utca 134., a hátsó lakrészek egyikének fekete konyhája, nyitott tűzhellyel és falipolca.

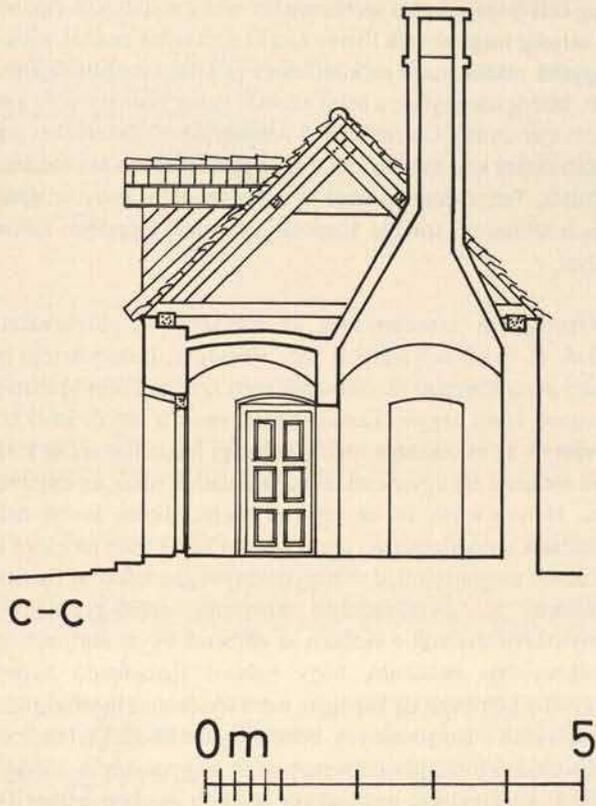
Abb. 70. Hauptstraße 134, Fletz und Rauchküche einer rückwärtigen Wohneinheit, Querschnitt nach Westen (nach einer Zeichnung von Gábor Suppan).

70. kép. Fő utca 134., Pitvar és füstökonyha a hátsó lakórészek egyikében: keresztmetszet nyugat felé (Suppan Gábor rajza).
