Mikrostrukturen (ISCA, Wien) zu Gußexperimenten von Prof. Chursin, Moskau

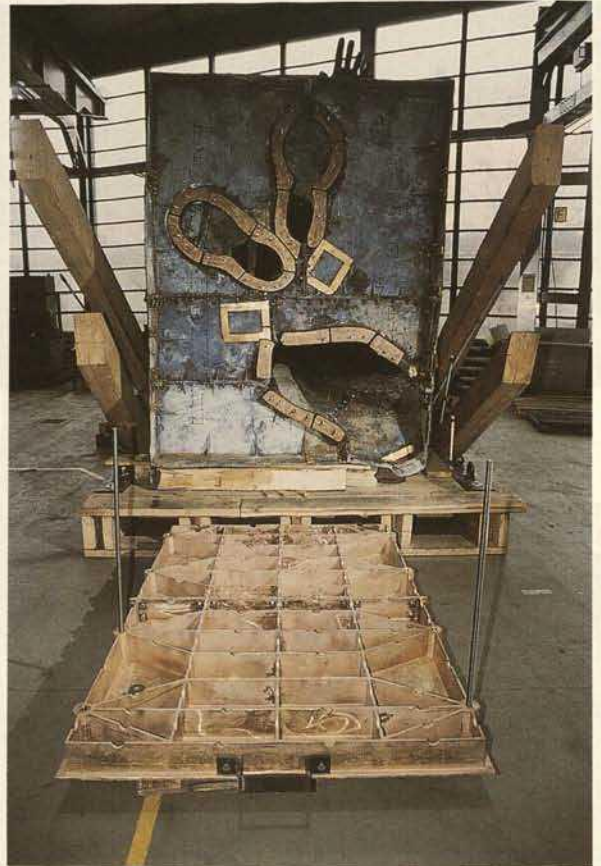
2. Berlin-Tiergarten, „Rotarmist“; Stabilisierungsmaßnahmen in der Plinthe des „Rotarmisten“, im Vordergrund die neue bronzenne Unterkonstruktion für die statisch sichere Wiederaufstellung des Denkmals

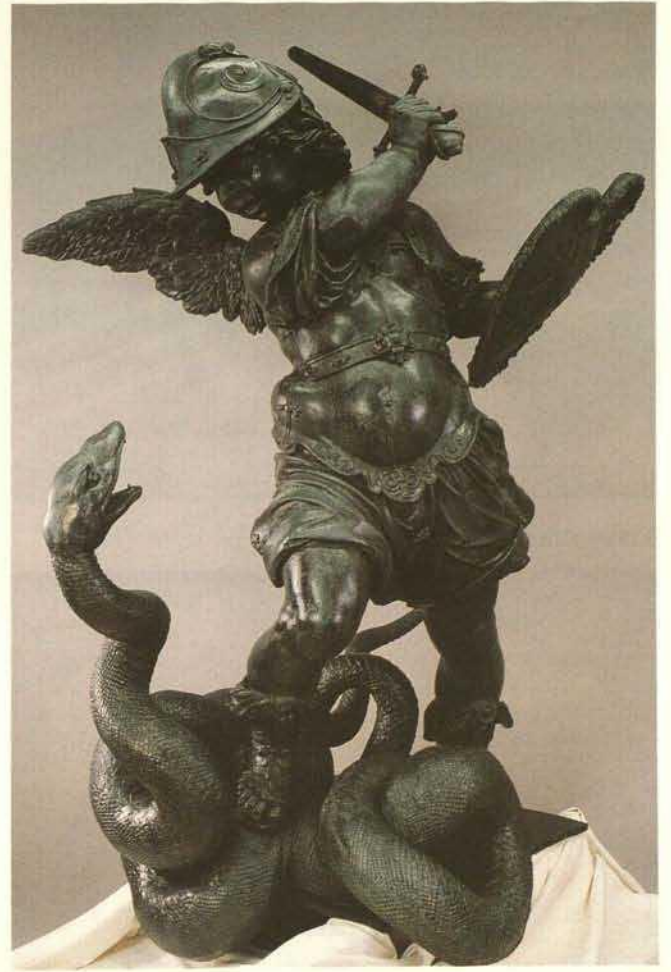
4. München, Mariensäule, Putto mit der Schlange; nach der Restaurierung und Aufbringung der Wachsschicht
