Karolingisches Westwerk Corvey

Bestandserfassung, restauratorische
Baubegleitung und Klimamonitoring

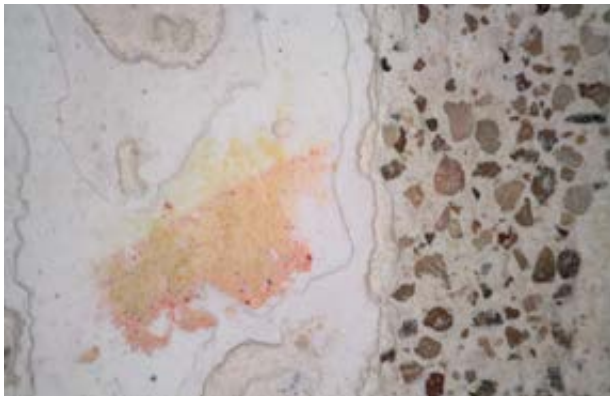
4 Aufbau des Malgrunds der figürlichen Wandmalerei im Westraum des Johanneschors, 2019, Digitalmikroskopaufnahme in situ mit 52-facher Vergrößerung

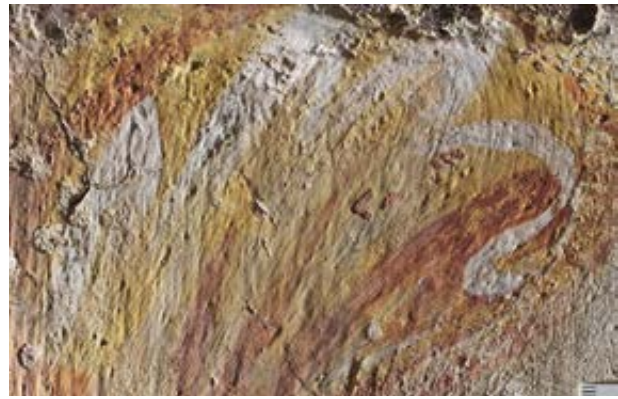
6 Malschichtaufbau eines gemalten Kapitells im Streiflicht, 2019

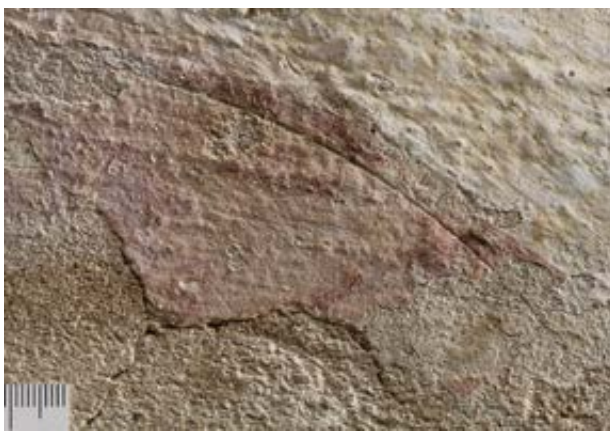
5 Zirkelschlag in den baufeuchten Putz für den Dreipass im Gewölbe des Westraums, 2019

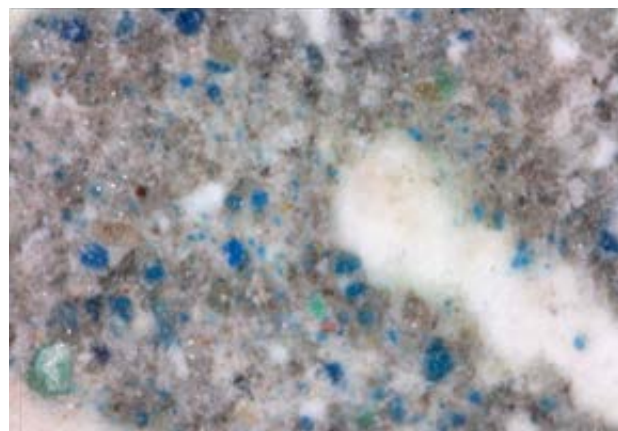
7 Blaue und grünen Kupferpigmente mit weißer Ausmischung in der Skylla-Szene, 2019, Digitalmikroskopaufnahme in situ mit 225-facher Vergrößerung

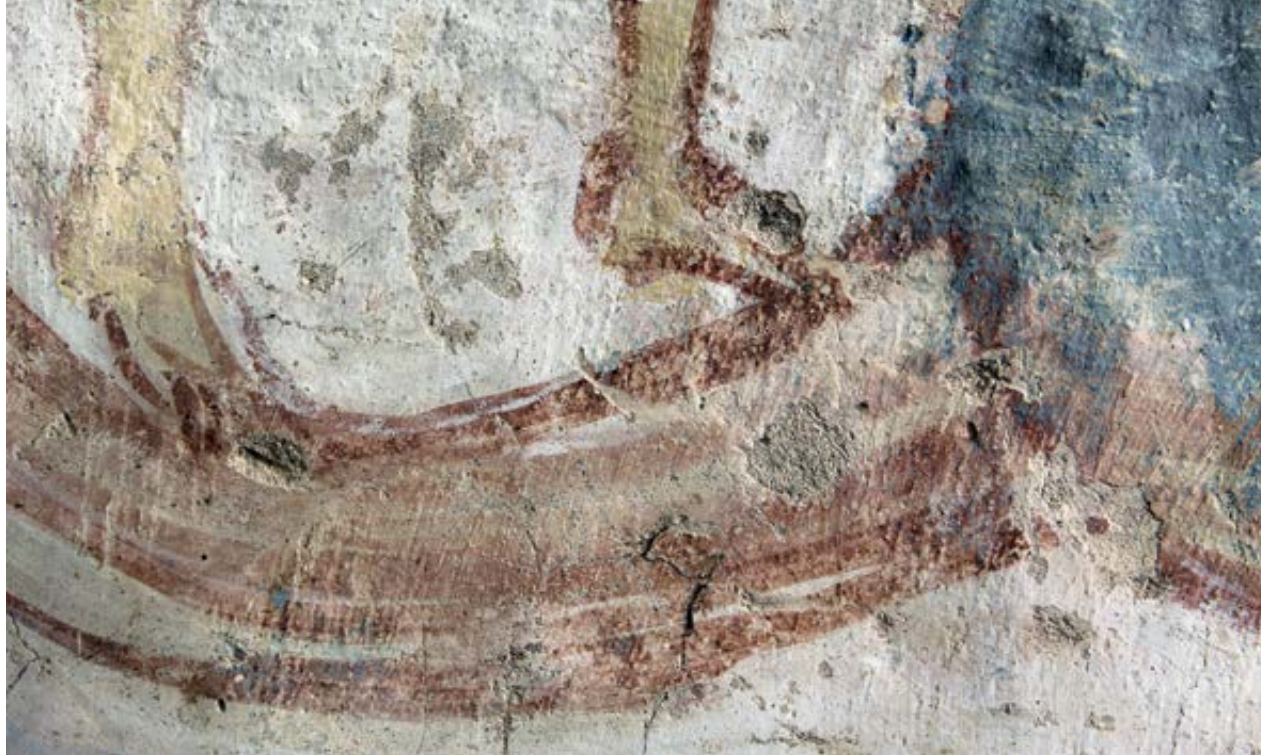
11 Pentimenti der Odysseus-Skylla-Szene auf der Nordwand des Westraums, 2019

durch ein bis zwei weiße Kalktüncheschichten vorbereitet (Abb. 4). Besonders an der noch verhältnismäßig gut erhaltenen Odysseus-Skylla-Szene auf der Nordwand des Westraums sind vielfach Pentimenti (Korrekturen) zu beobachten (Abb. 11). Der Maler hat dabei Teile roter Vorzeichnungen mit weißer Tünche als neuem Malgrund abgedeckt. Die Vorzeichnungslinien wurden durch Anfeuchten während des Malprozesses wieder sichtbar gemacht. Der modellierende Farbauftrag spricht für eine spontane Malweise von der Palette, nicht für vorgemischte Farben.²⁰ Auch Teile des unten abschließenden Kämpferfrieses wurden überarbeitet und nach unten verbreitert, weshalb teilweise eine originale Mehrschichtigkeit der Malerei vorliegt.

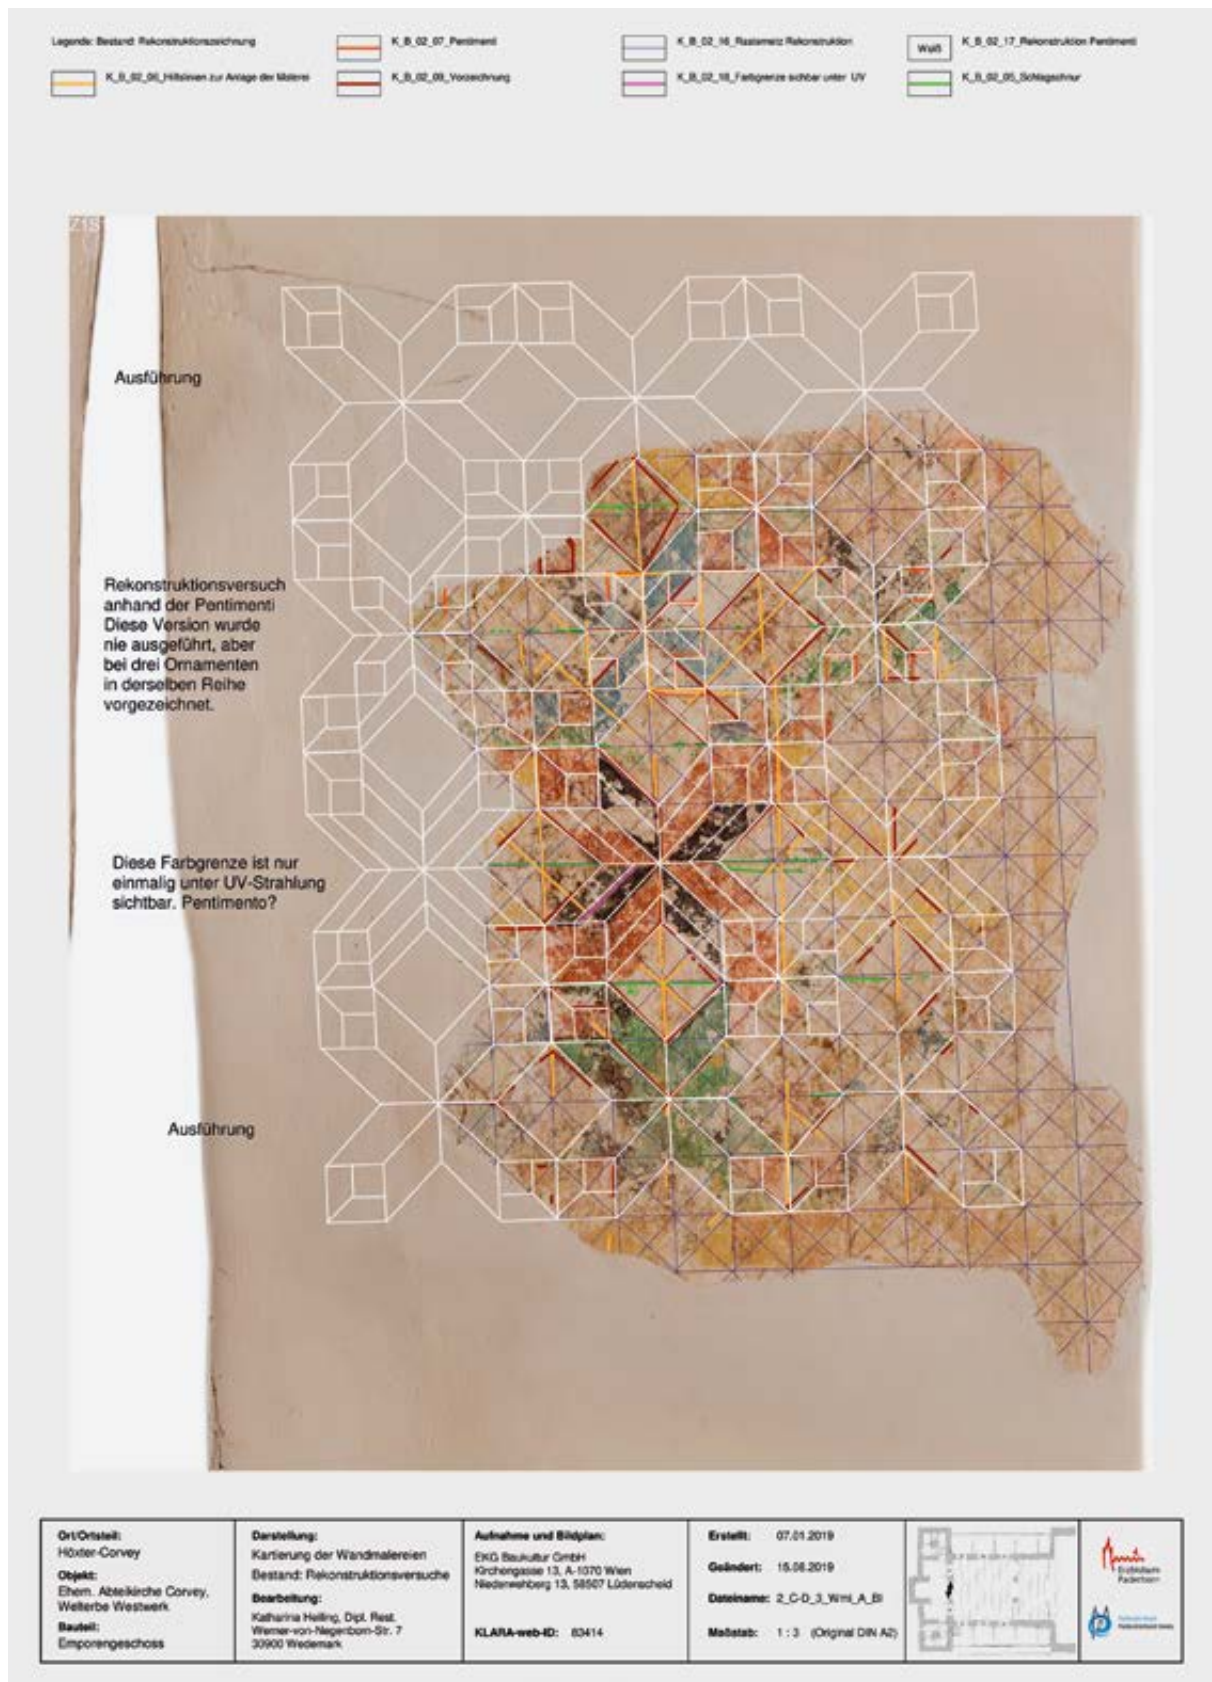
12 Ausschnitt der Kartierung des Kreuzornaments der Westempore, Mittelarkade, Südseite: Pentimenti und Werktechnik, Dokumentation Katharina Heiling, 2019

Die zweite Kreuzreihe von oben weist bei allen drei fragmentarisch erhaltenen Diagonalkreuzen auf eine weitere Version der Gestaltung der Kreuzornamente hin, die aber nie ausgeführt wurde. Offensichtlich hat man hier versucht, eine doppelte Röhre im Kreuzschenkel anzulegen (Abb. 12, zweite Kreuzreihe). Ein anderer Versuch zeigt die Halbierung einer Farbfläche im Bereich des menigeroten Kreuzornaments (dritte Kreuzreihe). Ausgeführt wurde letztendlich die in der Rekonstruktion von Goege festgehaltene Version.²¹

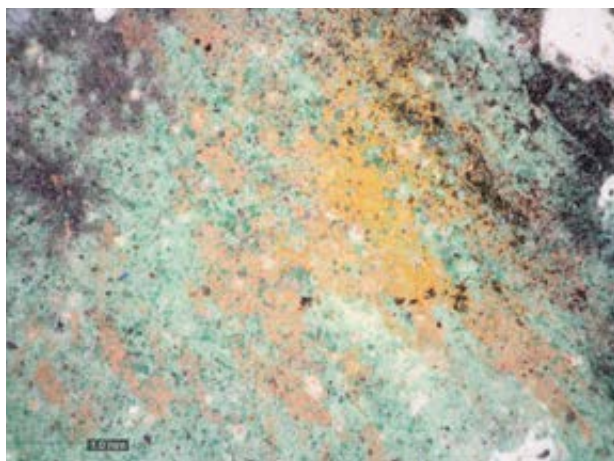
13 Detail des kupfergrünen Kreuzornaments, Kreuzschenkel mit ockerfarbener Untermalung, 2019

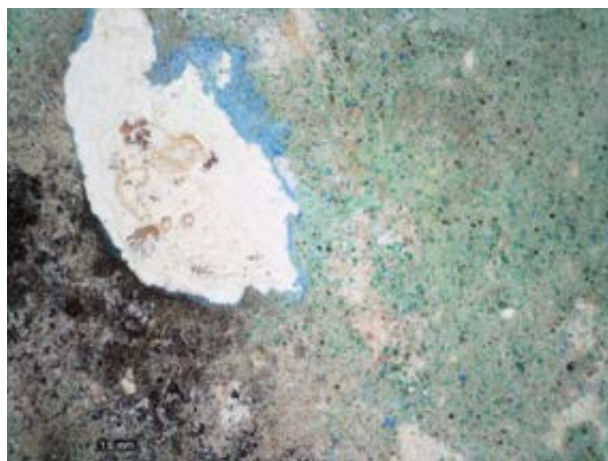
14 Detail des kupfergrünen Kreuzornaments, Kreuzschenkel mit blauer Untermalung, 2019

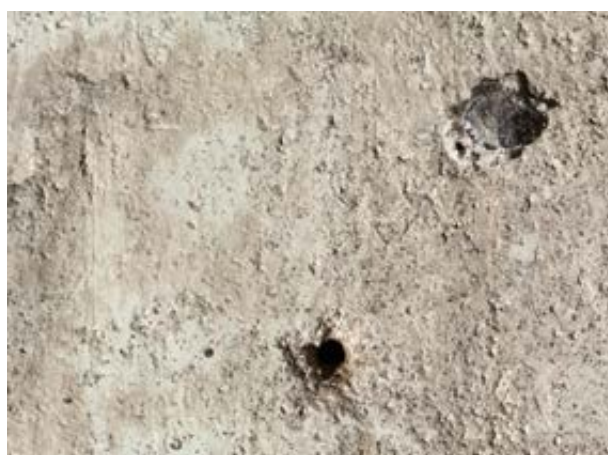
16 Handbehauener Eisennagel mit Stoffrest in situ sowie Eisenstiftloch, Westempore, Ostwand nach Süden, 2019

Auf den Wänden und Arkadenflächen der Westempore gibt es etliche Stiftlöcher sowie einige Eisenstifte, zum Teil mit Stoffresten,²³ welche nicht der Maltechnik zugehörig sind, sondern einer späteren Nutzung (eventuell der Befestigung von Stoffen)²⁴ dienten (Abb. 16). Das Thema der Verwendung dieser Eisenstifte ist bisher noch nicht näher erforscht worden.

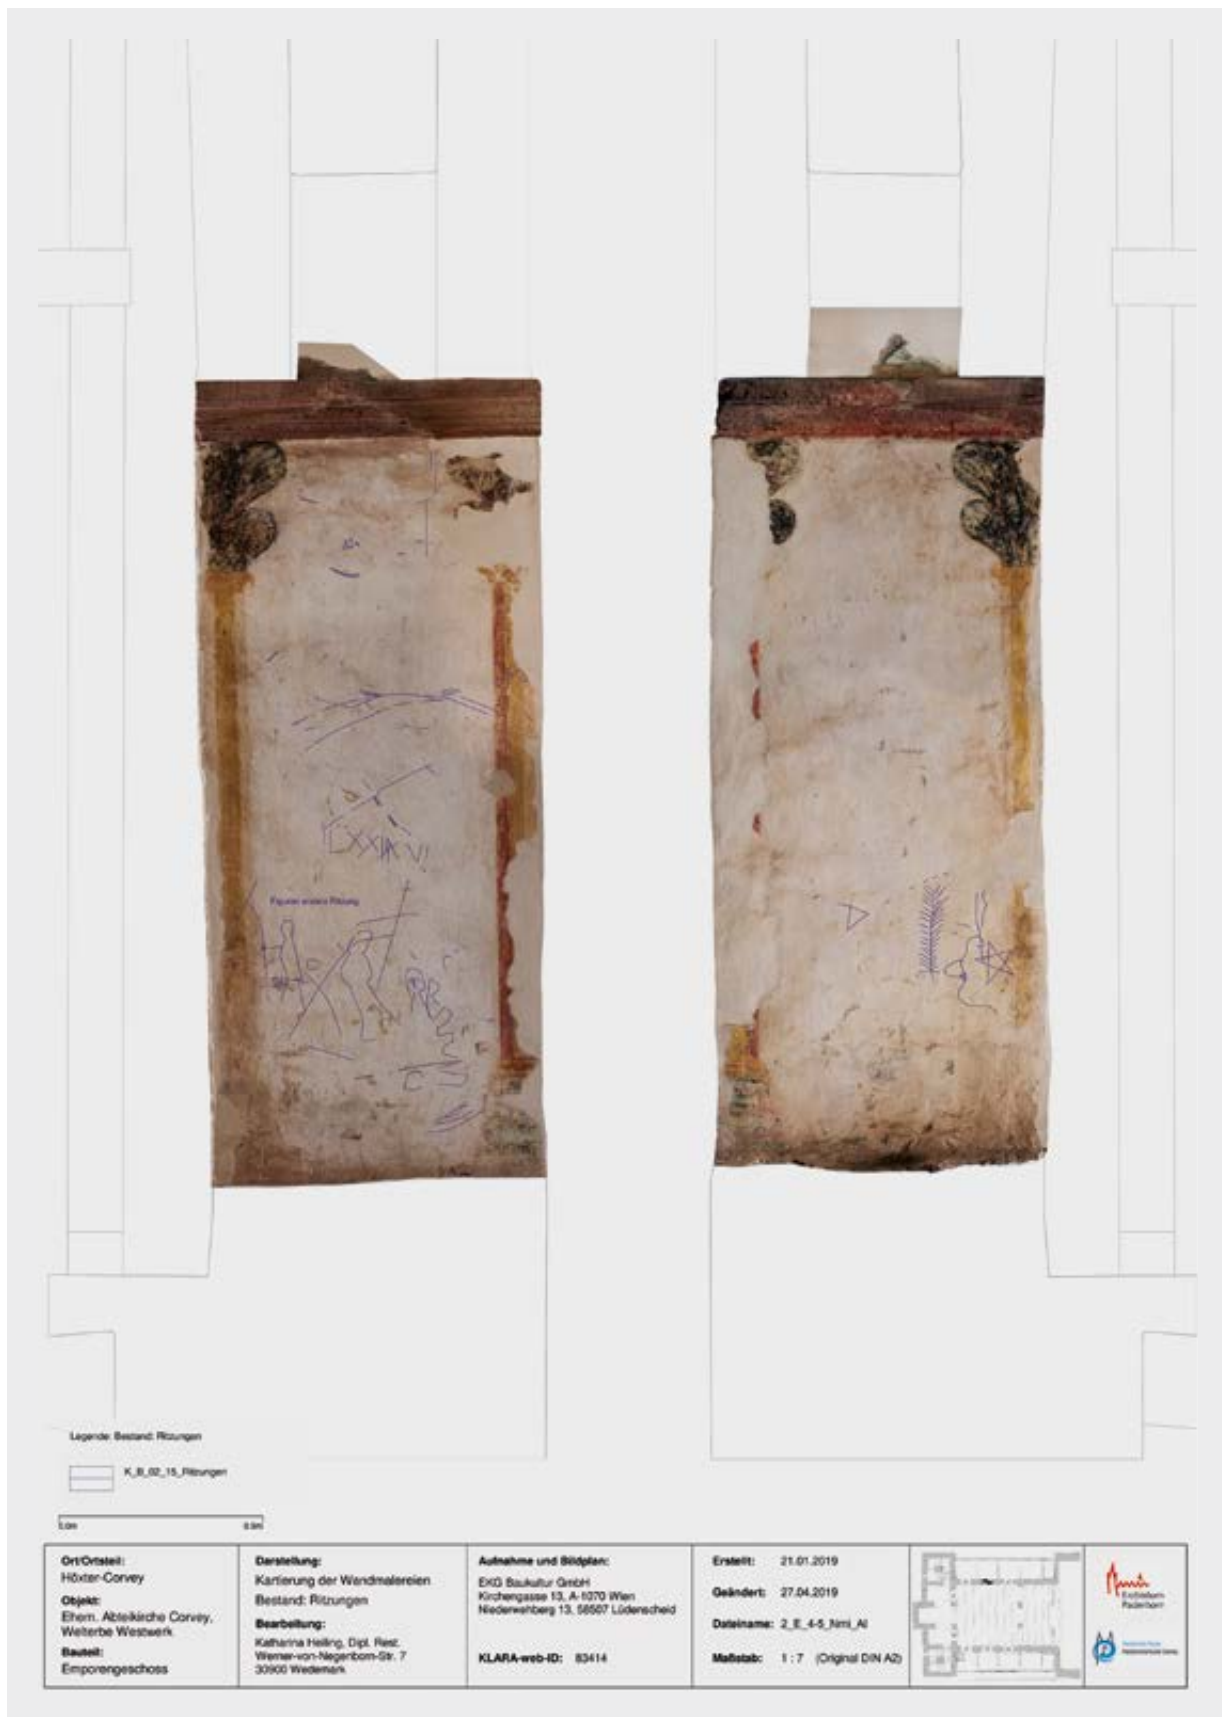
Die Ritzungen in den Arkadenlaibungen auf der Westempore sind bereits gründlich erforscht und gedeutet worden.²² In der aktuellen Kartierung wurden systematisch alle jüngeren Ritzzeichnungen im gesamten Kirchenraum im Bereich der karolingischen Malereien erfasst und durch die Kartierung deutlich sichtbar gemacht (Abb. 15). Bisher nicht pub-

lizierte Ritzbefunde wurden vor allem auf der Nordempore aufgenommen. Die zeitliche Einordnung ist jedoch schwierig. Sie scheinen aufgrund der baulichen Gegebenheiten entweder bis Mitte des 12. Jahrhunderts oder erst nach der Freilegung in den Jahren 1954 bis 1960 entstanden zu sein. Die gute Verhaftung in der Kalktünche lässt jedoch die Vermutung zu, dass sämtliche Sgraffiti vor der Vermauerung der Arkaden in romanischer Zeit entstanden sind.

15 Ritzungen auf den östlichen und westlichen Arkadenlaibungen der Mittelarkade der Nordempore, 2019

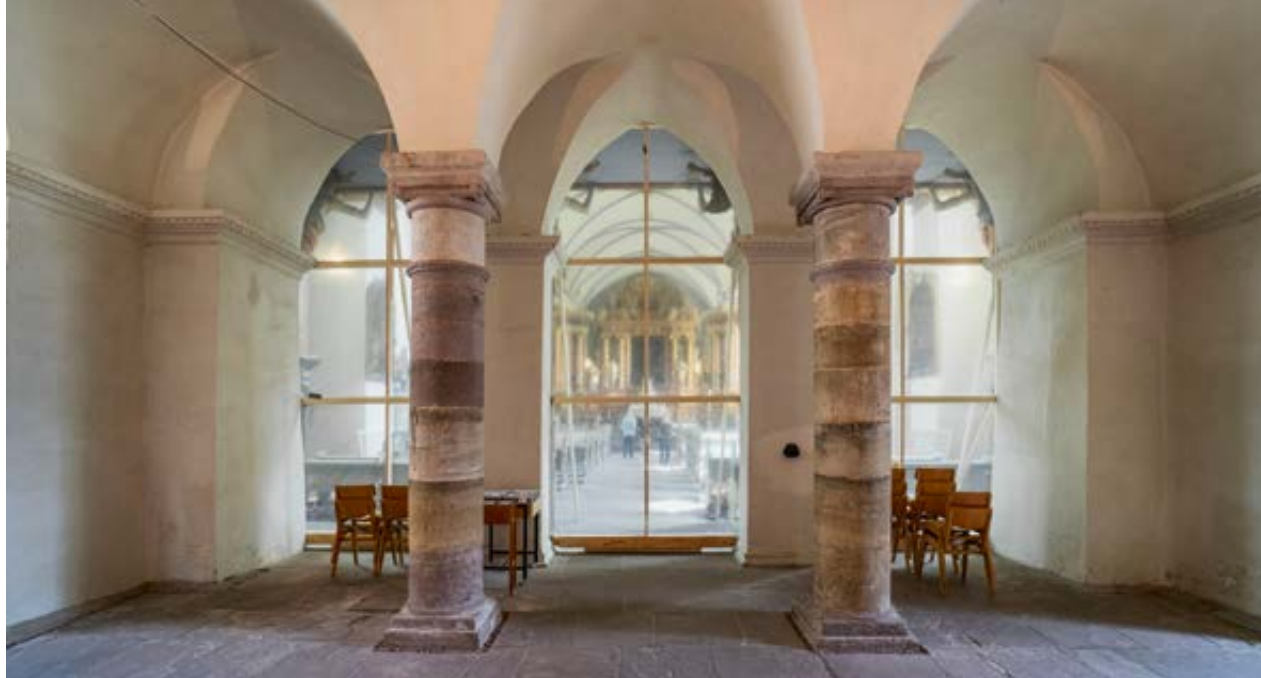
17 Einbau eines Eins-zu-eins-Modells der Glaswand im Erdgeschoss des Westwerks zur Überprüfung der klimatischen Auswirkungen, 2018
