Jahresschrift für mitteldeutsche Vorgeschichte	76	S. 249 - 262	Halle (Saale)	1994
--	----	--------------	---------------	------

## **Mikroskopische und mikroanalytische Untersuchungen an Fundstücken aus dem Fürstengrab Gommern**

von Holger Schnarr, Manfred Fütting, Matthias Becker, Halle (Saale)

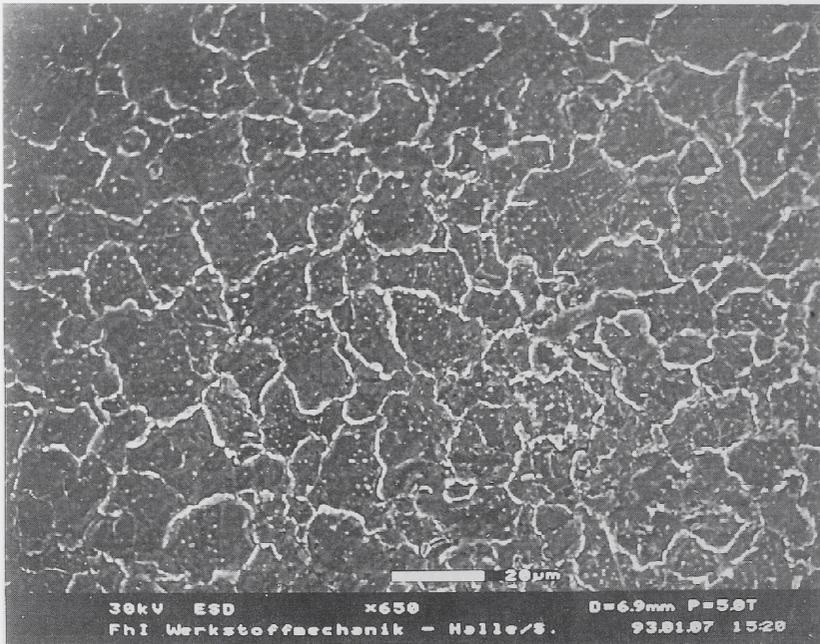
Tafel 4: 1 Oberfläche des Perldrahtes der Silberfibel; starke Abnutzung; 2 Gefüge des Hemmoorer Eimers (Gefäßwandung); Ätzung mit Ammoniak, Wasserstoffperoxid und dest. Wasser

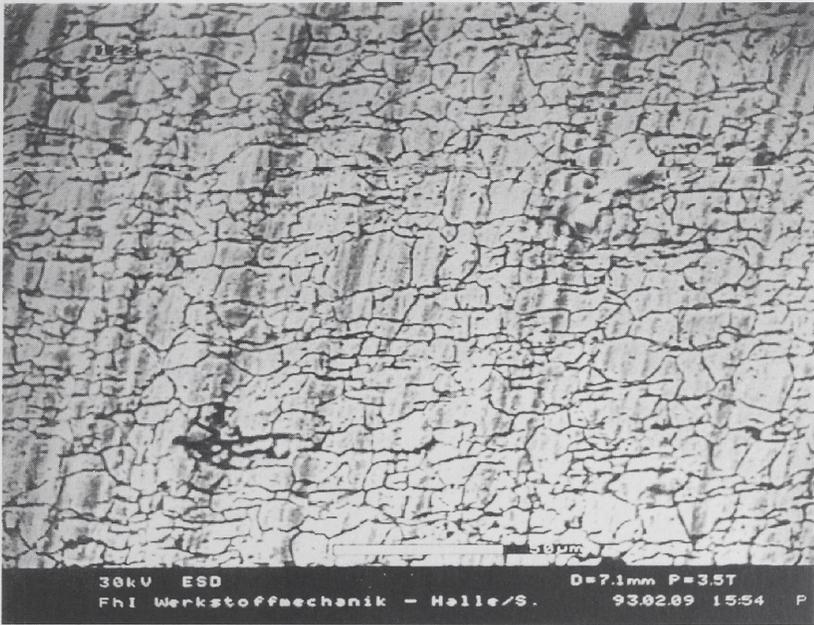
Tafel 5: 1 Querschnitt der Tüllenkante einer Pfeilspitze; nach dem Schleifen mit Fixierbad behandelt; 2 wabenartige Bruchfläche des Hemmoorer Eimers

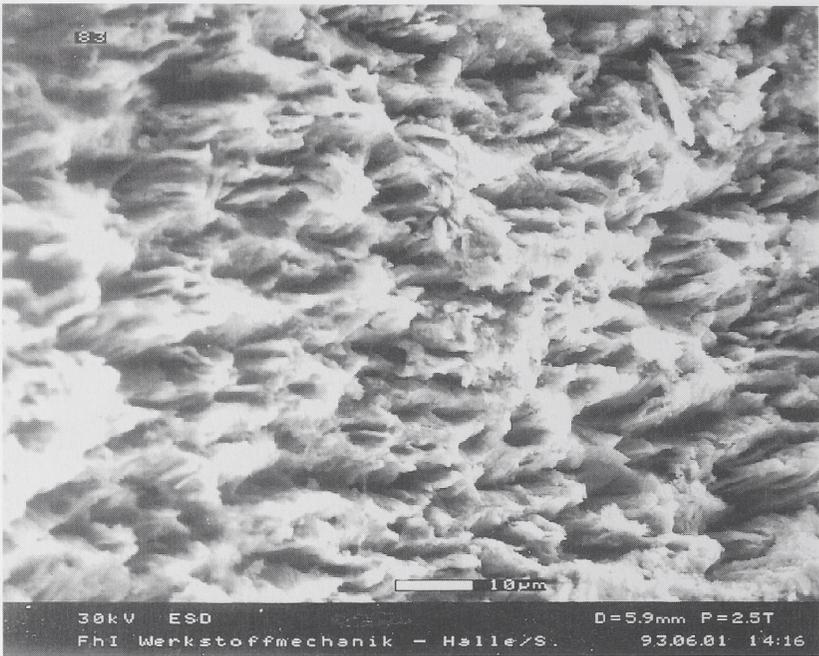
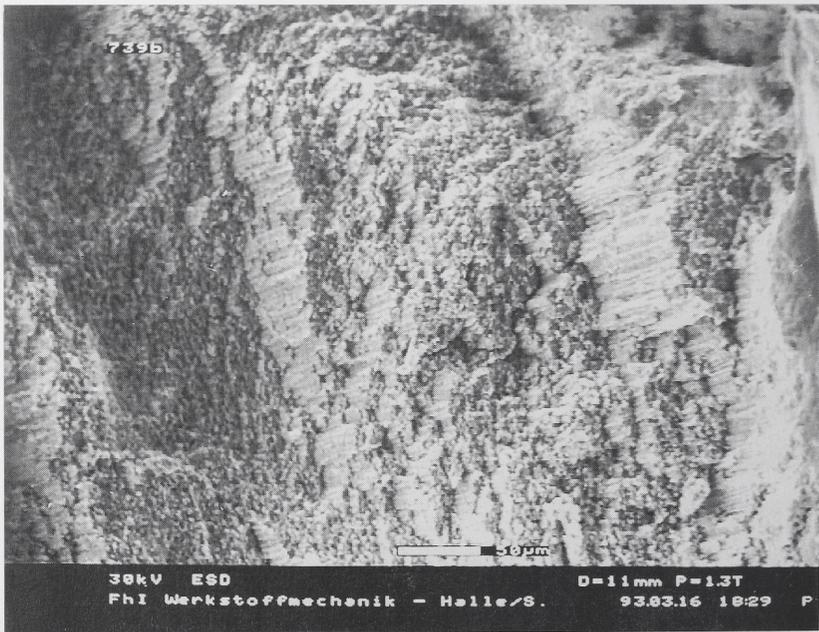
Tafel 6: 1 Starker Verformungsgrad an der Bruchfläche der Nadel der Silberfibel; 2 Bruchfläche einer silbernen Zange; stark verformtes Gefüge

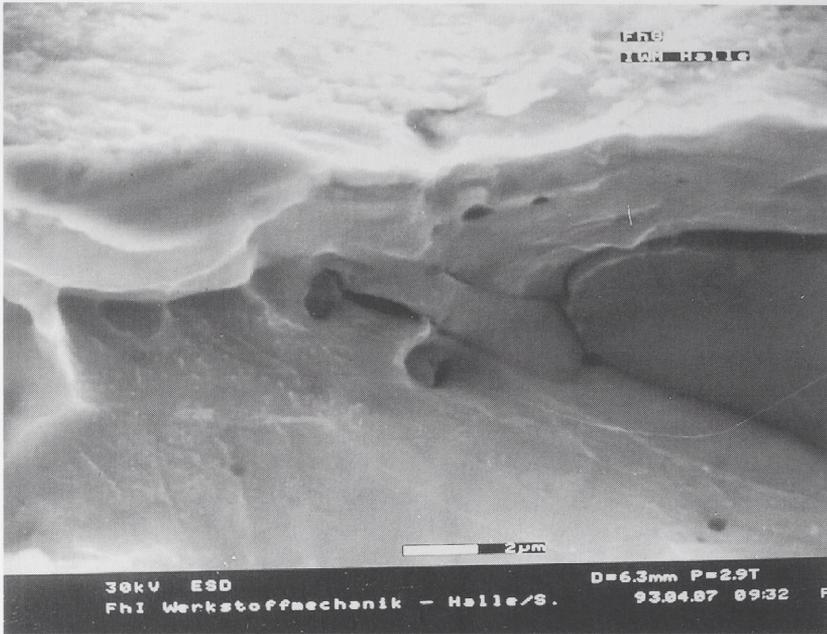
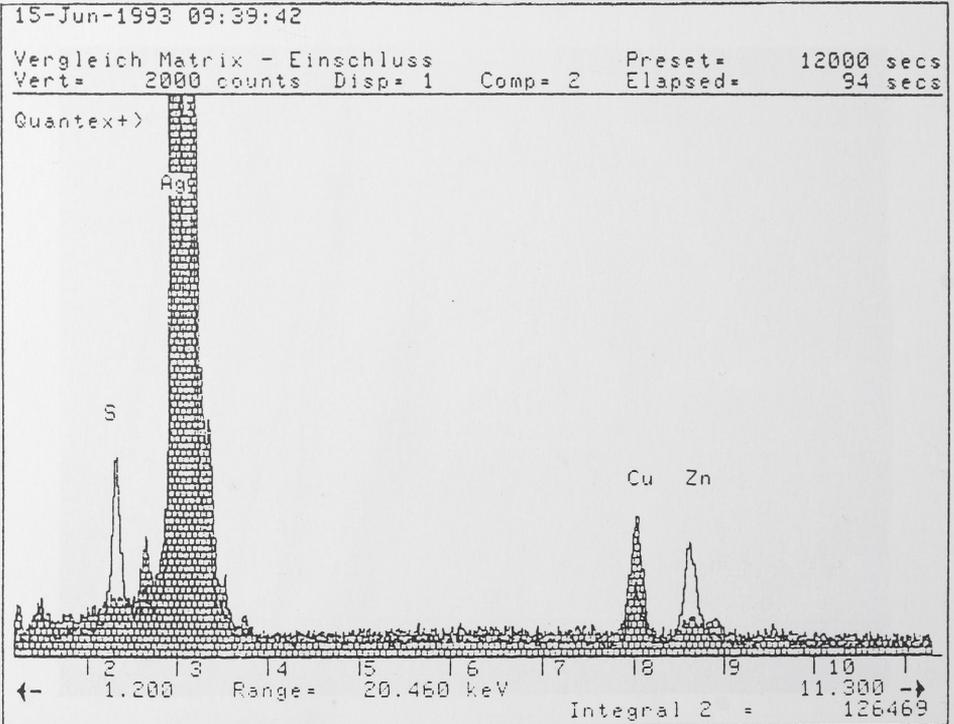
Tafel 8: Detail der Bruchfläche eines Preßbleches; Verbindungsstelle zwischen Gold- und Silberlage; Zinksulfideinschlüsse in Bildmitte (siehe EDS-Spektrum)

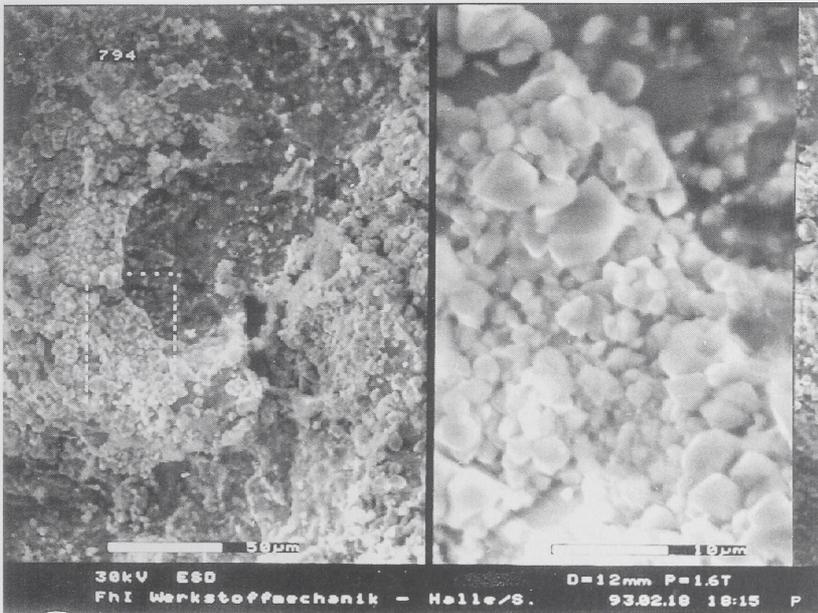
Tafel 9: Sn-Pb-Lotfüllung eines Nietkopfes; die helleren Strukturen werden im Gegensatz zu den dunkleren Bereichen durch nahezu reines Blei gebildet

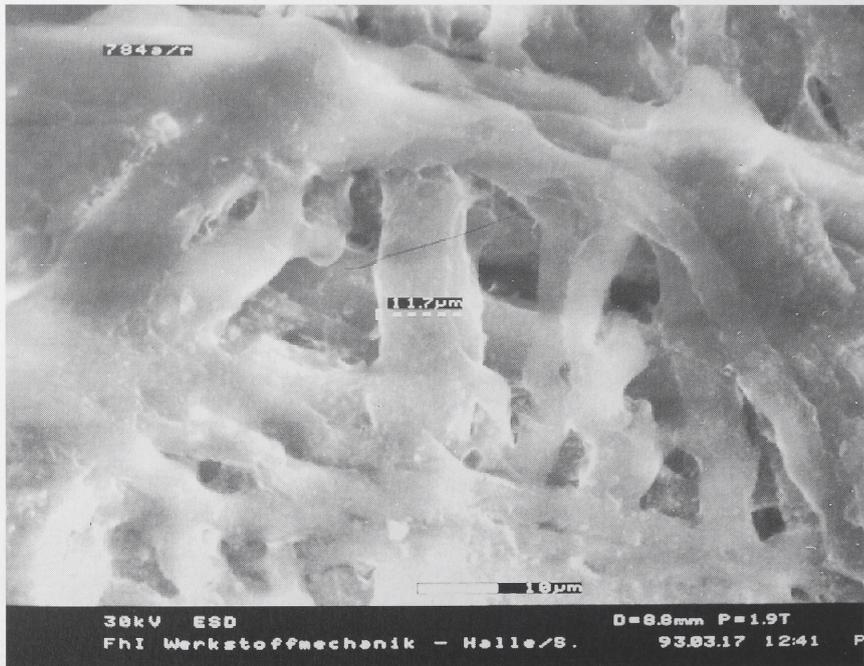
Tafel 10: 1 Korrosion des Bleis einer Lotverbindung zu Stengelkristallen (PbS); 2 Faserstrukturen der Rückseite eines Lederfragments des Ledergürtels

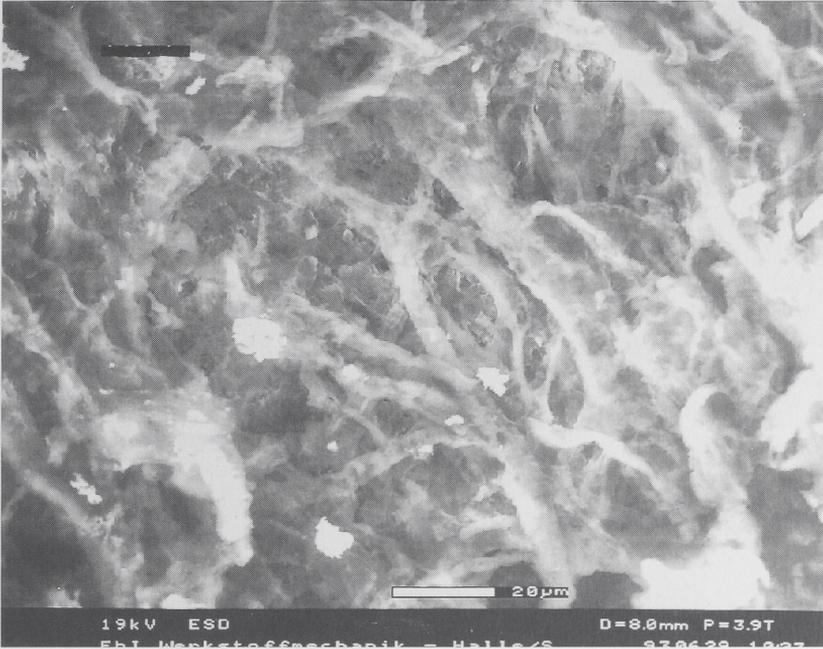
Eine dritte, auf der Körperseite des Gürtels befindliche Schicht unterscheidet sich in Aufbau und Struktur z. T. erheblich von den beiden darüberliegenden Lederschichten. Diese hellbraune Schicht ist im Gegensatz zu den dunkelbraunen darüberliegenden Lederlagen sehr dünn. Die mikroskopischen Untersuchungen dieser Lage deuteten auf eine mitunter sehr feine Strukturierung der nach dem Bruch sichtbaren Fasern (Taf. 11.1) hin. Auch hier handelt es sich um Leder. Das wird durch eine in Fragmenten noch sichtbare Narbung auf der Oberfläche bestätigt (Taf. 11.2). Die Mikroanalyse der Schicht ergab einen sehr hohen Bleigehalt, der jedoch nicht erklärbar ist.

Tafel 11: 1 Faserausbildung der dritten Lederlage des Gürtels; 2 Oberfläche der dritten Lederlage mit Haarlöchern

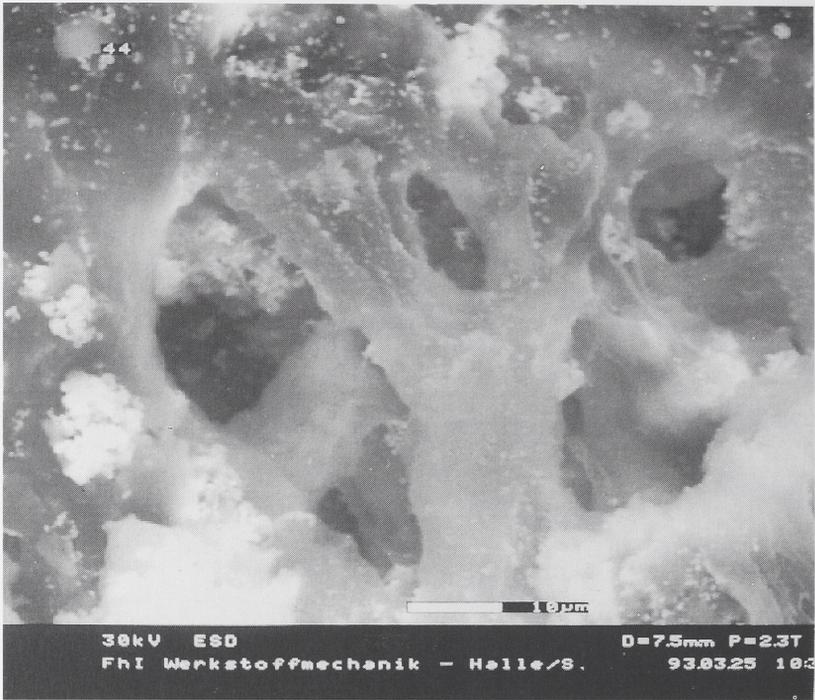
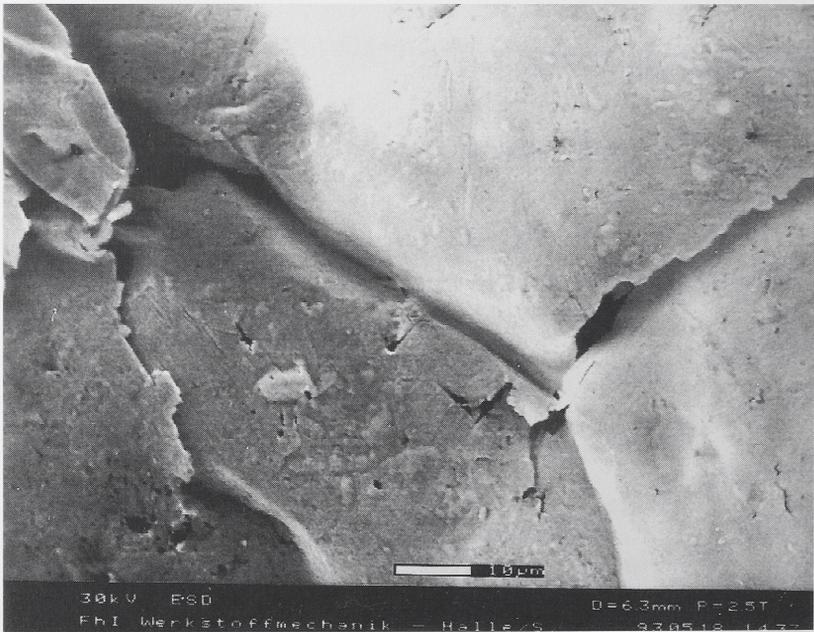
Mit Hilfe der am Gürtel gewonnenen Erkenntnisse konnten auch die geringen organischen Reste zwischen Schnallendorn und -rahmen, zwischen der Nietleiste der großen Gürtelschnalle (Tab. 1: Nr. 128) sowie in den Einkerbungen der Riemenzungen eindeutig als Leder mit Resten der Silberkorrosion (AgCl) identifiziert werden (Taf. 12.1). Auch an diesen sehr geringen Resten ist die Faserstruktur des Leders teilweise noch recht gut zu erkennen.

Tafel 12: 1 Materialreste aus den Riemenzungen erweisen sich als Leder mit Partikeln der Silberkorrosion (helle Bereiche); 2 Blattgoldauflage des Ledergürtels mit Verwerfungen und Überlappungen

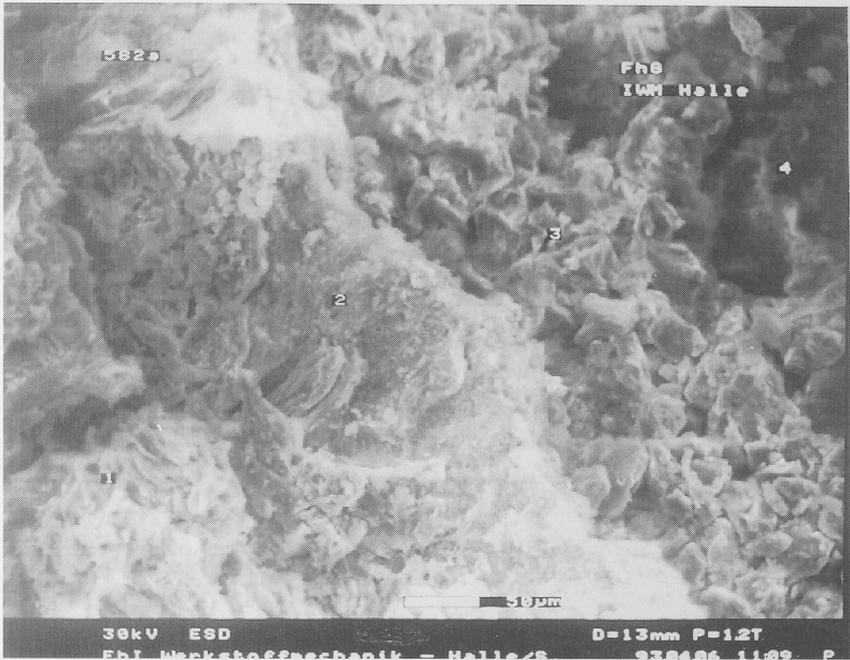
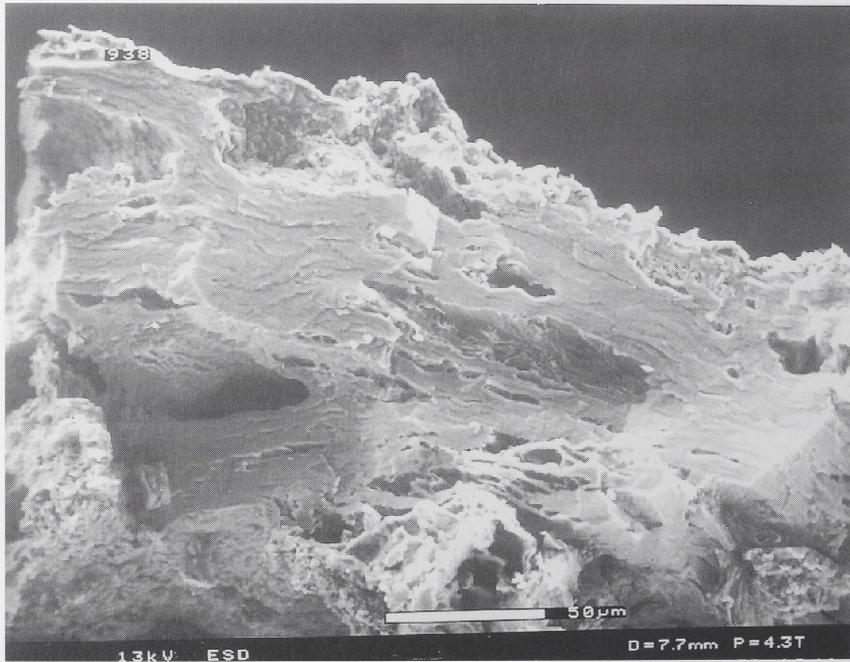
nahe, daß mit dieser Lage eine noch in Resten erhaltene Lederbespannung des Schildes sichtbar wurde<sup>11</sup>. Jedoch weist diese Schicht mikroskopisch nur geringfügig Ähnlichkeit mit der sonst typisch vernetzten Lederstruktur auf. Tafel 14.2 zeigt diese Schicht im Bruch. Man erkennt eine sehr starke Orientierung im Faserverlauf parallel zur Holzoberfläche mit einzelnen Auflockerungen. Die glatte Bruchfläche zeugt von einer extremen Sprödigkeit des Materials. Geht man von einer ganzflächigen "Bespannung" des Schildes mit einer solchen Schicht aus, ist es denkbar, daß das Leder im feuchten Zustand aufgebracht wurde und infolge der Schrumpfung beim Trocknen die entstehenden Zugspannungen die Orientierung der Kollagenfasern bewirkten, was zur Stabilitäts-erhöhung des Holzgerüsts beigetragen haben dürfte. Auf Tafel 15.1 ist ein Fragment des Holzes vom Schild abgebildet.

Tafel 14: 1 Schichtaufbau eines Fragmentes des Schildes (1: Holz, 2: Kreideschicht, 3: Ägyptisch-Blau, 4: Lotfüllung einer Schmuckscheibe); 2 Bruchfläche der in Fragmenten erhaltenen Lederbespannung des Schildes

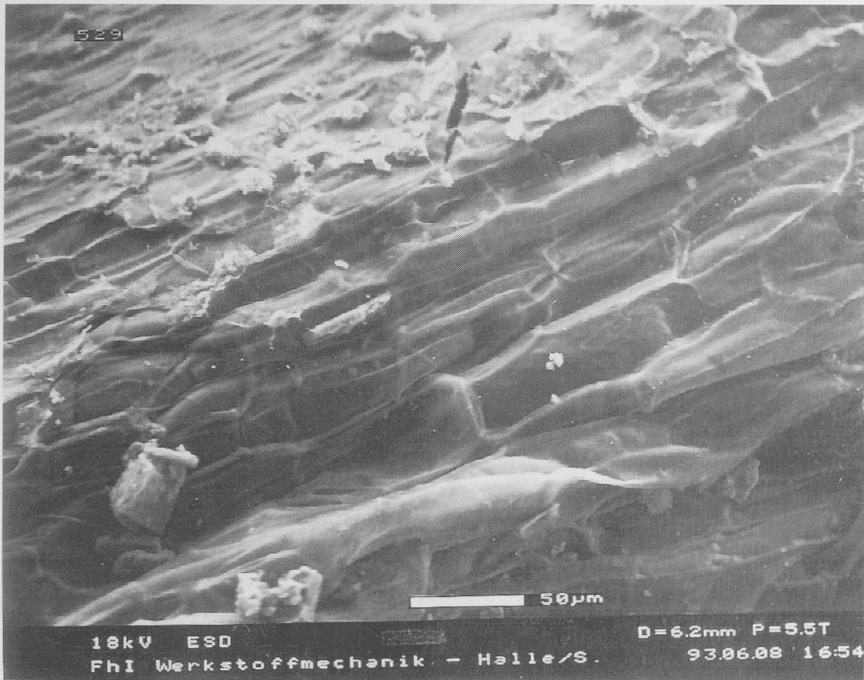
Tafel 15: Zellaufbau des Holzes vom Schild
