Bunte Vielfalt bewahren

Bestandsaufnahme, Untersuchung und Konservierung einer hessischen Brautkrone

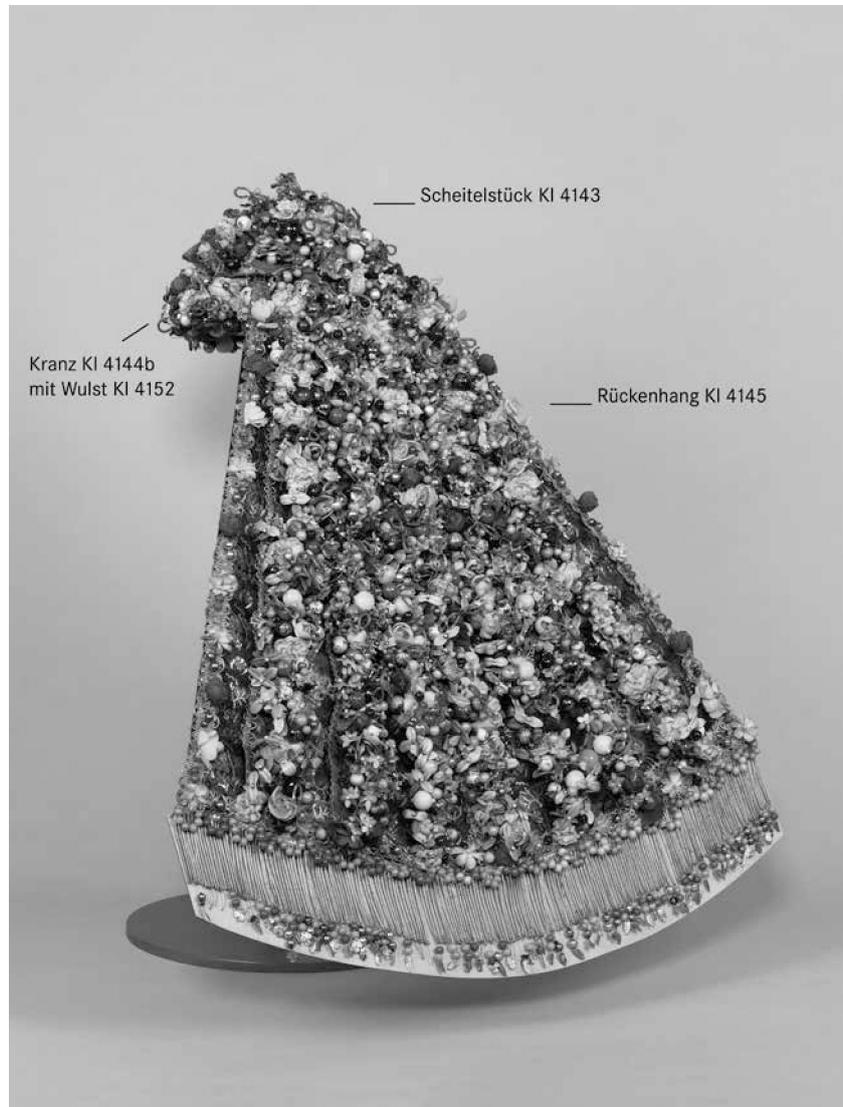
Abb. 1: Restaurierte Brautkrone aus Pohl-Göns, spätes 19. Jh., Seidenbänder, Metallborten, Glasperlen, Textilien, Flitter und Bouillondraht, H. 70 cm, B. 66 cm, T. 51 cm, Inv. KI 4143, KI 4144b, KI 4145, KI 4152 (Foto: Georg Janßen).

Die Brautkrone befindet sich in einem sehr fragilen, teilweise bereits stark beschädigten Zustand. Dabei scheint die Grundkonstruktion stabil zu sein. Besonders die kleinen Zierelemente aus den unterschiedlichen Materialien sind stark durch mechanische, physikalische und chemische Vorgänge geschädigt. Auf der gesamten Oberfläche der Brautkrone liegen Staubauflagerungen, Partikel von Blei- und Kupferkorrosion, welche durch die korrodierenden Drähte und Bleiverspiegelungen in den Hohlglasperlen entstanden sind. Zwischen den Zierelementen liegen lose Fragmente von Glasperlen sowie abgefallene Bouillondrähte. Die textilen Verzierungselemente befinden sich in einem vergleichsweise guten Erhaltungszustand. Am stärksten geschädigt sind die Glasperlen sowie die Metallbestandteile der Brautkrone. Ein Großteil der Verluste ist sicherlich auf eine unzureichende Aufbewahrung und dadurch entstandene mechanische Schäden zurückzuführen. Ein weiteres großes Schadenspotenzial bringen aber auch Korrosionsprozesse der Glas- und Metallbestandteile mit sich, welche durch Schadgase aus der Umgebung und die Klimabedingungen beeinflusst werden.

Im Zuge der Arbeiten wurden die Bestandteile der Brautkrone sowie die Korrosionsprodukte analysiert und der Zustand des gesamten Objektes dokumentiert. Ziel der Maßnahmen war es, die Brautkrone zu erhalten und sie vor weiteren Verlusten zu schützen. Das bedeutet, dass bereits verlorene Teile nicht ergänzt wurden, da auch dieser Verlust zur Geschichte des Objektes gehört. Ebenso können beispielsweise die umgewandelten und dadurch matt gewordenen Verspiegelungen der Perlen nicht mehr ihren ehemaligen Glanz zurückbekommen. Es gilt allerdings, den erhaltenen Bestand nach allen Möglichkeiten zu konservieren und dadurch vor weiteren Verlusten zu bewahren.

Für die Bearbeitung der Brautkrone wurden das Scheitelstück und der Kranz mit Wulst von der alten Montage aus bezogenen Sperrholzplatten abgenommen. Die Krone wurde zuerst trocken gereinigt. Die Korrosionsprodukte wurden soweit möglich entfernt und die Glas- und Metall-elemente anschließend mit einer Ethanol-Wasser-Mischung

vorsichtig feucht gereinigt. Die Risse und Sprünge der Glas-perlen wurden mithilfe von Brücken aus kleinen Japanpapierstreifen gesichert, ebenso wurde mit Rissen der Flitter verfahren. Die losen Bouillondrahtschlaufen wurden mithilfe von Polyesterfäden angeknötet, um sie wieder zu befestigen und somit den kompletten Verlust zu verhindern (Abb. 5). Um weitere Glas-induzierte Metallkorrosion zu vermeiden, wurden die auf Drähten montierten Zierelemente aus Glas und Metall so ausgerichtet, dass die Kontaktbereiche minimiert wurden.

Aufgrund der schädigenden Einwirkung der alten Montagekonstruktion aus Sperrholzplatten wurde für die Präsentation der Brautkrone eine Montage aus Edelstahl angefertigt, in der der Kranz auf einer beweglichen Platte unterhalb des Scheitelstücks angebracht ist. Dies kommt der ursprünglichen Position beim Tragen der Brautkrone am nächsten. Auf der alten Montage war die Vorderseite des Kranzes, welche eigentlich oberhalb der Stirn der Trägerin sitzen würde, falsch herum nach hinten über dem Rückenhang ausgerichtet, vermutlich weil die Gesamterscheinung des

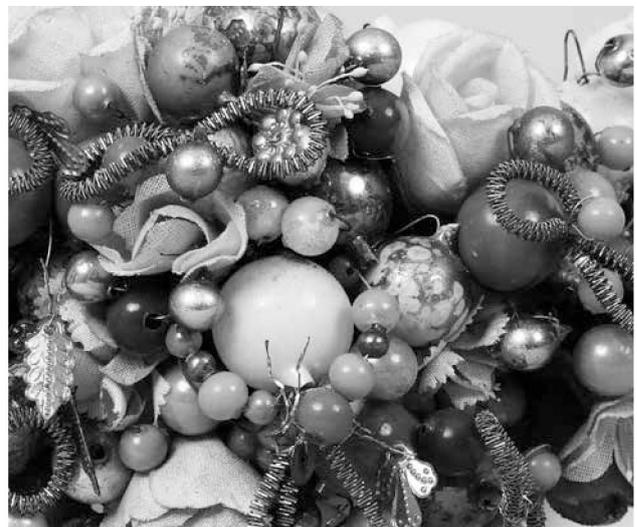
Das Scheitelstück, der Kranz und der Rückenhang der Brautkrone sind mit zahlreichen Zierelementen aus Seidenbändern, Metallborten, Hohlglasperlen, verschiedenen Stoffblumen, Papierblumen und -blättern, Flittern und Bouillondrähnen besetzt (Abb. 2). Sie werden im Folgenden beispielhaft vorgestellt.

Abb. 2: Detail des Kranzes mit verschiedenen Zierelementen (Foto: Miriam Braun).
