STEFFEN WENIG

## DIE KONSERVATORISCHEN ARBEITEN DER SAG WÄHREND DER DRITTEN GRABUNGSKAMPAGNE 1997 IN MUSAWWARAT ES SUFRA

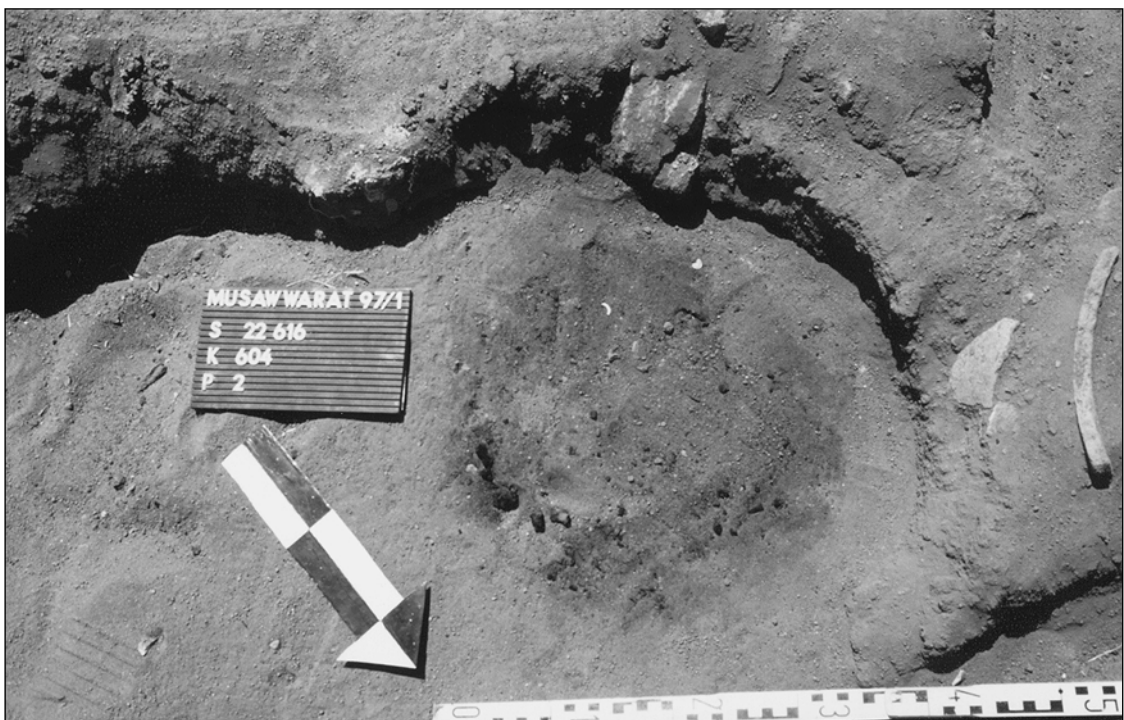
60 cm von der Wand, an fünf Stellen Reste von Gefäßen gefunden, die kopfüber in den Boden eingegraben waren. Die Gefäße aus grober Keramik hatten einen Durchmesser von 40 bis 80 cm. In und neben den Gefäßen wurde Asche gefunden, so daß wir es ziemlich sicher mit Feuerstellen zu tun haben (Abb.9). Eine weitere Feuerstelle dieser Art befand sich außerhalb der alten Mauer. Da sich bei den Feuerstellen jedoch keine Knochen fanden, muß weiter untersucht werden, ob unsere Interpretation richtig ist. Schon im Bericht über die archäologischen Arbeiten dieser Kampagne (s. den Bericht von Wenig - Wolf im vorliegenden Heft) ist darauf hingewiesen worden, daß bereits Hintze solche Feuerstellen gefunden hatte, und zwar außerhalb der Kleinen Anlage. - Da diese archäologischen Befunde dokumentiert und geborgen werden mußten, dauerten die Arbeiten länger als ursprünglich geplant.

Abb. 9: Feuerstelle im Bereich der wieder aufgebauten Umfassungsmauer (Neg.Nr. 1190-15)
