THOMAS SCHEIBNER UND REBEKKA MUCHA

KULTURERHALT IN MUSAWWARAT ES SUFRA DIE KAMPAGNE 2006

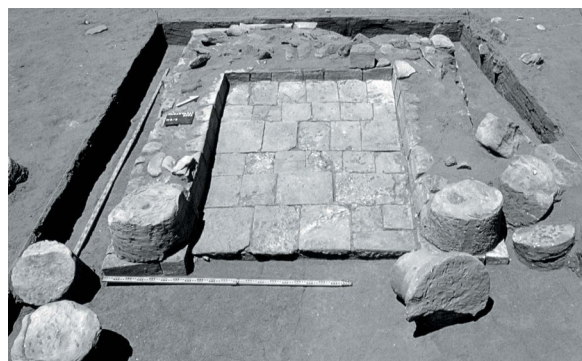
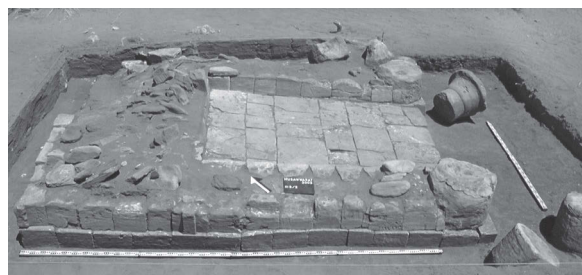
Abb. 4 Das Gebäude III B-2 von SW und SE

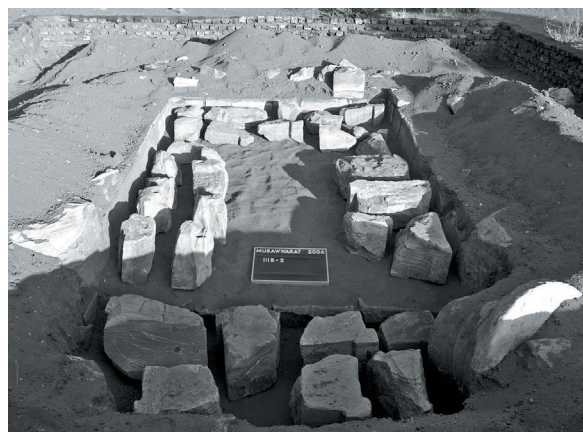
Abb. 8 Deposit innerhalb von III B-2

Innerhalb der Ummauerungen wurden die aus den freigespülten Depositen geborgenen Architekturblöcke – jeweils entsprechend ihrer 2002 vermerkten Zugehörigkeit zum einen oder anderen Gebäude – abgelegt (Abb. 7). Diese neuen, durch die Ummauerung geschützten Deposite lagern nun in unterschiedlichen Bereichen des Innenraumes. Die größten bzw. höchsten Architekturteile, wie z.B. Säulentrommeln, wurden jeweils im eigens zu diesem Zweck ausgeräumten alten Schnittbereich vor den Eingängen abgelegt (Abb. 8). Kleinere wertvolle Stücke liegen im Inneren der Gebäude, oberhalb der zuvor durch eine reine Sandschicht geschützten Fußböden. „Normale“ Wandblöcke hingegen wurden entlang der Innenwände der Ummauerung deponiert (Abb. 6). Nach Anlage der Deposite und der Fertigstellung der Ummauerungen wurden diese mit reinem Wadisand

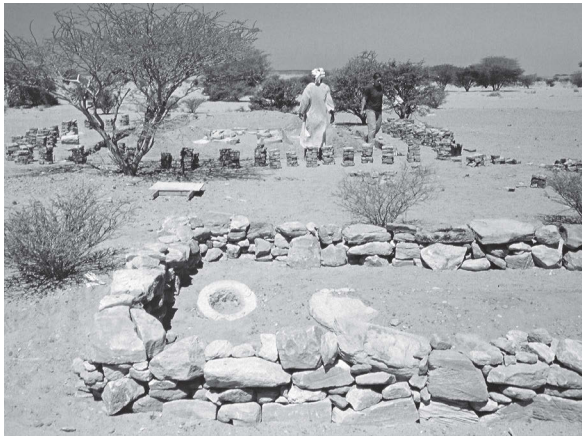
Abb. 9 Trockenmauer um III B-3

Die nur teilweise oberflächlich sichtbare Säulentrommelreihe III B-3 wurde mit einer Umfassungsmauer aus trocken verlegten Sandsteinen versehen, die ebenfalls mit Sand aufgefüllt und mit Erdmörtel abgedichtet wurde (Abb. 9, 10).

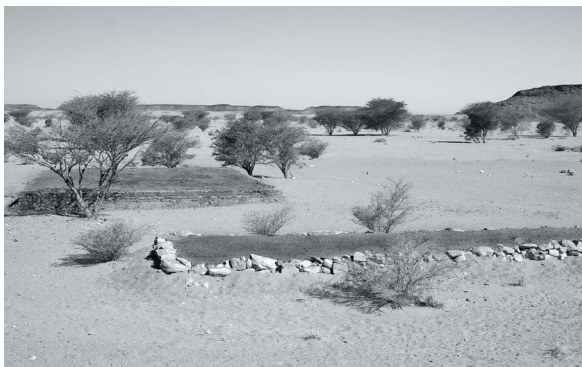
Abb. 10 Endzustand von III B-1 (hinten) und III B-3

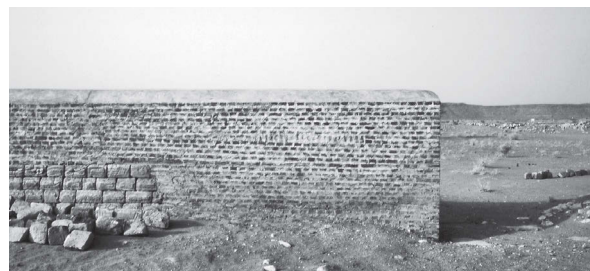
Abb. 14 Westl. Mauerende 305/415 vor dem Rückbau von N

Die Ziegellagen wurden im Wesentlichen bis auf eine Lage oberhalb der originalen Sandsteinsubstanz der Mauer abgebaut, um den Schutz der Maueroberkante zu gewährleisten. In flacher erhaltenen Zwischenabschnitten sind mehr Ziegellagen belassen worden. Da der westliche, oberirdisch vollständig aus Ziegeln aufgebaute Mauerabschnitt mit einem deutlichen Knick an die Originalmauer angesetzt war, wurde er komplett bis auf das ebenerdige Niveau abgeräumt und das Maueren-de abgetreppelt gestaltet, um zum flach erhaltenen westlichen Teil überzuleiten und deutlich zu machen, dass sich die Mauer weiter nach Westen fortsetzt(e).

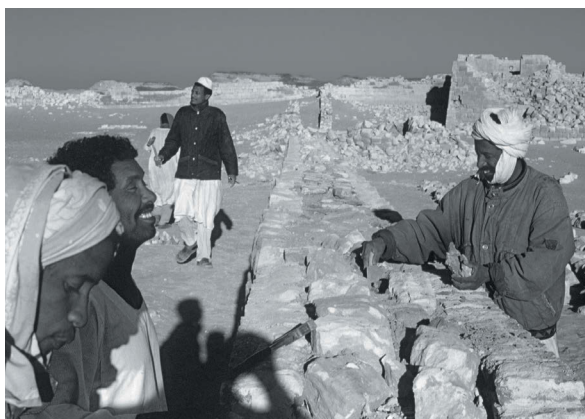
Abb. 16 Einbringen der oberen Mauerfüllung in M 305/415

Um also zu verdeutlichen, dass es sich nicht um die ursprüngliche Mauerhöhe handelt, und um den noch immer ruinösen Charakter der Mauer zu betonen, wurden ein unregelmäßiger Abschluss gewählt und an der Maueroberkante die Mauerfüllung aus Sandsteinblöcken und -bruch nachgebildet – so, wie sich die Oberkante eingestürzter Mauern in der

Großen Anlage eben darstellt (Abb. 16). Die Zwischenräume in der Mauerfüllung – jene Bereiche, die im Originalzustand (aber wegen der fehlenden Abdeckung eben nicht langfristig) mit Erdmörtel ausgefüllt sind – wurden mit einer Kalkmörtelabdeckung versiegelt, die erdmörtelartig eingefärbt wurde (Abb. 17). Abschließend erhielten die verbliebenen Ziegelpartien der Fassaden einen Kalkmörtelverputz, der eine der Sandsteinpatina entsprechende Farbgebung erhielt.

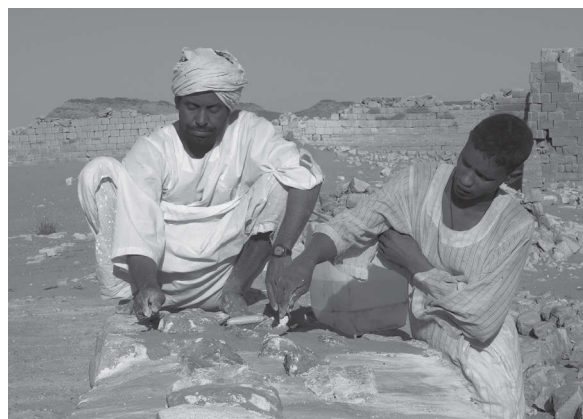
Abb. 17 Versiegeln der Mauer(füllung) mit Kalkmörtel

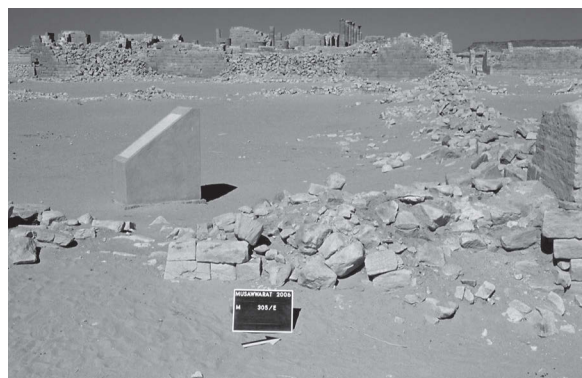
Abb. 20 Nordende der M 305/E vor Beginn der Arbeiten

Mit dieser Kategorisierung ist gleichzeitig der generelle Arbeitsablauf (Abb. 20–24) an den einzelnen Mauerabschnitten umschrieben. Bevor in die Mauer substanz eingegriffen wurde, sind die Mauerabschnitte insbesondere mit dem NCAM-Inspektor und Leiter der Mauererarbeiten, Zaroug B.M. Ahmed, diskutiert, ihr Erhaltungszustand analysiert und die Einzelblöcke entsprechend kategorisiert worden. Die notwendigen Teile der Fassaden und der Mauerfüllung wurden dann im zuvor festgelegten Umfang abgetragen. Im Mauerverband korrigierbare Blöcke wurden gerichtet. Partiiell betrafen diese

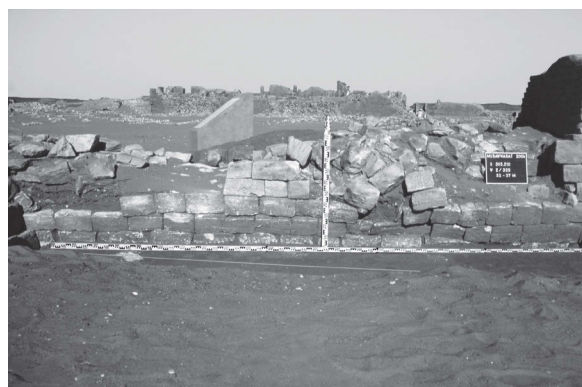
Abb. 21 Freigelegtes Nordende der M 305/E

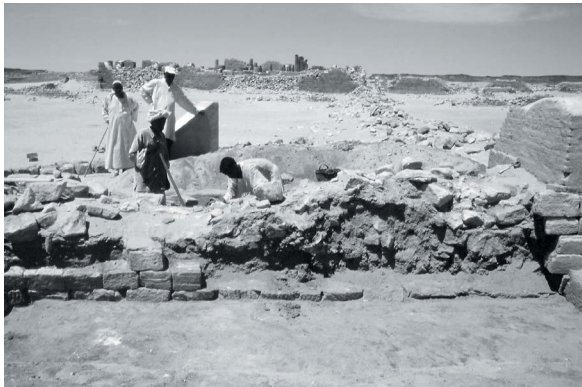
Abb. 22 Nordende der M 305/E nach Abbau von Blöcken

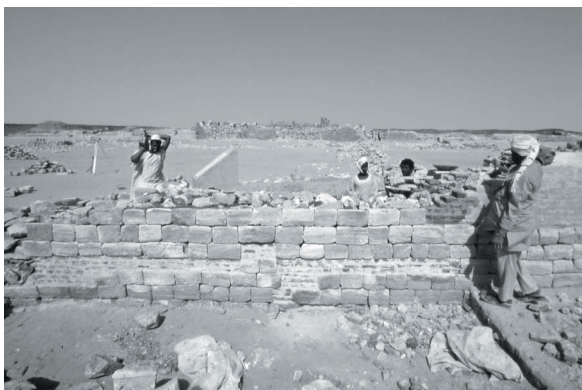
Abb. 23 Nordende der M 305/E im Robbau

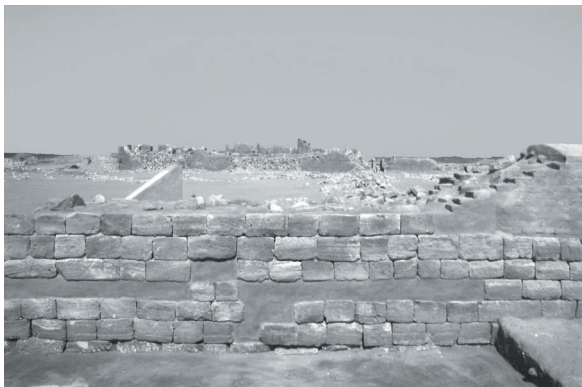
Abb. 24 Nordende der M 305/E im fertigen Zustand

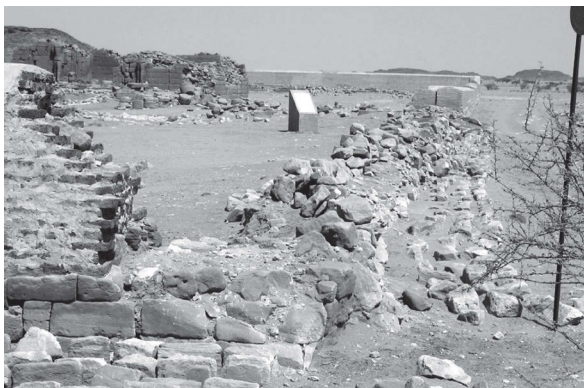
Abb. 25 Mauerecke 305/E+305/415 von Süden zu Beginn

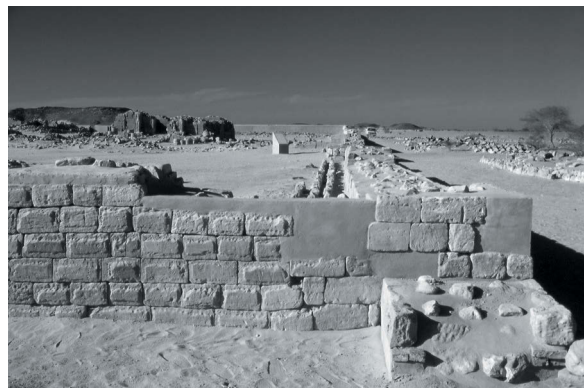
Abb. 26 Ecke 305/E+305/415 und Ansatz M 415/E

Im Süden sind die Umfassungsmauer 305/E und die rückgebaute Mauer 305/415 über Eck miteinander verbunden worden (s. Titelbild). Um zu verdeutlichen, dass es sich hier nicht um eine Außenecke der Großen Anlage handelt, wurde ein kurzer Abschnitt der Umfassungsmauer 415/E mit einer dem Originalbefund entsprechenden Stoßfuge an diese Ecke angesetzt (Abb. 25, 26). Damit aber keine Stufe entsteht, die einen leichten Aufstieg auf die rekonstruierten Mauern ermöglicht, ist das angesetzte Mauerstück deutlich niedriger gehalten und nicht abgetrepppt worden.

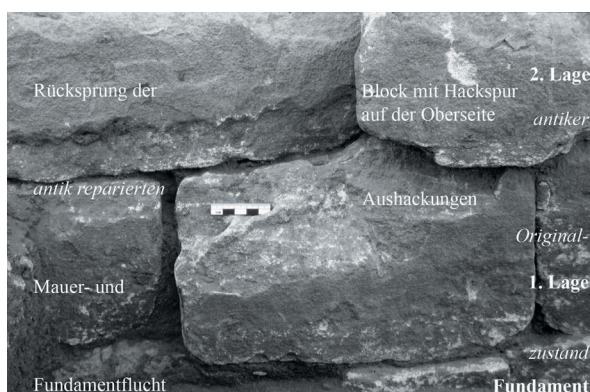
Abb. 32 Detail der Wandansicht innen

Dieser unnormale Querschnitt stellt eine nachträgliche, vermutlich im Zuge derselben Reparatur erfolgte Anpassung an eben jene darunter befindlichen Blöcke dar, die vorgekippt waren und dadurch mit ihrer Oberseite relativ steil nach oben ragten. Dies ist sehr wahrscheinlich auch die Ursache für die nach außen gerutschte Position, in der diese Blöcke der zweiten Lage aufgefunden wurden. Die steil gestellte Oberseite der ersten Lage wirkte im Zusammenhang mit der ebenso steil abfallenden Unterkante der zweiten Lage wie eine Rutschbahn.

Im Fortgang der Untersuchungen vervollständigte sich der Befund. Nachdem das Planum in diesem Bereich tiefer gelegt war und die erste Lage vollständig sowie der obere Teil des Fundamentes sichtbar wurden, ergab sich folgendes Bild (Abb. 32):

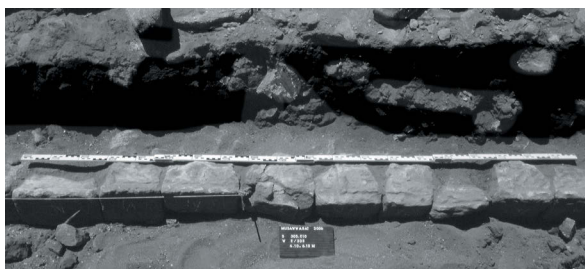
An der Außenseite der Mauer 305/E konnten Anlass und Ablauf der Reparatur ebenfalls, aber anhand etwas anders gearteter Befunde rekonstruiert werden. Sowohl beim partiellen Abbau der Außenfassade im südlichen Abschnitt als auch im noch stehenden Originalmauerwerk sichtbar, wurde auf den Blockoberseiten der ersten aufgehenden Lage eine fast über die gesamte Mauerlänge durchgehende Risslinie gefunden (Abb. 33). Eine Korrektur der ersten Blocklage wurde offenbar auch an der Außenfassade nicht für nötig gehalten.

Abb. 33 Risslinie auf der originalen 1. Lage außen

Diese Risslinie verlief ursprünglich sicherlich geradlinig über alle Blöcke hinweg, da sie sehr wahrscheinlich dazu bestimmt war, die nur oberhalb der ersten Lage zu korrigierende neue Mauerflucht zu markieren. Dennoch weist sie einen unterschiedlich großen Abstand zu den einzelnen Blockvorderkanten auf – offenbar in Abhängigkeit vom damaligen Betrag des Vorspringens der Blöcke der ersten aufgehenden Lage. Demnach waren diese Blöcke bereits nach außen verdrückt, bevor die Linie aufgebracht wurde. Erst oberhalb dieser Risslinie und damit erst ab der zweiten Lage ist die Mauerflucht dann zu einer Geraden korrigiert worden – und erst ab dieser zweiten Lage finden sich gebosste Blöcke, und zwar durchgängig (Abb. 34).

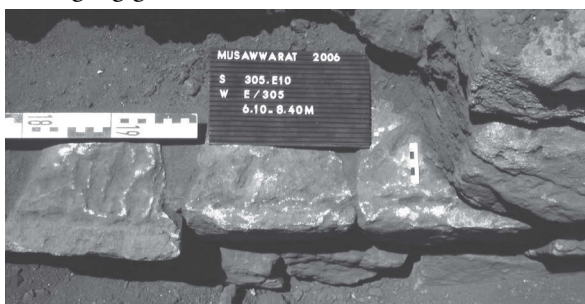
Abb. 34 Detail der Risslinie außen und daran orientierte Bossenblöcke der antiken Reparatur (rechts)

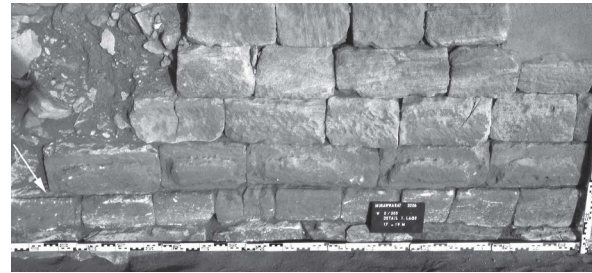
An der gesamten Mauer 305/E traten Bossen bis auf wenige Ausnahmen erst ab der 2. aufgehenden Lage auf, die Blöcke der ersten Lage sind fast durchgehend glatt. Zu unterscheiden ist aber auch in den oberen Lagen zwischen drei Bearbeitungsstufen der Blöcke: Einerseits existieren Blöcke, die noch den kompletten Bossen aufweisen, andererseits wurde sie von einer Anzahl Blöcke bereits grob abgeschlagen. Diese Blöcke sind durch eine raue, unregelmäßige und gepickt wirkende Oberfläche charakterisiert, der im Gegensatz zu den originalen, nicht gebosssten Blöcken also die Glättung fehlt. Wieder andere Blöcke wurden schon geglättet. Diese Bearbeitungsstufen sind übereinander angeordnet – die geglätteten Blöcke oben, darunter jene mit den grob abgeschlagenen Bossen, unterhalb derer wiederum sich die kompletten Bossenblöcke finden. Die Herstellung der endgültigen Fassade und ihrer Böschung erfolgte also –sinnvoller Weise – von oben nach unten (Abb. 36).

Abb. 36 In der Außenfassade sichtbare Risslinie (s. Pfeil) auf der 1. Lage, darüber Bossenblöcke mit von oben nach unten geringerem Abarbeitungszustand

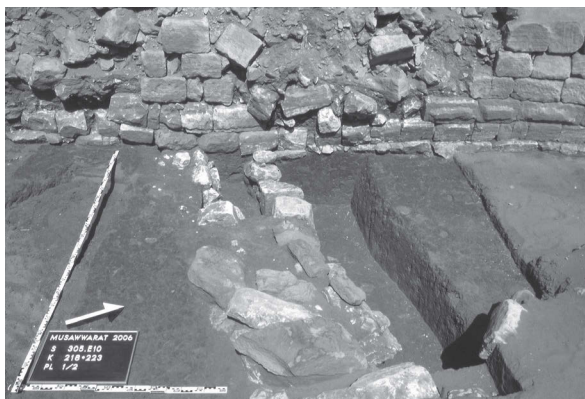
In dieser Kampagne konzentrierten sich die Untersuchungen an der Wasserleitung auf den Außenbereich. Bereits in den früheren Kampagnen war aufgefallen, dass sich das Erscheinungsbild der Leitung hier von jenem innerhalb der Großen Anlage, also unmittelbar hinter der Mauer, unterschied. Im Gegensatz zu den im Inneren üblichen langen und schmalen, plattenartigen Wangenblöcken waren bestand die Leitung außen aus sekundär verwendeten, z.T. verputzten Mauerblöcken, die zudem deutlich höher lagen (Abb. 37).

Abb. 37 Die Wasserleitung im Planum an der Außenseite der M 305/E

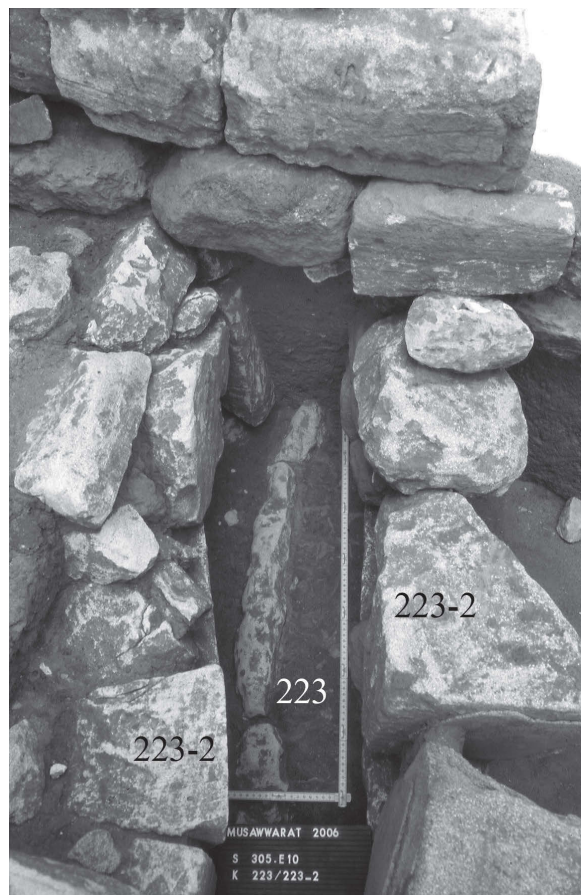
Es stellte sich zu unserer Überraschung heraus, dass auch die Leitung 223 (zumindest) im Außenbereich zwei Bau- und Nutzungsphasen aufweist – so wie die Wasserleitung II F (= jüngere Phase) bzw. II F-2 (= ältere Phase) am Hafir (Scheibner 2002, 31ff.; 2003a, I, 151ff., II, 26ff.; 2003b). Einen derartigen Befund gab es innerhalb der Großen Anlage bislang nicht. Da es sich bei der Leitung 223, die auch im Inneren der Großen Anlage erfasst wurde, um die ältere Bauphase handelt, erhielt hier die obere, jüngere Phase die Bezeichnung 223-2 (Abb. 38).

Abb. 38 Die Nordwange der älteren Wasserleitung 223 unter der späteren Phase 223-2

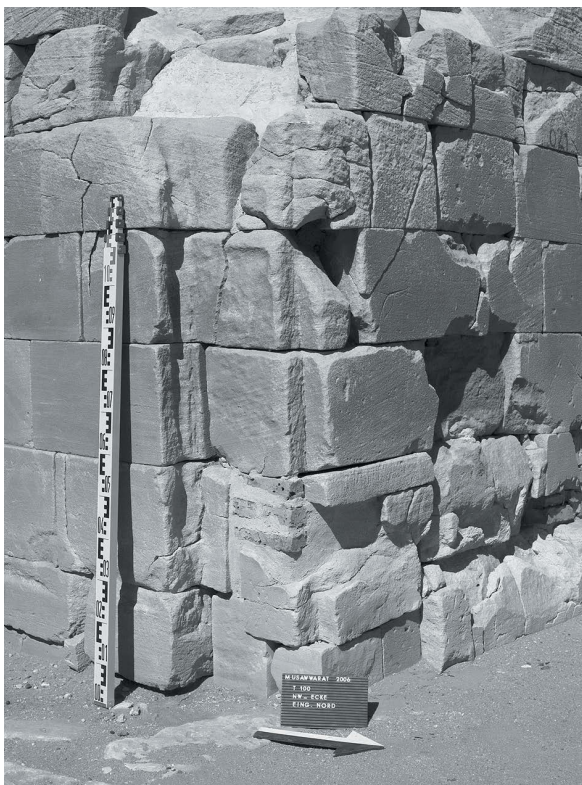
Abb. 45 Zentraltempel-Nordeingang, NW-Außenecke: restaurierter Zustand

des Eingangs wurde mit Ziegeln und Kalkmörtel unterfüttert und der gefährdete Bereich so gesichert (Abb. 45). An der gegenüberliegenden östlichen Leibung wurden – ausgehend von der bis hierhin neu aufgetragenen Kalkmörtelabdeckung der Maueroberkante – die teilweise sehr breiten Fugen bzw. ausgewitterten Partien mit Kalkmörtel versiegelt, um weitere Ausspülungen zu verhindern.

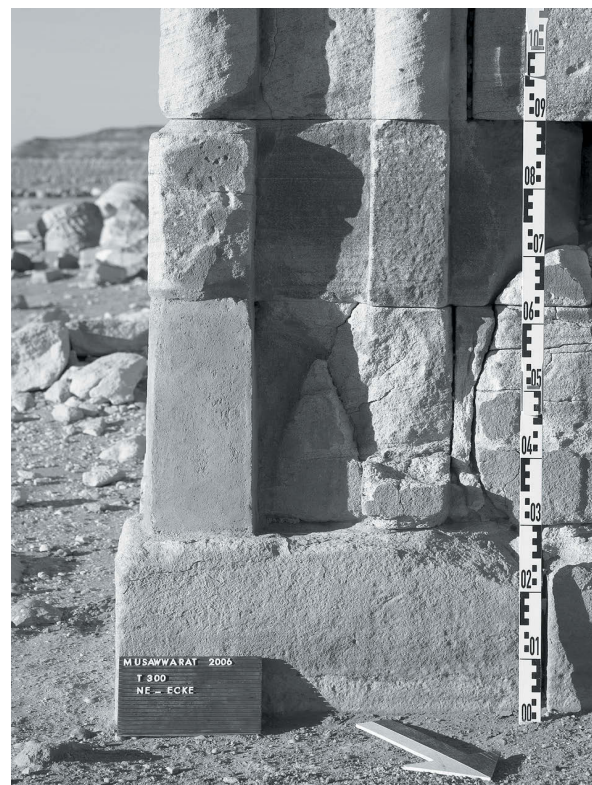
Abb. 47 Tempel 300, NE-Ecke restauriert

Der Erhaltungszustand des Tempels 300 ist ein genereller Problemfall, dem zukünftig besondere Aufmerksamkeit zuteil werden soll. Vorerst wurde in diesem Jahr die enorm ausgewitterte untere Partie der hierdurch stark gefährdeten NE-Ecke mit Ziegeln wieder hergestellt und verputzt (Abb. 46, 47).

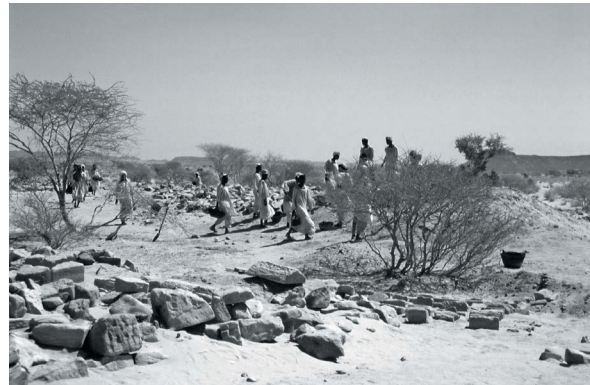
Abb. 48 Abraumbergberäumung im östlichen vor der GA

sich Hügel unverbrauchten Kalkmörtels und große, jahrelang offen stehende Materialentnahmegruben für den Erdmörtel (vgl. Abb. 15). Es versteht sich von selbst, dass dies so nicht bleiben konnte und es von Anfang an in der Verantwortung der SAG gelegen haben sollte, diese Schandflecke sofort zu beseitigen.

Deshalb wurde in dieser Kampagne in einem ersten Schritt der Außenbereich entlang der Ostflanke der Großen Anlage systematisch gesäubert, aufgeräumt und eingeebnet. Vier große Abraumberge wurden abgetragen (Abb. 48) und das Material ins Wadi verbracht und dort flach verteilt. Die alte Erdmörtelgrube ist mit dem Schutt verfüllt worden, der beim Rückbau der Mauer 305/415 anfiel. Ihr oberster Bereich jedoch wurde mit Sand und anderen Sedimenten aufgefüllt, um die Grubenfüllung ans umgebende Gelände anzugleichen und sie „unsichtbar“ zu machen. Ebenso wurde am Schluss der Kampagne mit der neuen Entnahmegrube verfahren. Nicht möglich war es in dieser Kampagne, die riesigen Sandsteinschutthalden wegzuräumen, vor allem, weil kein Lkw zur Verfügung stand. In geringen Mengen wurde dieses Material jedoch zur Herstellung der Mauerfüllung und Abdeckung an der Umfassungsmauer verwendet.

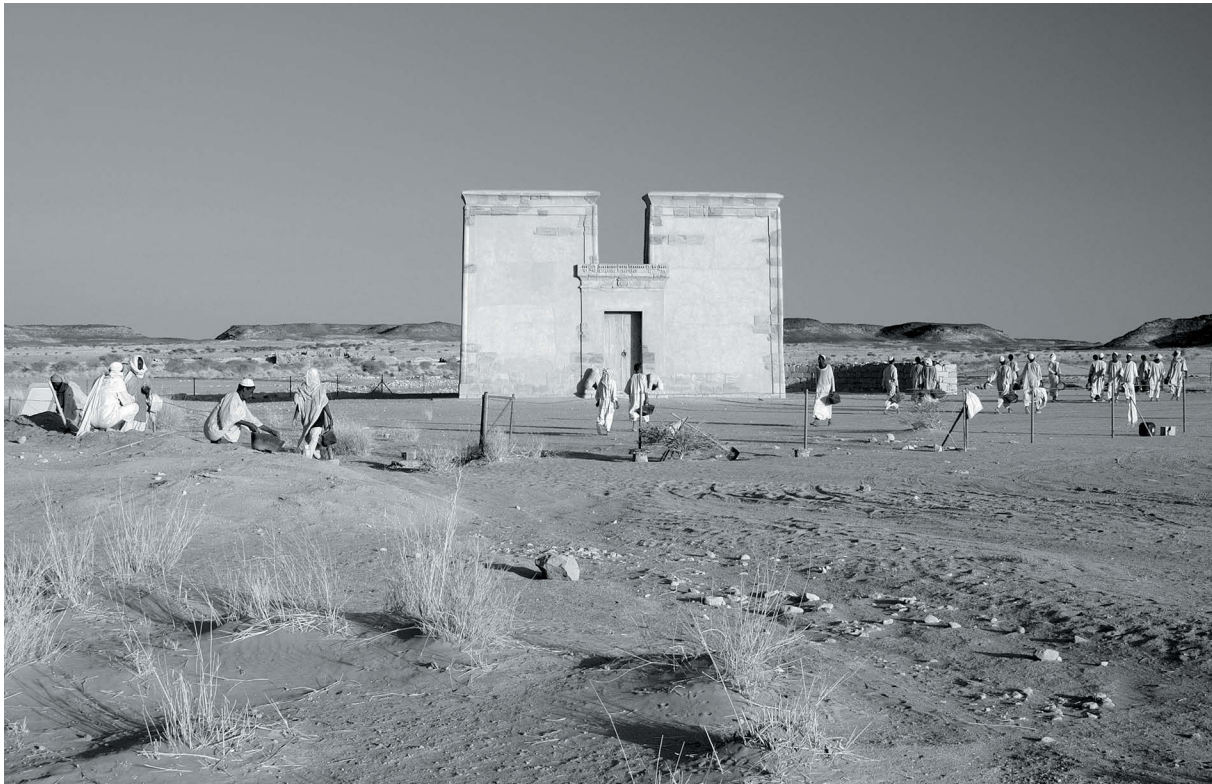
Abb. 51 Verfüllarbeiten am Löwentempel. Abraumberg und freigespülte Pfosten der Umzäunung und ihres Tores

Schon 2005 jedenfalls war der Zustand der Pflanzschnitte in ästhetischer Hinsicht grenzwertig, in diesem Jahr war die Situation ihres fortgesetzten Verfalls in unmittelbarer Nähe zum Löwentempel schlichtweg nicht mehr tragbar (Abb. 49), ganz abgesehen vom unschönen Anblick des Abraumberges südlich des Zauntores auf der Ostseite. Da auch der Wasserleitungsgraben – besonders aufgrund seiner Lage im Wadi – teilweise fast komplett zugeschwemmt und verstürzt und zu nichts mehr nütze ist (Abb. 50), entschlossen wir uns, die Pflanzschnitte endgültig zu verfüllen und damit gleichzeitig den Abraumberg zu beseitigen (Abb. 51).

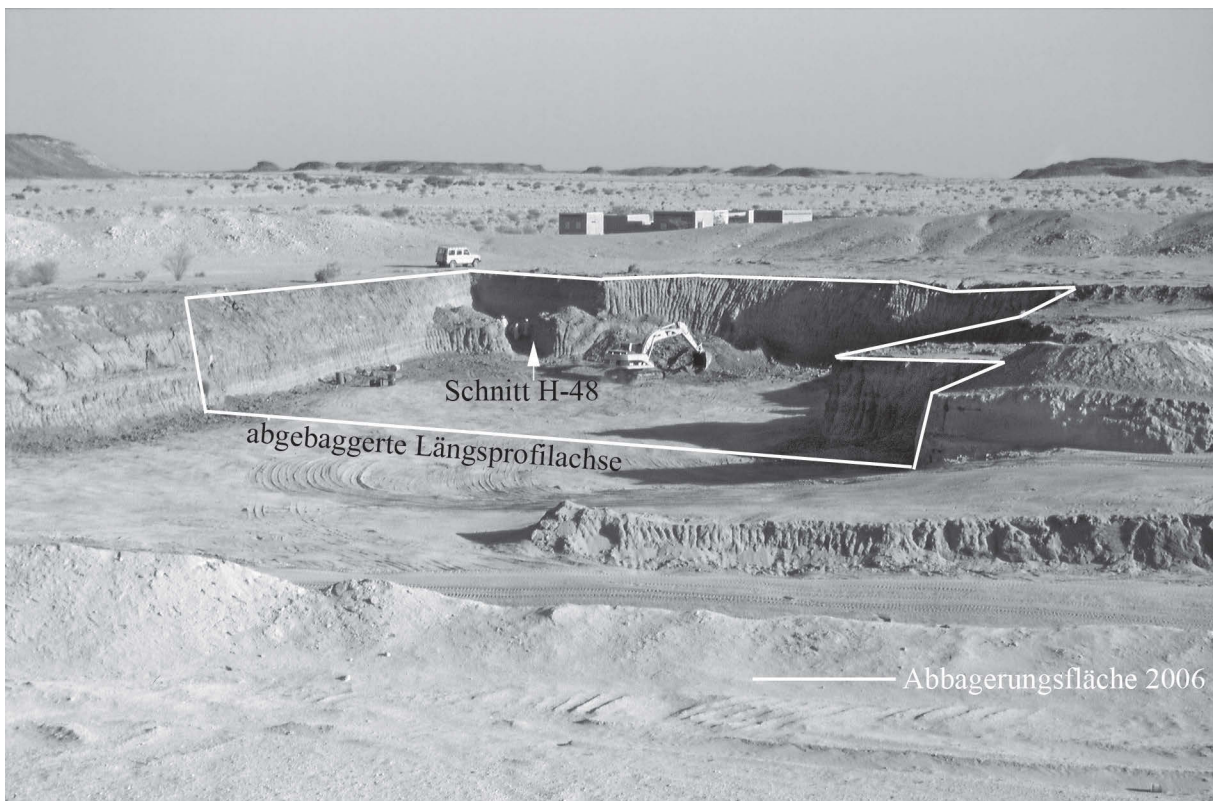
Abb. 52 Zustand des Großen Hafirs 2006 von Süden. Im Mittelgrund rechts der Hügel mit dem zentralen Schnitt H-6 von 2003 und den Resten des Längsprofils darunter

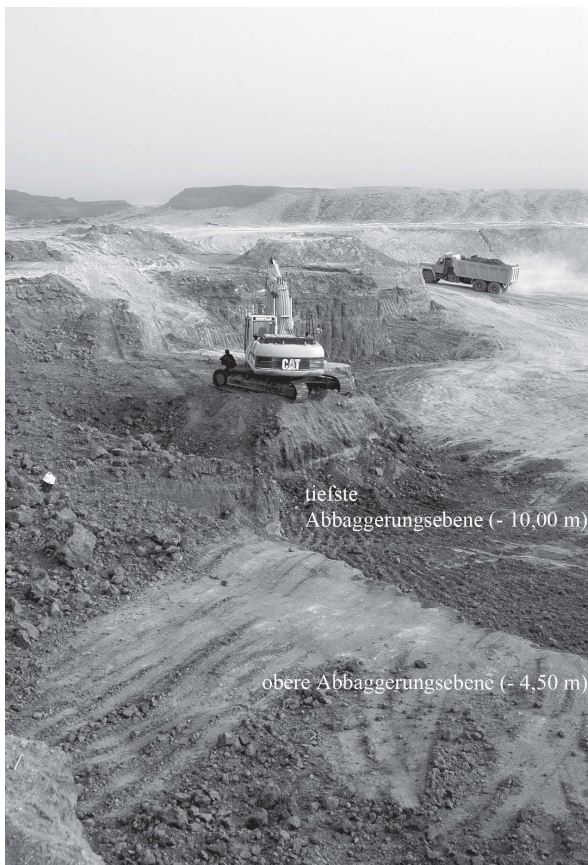
Als sich die (bislang) tiefste Abbaggerungsebene der NW-Ecke der Fläche näherte (Abb. 53), wiesen wir gemeinsam mit dem Inspektor von NCAM den

Abb. 53 Abbaggerungsebenen von Norden

Baubetrieb mehrfach darauf hin, dass die Gefahr einer Zerstörung des antiken Hafirgrundes immer größer wird, da sich diese Ecke nur ca. 30 m vom Wallfuß entfernt und damit noch dichter an der Abgrabungskante des Hafirbeckens befand. Für diesen randnahen Bereich war anhand der bisherigen Erkenntnisse zum Abgrabungswinkel eine so große Tiefe des Hafirgrundes unwahrscheinlich, so dass der Bagger unter Beibehaltung der Eingriffstiefe unweigerlich die antike Kontur vernichten würde. Statt dessen sollte die Restfläche der nächsthöheren Abbaggerungsebene im Bereich der Eckestehen gelassen werden oder zumindest zum Rand hin ansteigen. Diese Vorschläge hatten leider keinen Erfolg.

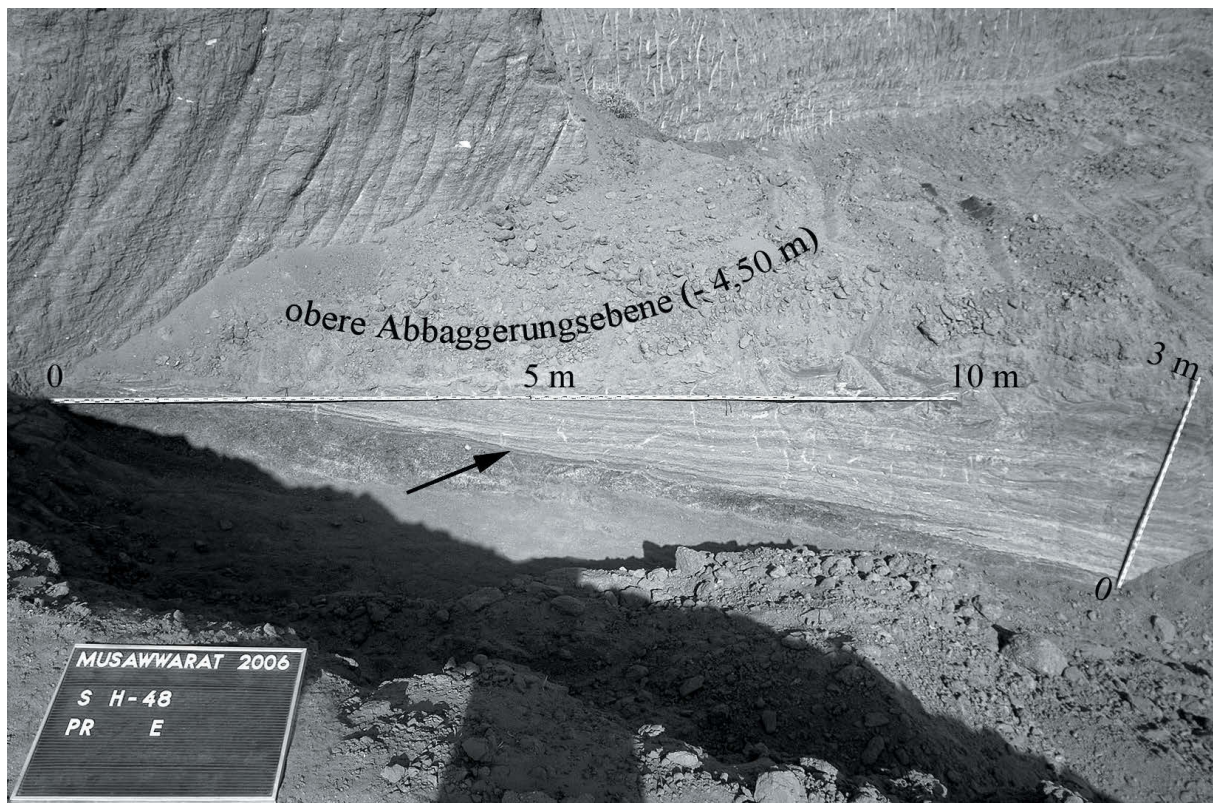
Abb. 55 Ostprofil von Schnitt H-48 mit dem abfallenden Hafirbeckengrund (s. Pfeil)

Und tatsächlich: Bereits 30 cm unterhalb kam in der NE-Ecke der Anstehende und somit die antike Hafirbeckenuntergrenze zu Tage (Abb. 55). Zum Hafirzentrum hin fiel sie erwartungsgemäß deutlich ab, so dass der Schnitt an seinem inneren Ende, dem Übergang zur nächsttieferen Ebene, bereits gute 2,5 m tief wurde. Damit war eine Richtlinie für die maximale Eingriffstiefe des Baggers vorhanden. Das Ostprofil dieses Schnittes H-48 wurde dokumentiert und die Restfläche in der NW-Ecke stehen gelassen. Es ist also vorerst noch einmal gelungen, Zerstörungen an der antiken Substanz des Hafirbeckens zu verhindern.

Um der Gefahr einer Hafirgrundzerstörung dennoch zu begegnen, schlugen wir dann die Anlage eines radialen Testschnittes in dieser Ecke mit dem Ziel vor, hier die tatsächliche Hafirtiefe zu ermitteln und dadurch eine Vorgabe für die maximale Eingriffstiefe zu erlangen. Der Baubetrieb stimmte zu, und so wurde unter bisweilen abenteuerlicher Baggerakrobatik auf bzw. in der verbliebenen, ca. 4,5–5 m tiefen Reststufe der ersten Abbaggerungsebene ein Baggerschnitt von ca. 14 m Länge angelegt (Abb. 54). Der Schnitt wurde dabei auf den Hafirmittelpunkt ausgerichtet, so dass sich bei Erfassung des Hafiruntergrundes keine durch einen tangentialen Anschnitt
