THOMAS SCHEIBNER UND REBEKKA MUCHA

„KULTURERHALT UND SITE MANAGEMENT IN MUSAWWARAT ES SUFRA“ – DIE KAMPAGNE 2007

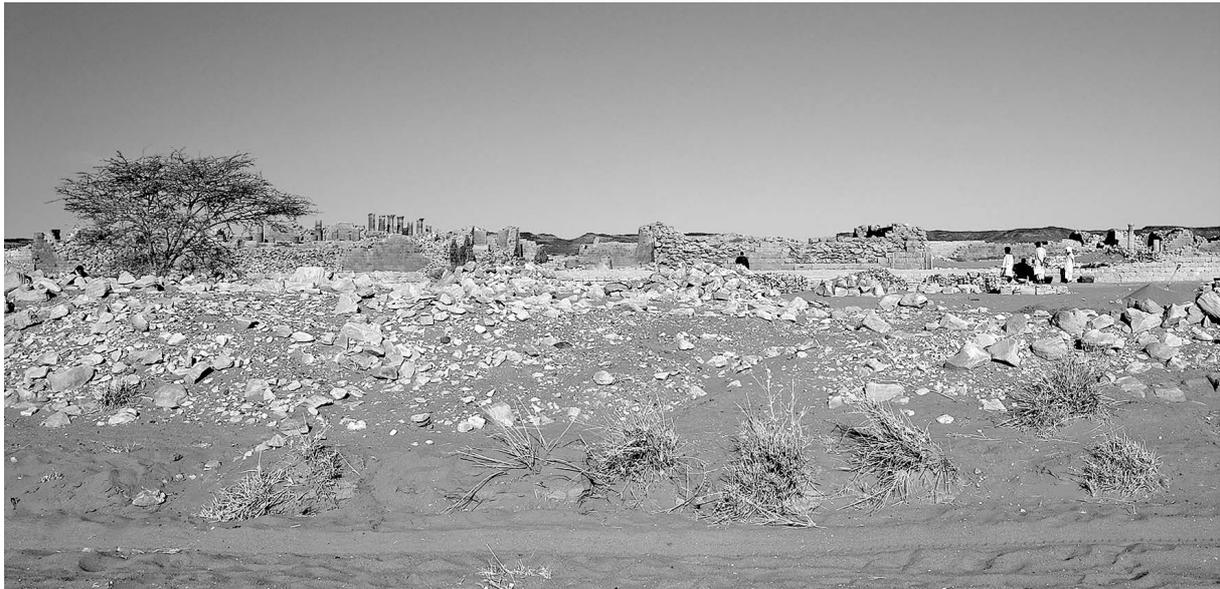
Abb. 2: Die Schuttberge östlich der Großen Anlage.

Der Außenbereich entlang der Ostflanke der Großen Anlage befand sich seit langem in einem sehr unansehnlichen, diesem hochrangigen Architekturensemble in keiner Weise adäquaten Zustand. Besonders während der Kampagnen der 60er Jahre wurden hier in großem Umfang Abraum und Sandsteinschutt abgelagert (Abb. 2). Aber auch die SAG-Arbeiten der vergangenen Jahre hinterließen Abraumberge. Diese entstanden vorrangig durch die Wiederöffnung bzw. Abtragung jener aus den 60er Jahren stammenden Architekturblock-Deposite, die sich entlang der Ostseite der Großen Anlage aufreihen und deren Inhalt zur Gestaltung des Open-Air-Museums genutzt wurde.

Bereits im vergangenen Jahr hatten wir östlich vor der Großen Anlage mit Aufräumarbeiten begonnen (Scheibner und Mucha 2006), die zunächst den noch einigermaßen lockeren und kaum schuttdurchsetzten Abraum der SAG-Arbeiten im südlichen Abschnitt betrafen. In dieser Kampagne wurde die Beräumung in nun stark erweitertem Umfang in nördliche Richtung fortgesetzt. Dabei sind die ausgedehnten abraumdurchsetzten Sandsteinschuttberge, die im Rahmen der Grabungen der 60er Jahre abgelagert wurden, in sehr mühevoller Arbeit auf einer Fläche von mehr als 500 m² abgetragen worden (Abb. 3).

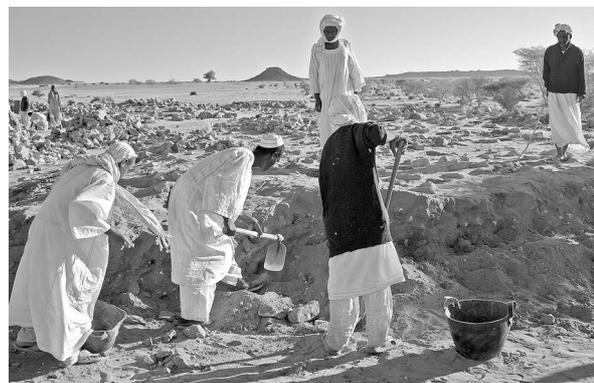
Abb. 3: Schuttberäumungsarbeiten im östlichen Außenareal.

Das enthaltene Lockermaterial, das sich in den oberen Bereichen der Schuttberge auch aus eingewehten und zwischen den Sandsteinblocktrümmern festgehaltenen Sedimenten zusammensetzte, wurde ins Wadi transportiert und dort großflächig verteilt, damit es in der Regenzeit fortgespült werden kann. Die enormen Mengen an Sandsteinschutt hingegen mussten per Trage (*tabliya*) bis zum Nordende des gesäuberten Areals verbracht und dort, etwa auf Höhe der Mauer 307/N, abgelagert werden. Von dort sollen sie in einer späteren Kampagne, wenn wieder einmal ein Lkw zur Verfügung stehen sollte, abtransportiert werden.

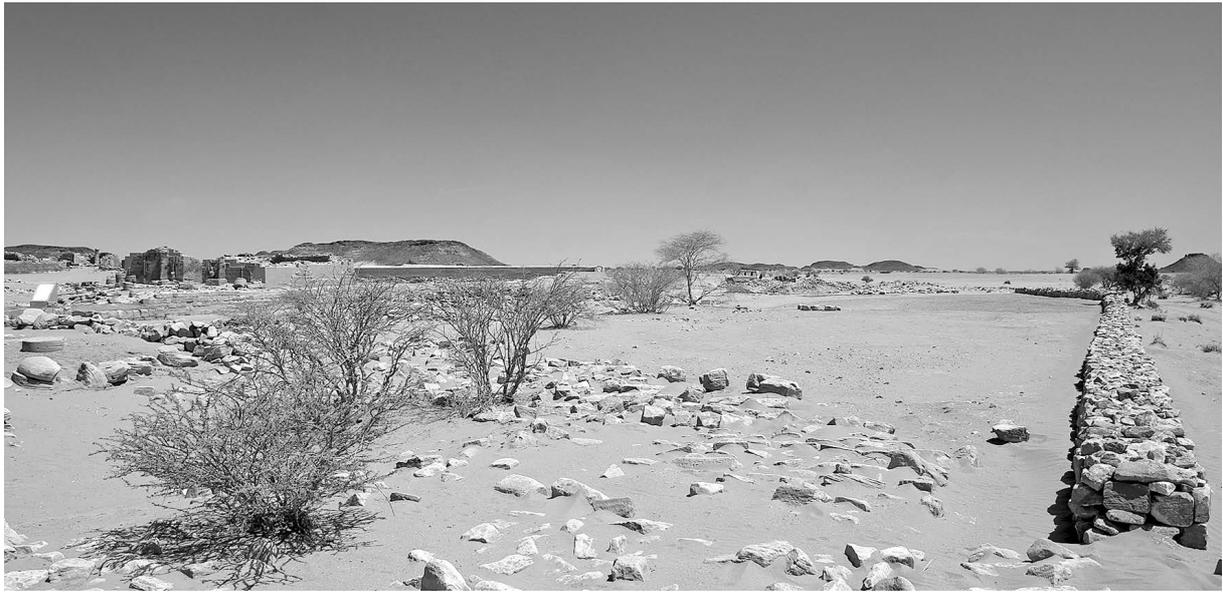
Abb. 4: Das aufgeräumte östliche Areal mit der Trockenmauer; im Vordergrund Blockdeposite.

Die im Vorjahr begonnene Abgrenzung des gesäuberten Areals durch eine flache Trockenmauer aus Sandsteinen wurde fortgesetzt (Abb. 4). Hierfür wurde beräumtes Schuttmaterial genutzt. Hintergrund dieser Notwendigkeit sind unter Besuchern

weit verbreitete Bestrebungen, die zu Fuß zu überbrückende Entfernung zwischen klimatisiertem Geländewagen und Sehenswürdigkeit auf Null zu reduzieren. Der Tourismus nimmt zu, Fahrzeuge werden wahllos, unter anderem auch zwischen den Blockdepositen an der Ostseite, geparkt. Außerdem wird durch diese Schutzmauer das Zerfahren des Untergrundes im frisch beräumten Areal verhindert, das ihn noch erosionsanfälliger machen würde.

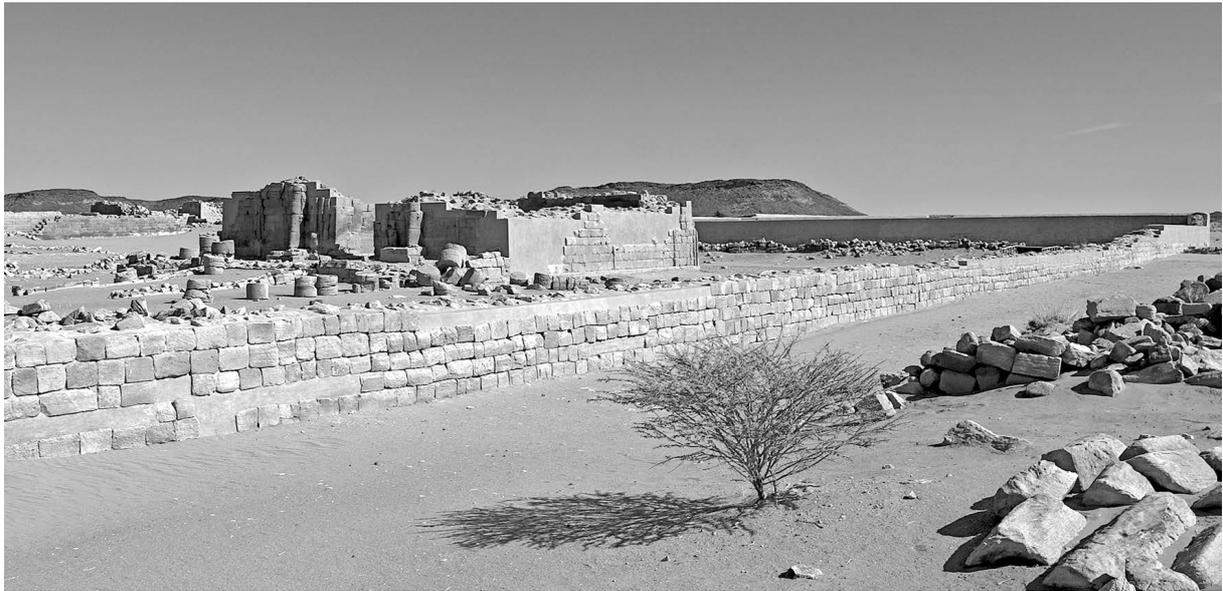
Nicht möglich war es hingegen, der neuen Konzeption auch hinsichtlich des Einfügens einer verputzten Ziegeltrennschicht zwischen original erhaltenem und wieder errichtetem Sandsteinmauerwerk (vgl. Abb. 5) Genüge zu tun (Abb. 9). Denn hierfür hätten auch die zahlreichen Lagen neu aufgesetzter Sandsteinblöcke entfernt und danach wieder aufgebaut werden müssen. Der erforderliche Arbeitsaufwand überstieg das sinnvolle und zeitlich mögliche Maß bei weitem – zumal die Hauptaufgabe dieser Kampagne der Tempel 300 war.

Abb. 9: Die umgestaltete Umfassungsmauer 304/E.

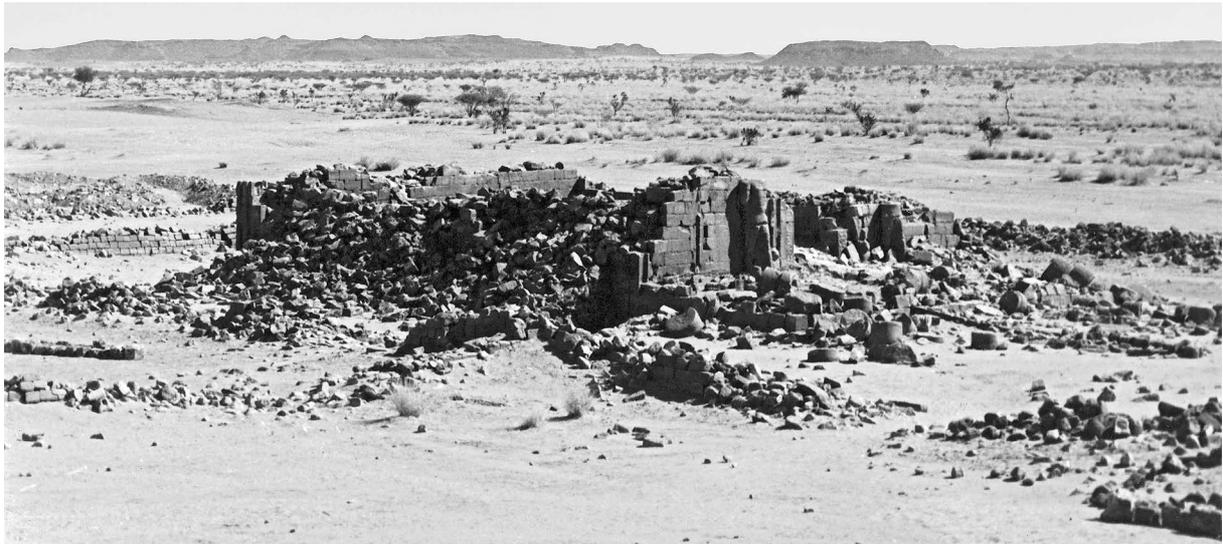
Abb. 13: Der vor den Grabungen der 60er Jahre vorhandene Schuttberg des Tempels 300 (Foto: Hintze, Archiv AKNOA).

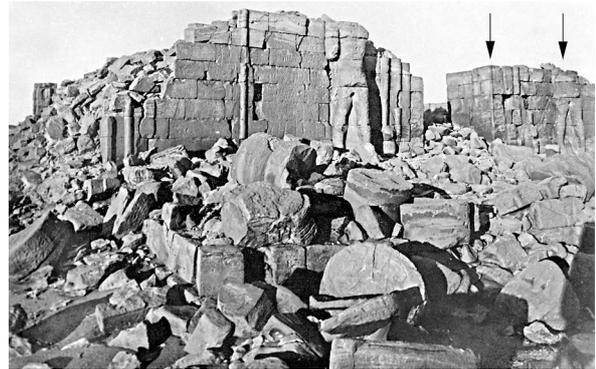
Abb. 14: Zustand der Südfassade mit Blockversturz 1906 (Foto: Braested, Archiv AKNOA).

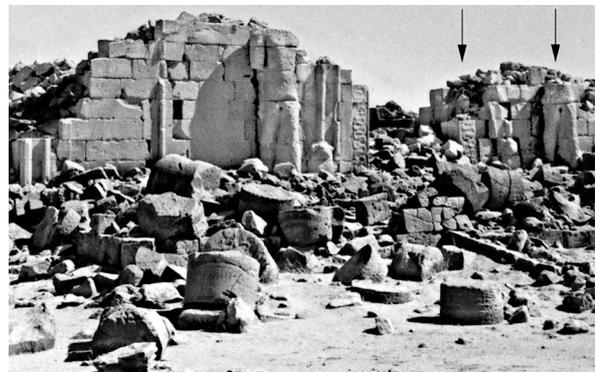
Abb. 15: Zustand der Südfassade vor den Arbeiten der 60er Jahre (Foto: Hintze, Archiv AKNOA).

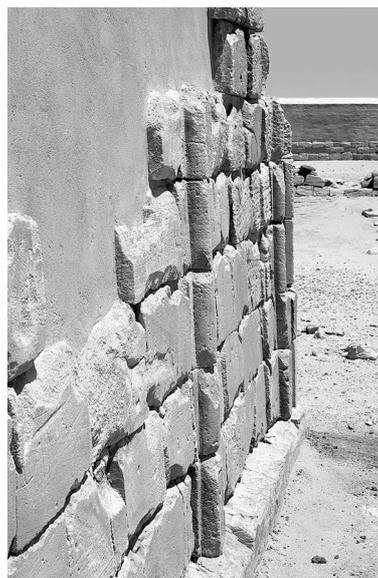
Abb. 18b: Derselbe nach Abschluss der Arbeiten 2007.

Da die plattenartigen Rundstabblöcke teilweise auch gesprungen waren, haben wir sie komplett ausgebaut, gefestigt und dann mit Kalkmörtel wieder eingesetzt. Im Rahmen des Wiedereinbaus war neben der Korrektur ihrer vertikalen Ausrichtung auch die Wiederherstellung ihres ursprünglichen Böschungswinkels vorzunehmen (Abb. 18b). Insgesamt waren diese Arbeiten also recht aufwändig.

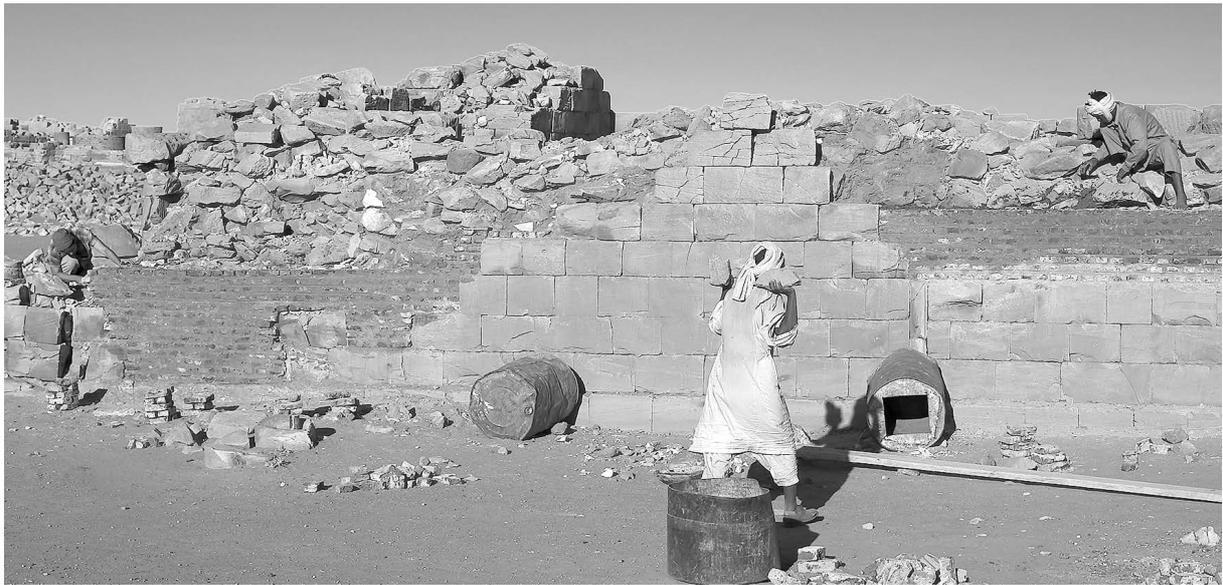
Abb. 21: Bei der Herstellung der Mauerfüllung an der Ostwand von Tempel 300.

Zur Gewährleistung ihrer ausreichenden Verdichtung und Festigkeit wurde die innere Mauerfüllung aus Sandsteinbruch und Erdmörtel jeweils eingebracht, sobald die Ziegelschale die Höhe von maximal zwei Wandblocklagen erreicht hatte (Abb. 21). Die Errichtung der Wände erfolgte also in sukzessivem Wechsel von Aufmauerung und Ausfüllen des Mauerkerne. Die großen Mengen an Sandsteinbruch, die für die Mauerfüllung benötigt wurden, konnten im Rahmen der Beräumung des östlichen Außenbereiches aus den Schuttbergen gewonnen werden.

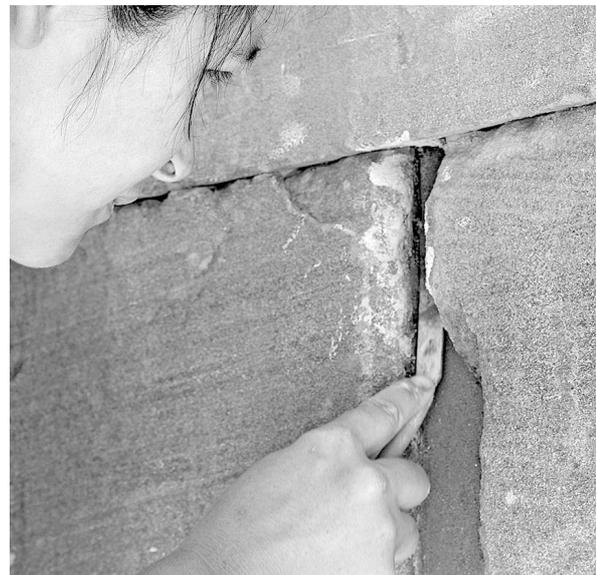
Abb. 22: Ausfüllen der Lücken im Mauerwerk mit Kalkmörtel.

dene breite Fugen bzw. Spalten sind mit Kalkmörtel verschlossen worden. Dies war besonders an der Südfassade und an den Wangen des Tempeleingangs (Abb. 22) in größerem Umfang erforderlich.

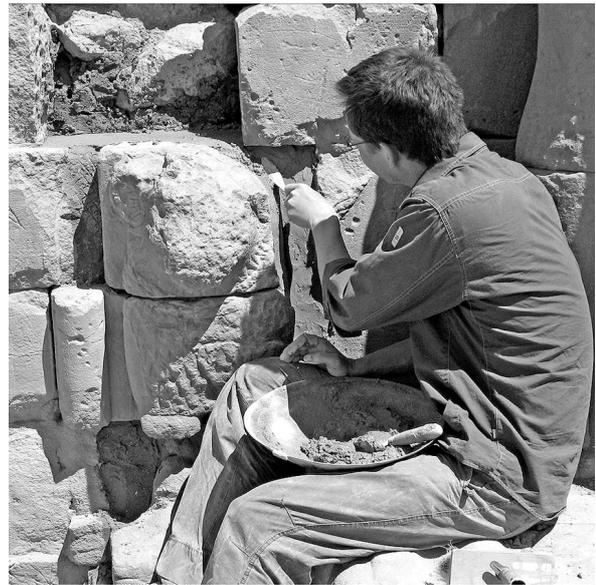
Abb. 25: Beim Verfugen und Retuschieren des Löwen und Südfassade.

Jedes Fragment musste zunächst mit Kieselsäureester gefestigt werden. Dann wurde zuerst die stark zerstörte Brustpartie des Löwen mit Gips⁶ geklebt (Abb. 24) und auf diese Weise nach und nach wieder zusammengesetzt. Die Löcher in der Mauerfüllung wurden zunächst mit Erdmörtel und Sandsteinen ausgestopft. Die in typischer Weise nach hinten konisch zulaufenden Blöcke selbst haben wir jeweils in ein Kalkmörtelbett gesetzt und auch die seitlichen sowie an der Rückseite entstehenden Hohlräume mit Kalkmörtel vergossen. Risse und Fugen hat S. Speiser mit eingefärbtem Mörtel verschlossen und retuschiert (Abb. 25).

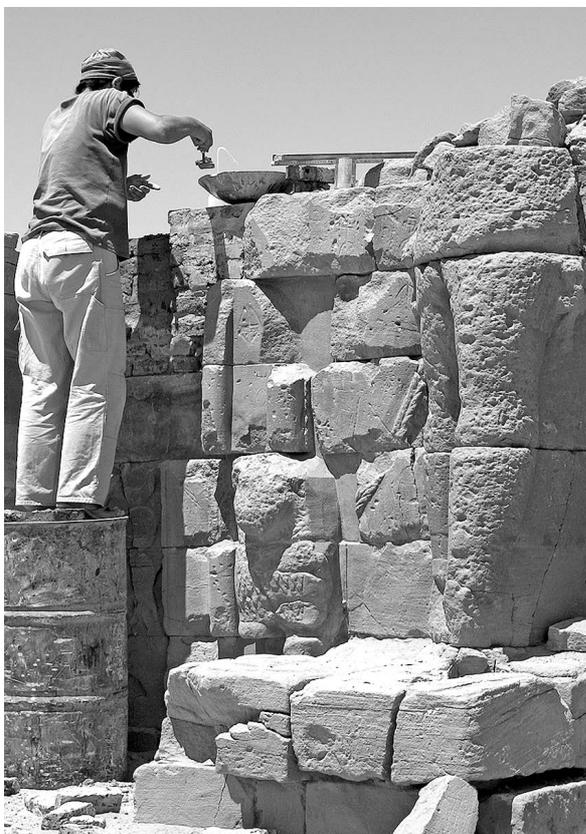
Abb. 28: R. Mucha beim Errichten der Ziegelaufmauerung an der Ostseite des Tempeleingangs oberhalb des Löwen.

Nach Abschluss der Reparatur haben wir durch Aufmauerungen den Bereich oberhalb der reparierten Löwenskulptur (Abb. 28) so gestaltet, dass kein Regenwasser von der Mauerkrone über den Löwen und das Schlangenrelief am Portal abfließen kann (vgl. unten). Dabei war es besonders wichtig, die originale Einwärtsneigung der Wangen des Tempelportals aufzunehmen, ebenso wie den in gleicher Weise geneigten Verlauf des vertikalen Rücksprungs in der Fassade. Letztlich haben wir das gesamte Unterfangen erfolgreich und mit einer Genauigkeit zum Abschluss gebracht, die uns wohl selbst am meisten überrascht hat (Abb. 29 – vgl. dazu Abb. 16).

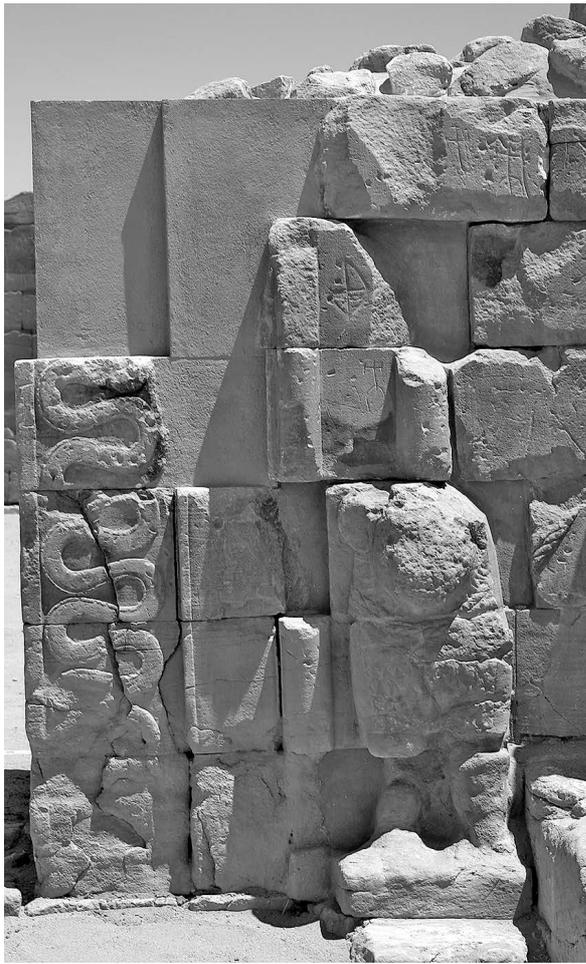
Abb. 29: Endzustand des wieder eingebauten Löwen und der östlichen Eingangswange.

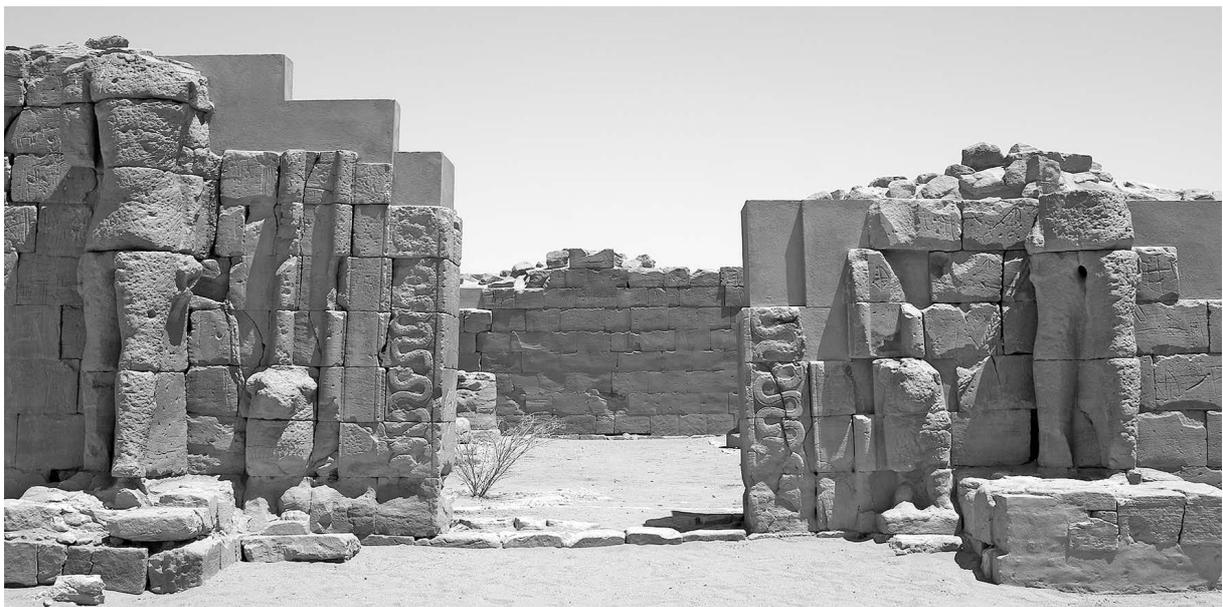
Abb. 30: Der zentrale Teil der sanierten Südfassade von Tempel 300 (vgl. Abb. 12).

stanz angepasst. Das besondere Augenmerk lag dabei auf der gerichteten, aber großflächigen und daher sanften Ableitung des Regenwassers. Vermieden werden mussten „Wasserfälle“ ebenso wie konzentrierte Abflussbahnen. Auch eine allzu starke Ableitung in den Tempelinnenraum oder auf Fassadenbereiche mit Architekturschmuck (s. oben) galt es zu vermeiden. Daher musste auch die Westhälfte der reich geschmückten Südfassade geschützt und besonders hinter der westlichen Götterstatue bis hin zum Tempeleingang erhöht werden (Abb. 30 – vgl. dazu Abb. 12).

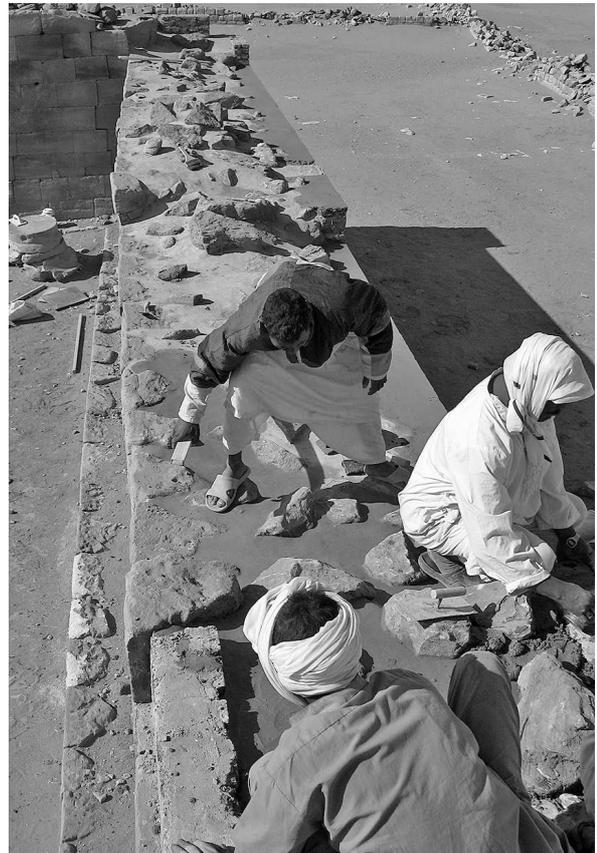
Abb. 33b: Die westliche Mauerkrone kurz vor ihrer Fertigstellung.

Die Gestaltung und Versiegelung der „offenen“ Mauerfüllung (Abb. 33a, 33b) erforderte ebenfalls eine differenzierte Herangehensweise. Auf der Mauerkrone noch vorhandene Originalblöcke der Mauerfüllung sind weitgehend in situ belassen und in die Gestaltung einbezogen worden. Teilweise musste allerdings die ausgespülte Erdmörtelpackung unter den Originalblöcken erneuert werden, um sie zu stabilisieren. Hierfür wurden die Blöcke angehoben und an gleicher Stelle ins neue Erdmörtelbett gesetzt. Da die Mauerfüllung verfallsbedingt nicht mehr die Gesamtbreite einnahm, ist auch ihr oberer Abschluss zusätzlich um geeignete, insbesondere um patinierte Blöcke ergänzt worden.

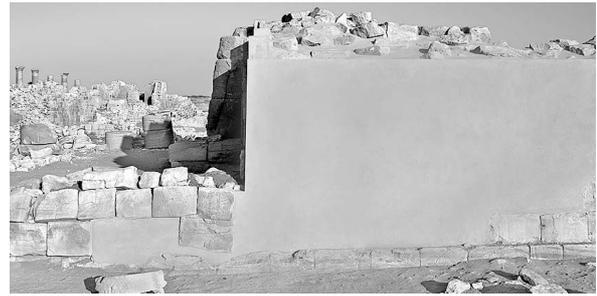
Abb. 34b: Der selbe Bereich nach Abschluss der Arbeiten.

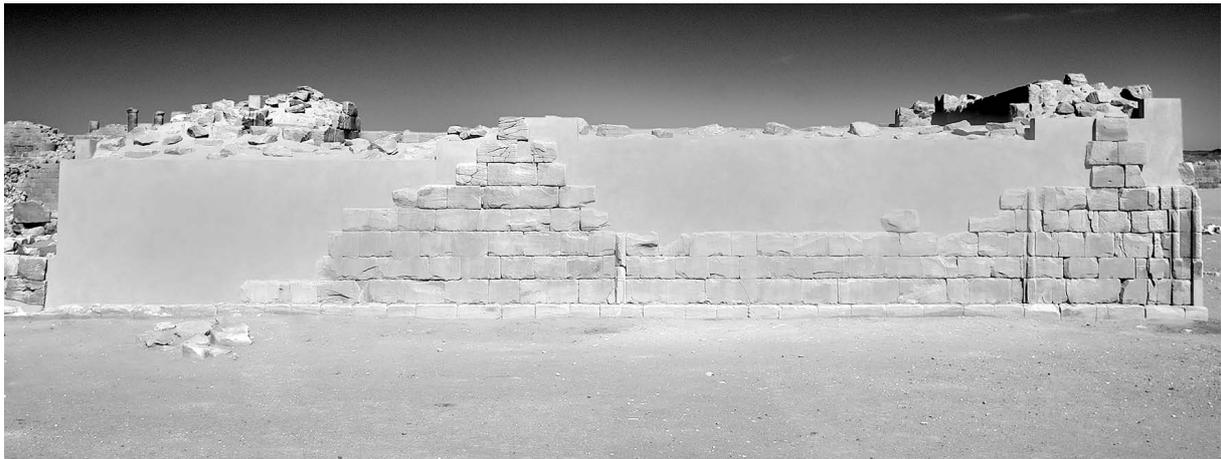
Abb. 35: Die Ostseite von Tempel 300 nach ihrer Fertigstellung (vgl. Abb. 11).

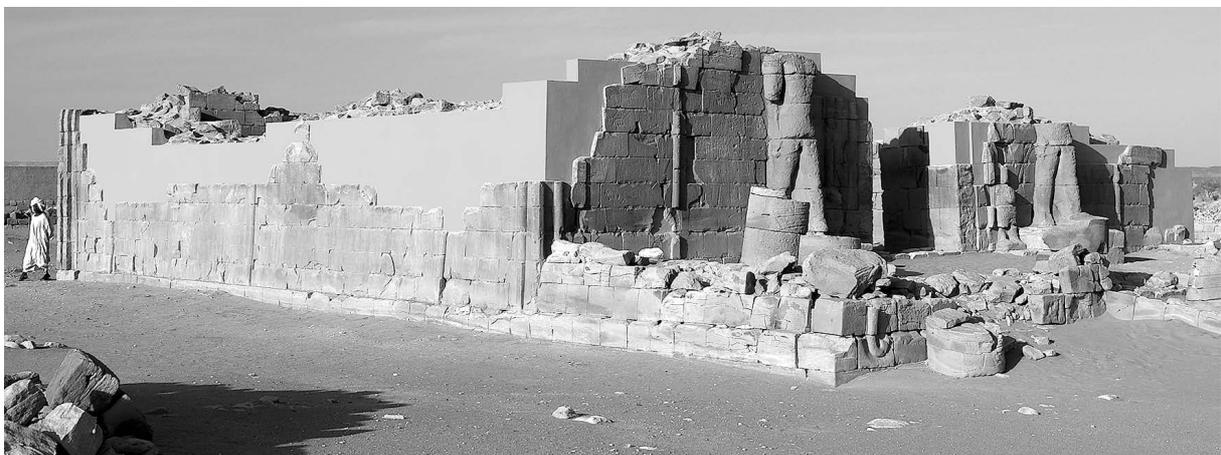
Abb. 36: Der Tempel 300 von SW nach Abschluss der Sanierung (vgl. Abb. 10).
