Die Johannestafel in der Stadtkirche Bad Wimpfen

Bericht über die Restaurierung

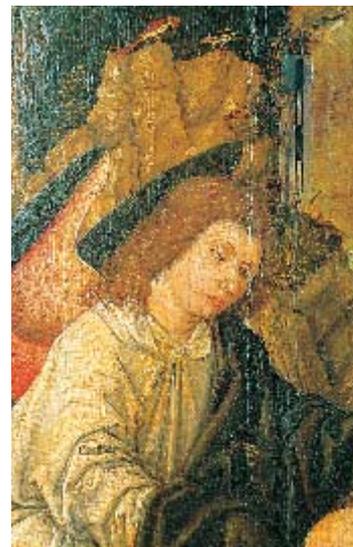
1 *Johannestafel in der Wimpfener Stadtkirche. Detailaufnahme während der Restaurierung. Predigt von Johannes in der Wüste. Im Hintergrund, stark verkleinert, ist die Gefangennahme des Täufers zu sehen.*
