„Kilian braucht's“

Wie die Mundelsheimer Kilianskirche und ihre Wandmalereien gerettet wurden

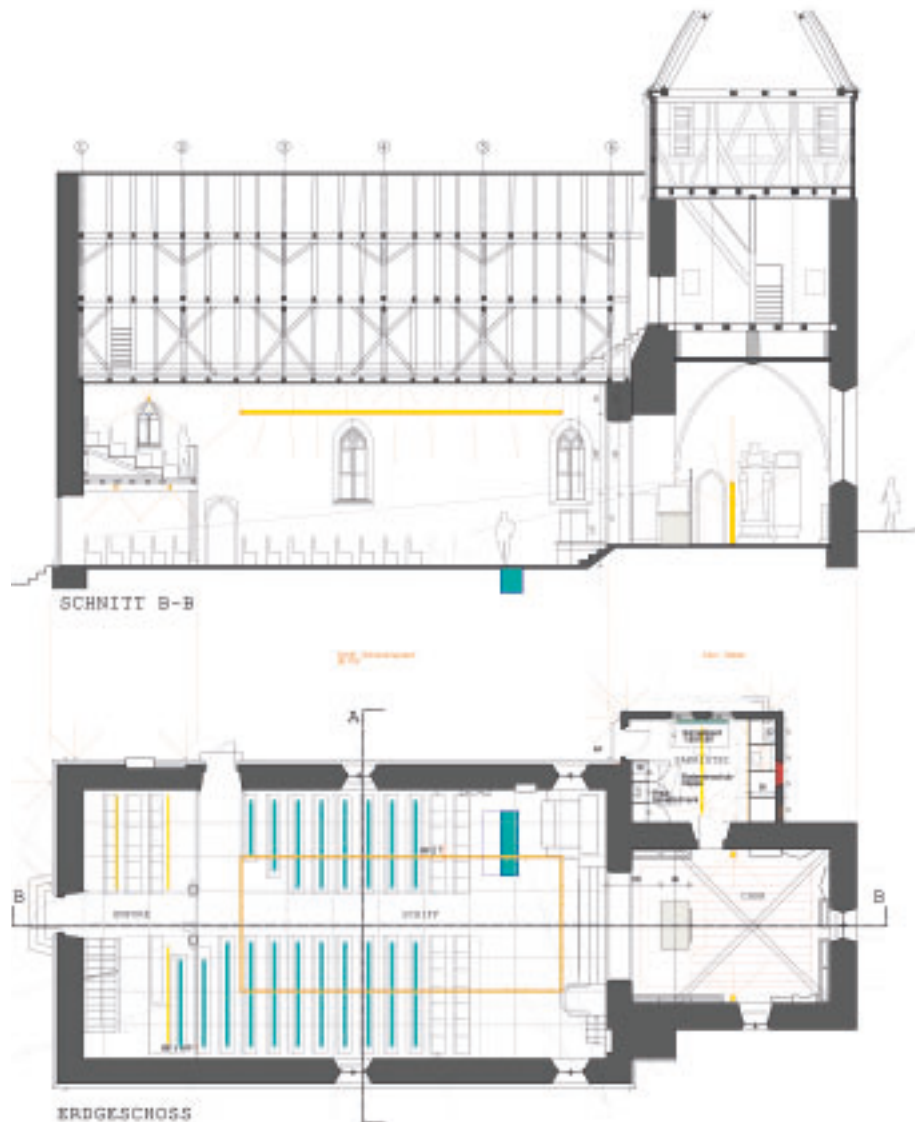
8 Grundriss und Längsschnitt mit Licht- und Heizungsplanung. Gelb und orange: Beleuchtung; blau und rot (Chor): Heizungseinbauten.
