# Endlich fast fertig

## Zur Instandsetzung der Evangelischen Stadtkirche in der Schillerstadt Marbach

Karsten Preßler

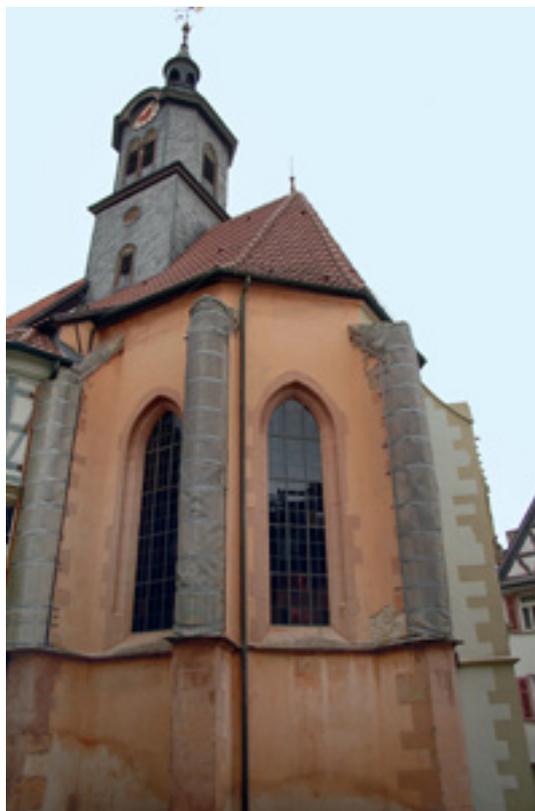
6 Chor von Südosten mit rötlicher Farbfassung und eingehausten Strebe-  
pfeilern 1 bis 3, 2008.

In den folgenden Jahrzehnten gab es auch Veränderungen an der äußeren Gestalt der Stadtkirche: Bei der Außeninstandsetzung 1971 wurde das Chordach mit nicht denkmalgerechten Ziegeln in Form so genannter Flachdachpfannen und das Kirchenschiff nach Orkanshaden im Jahr 2000 mit Doppelmuldenfalzziegeln gedeckt (Abb. 6).

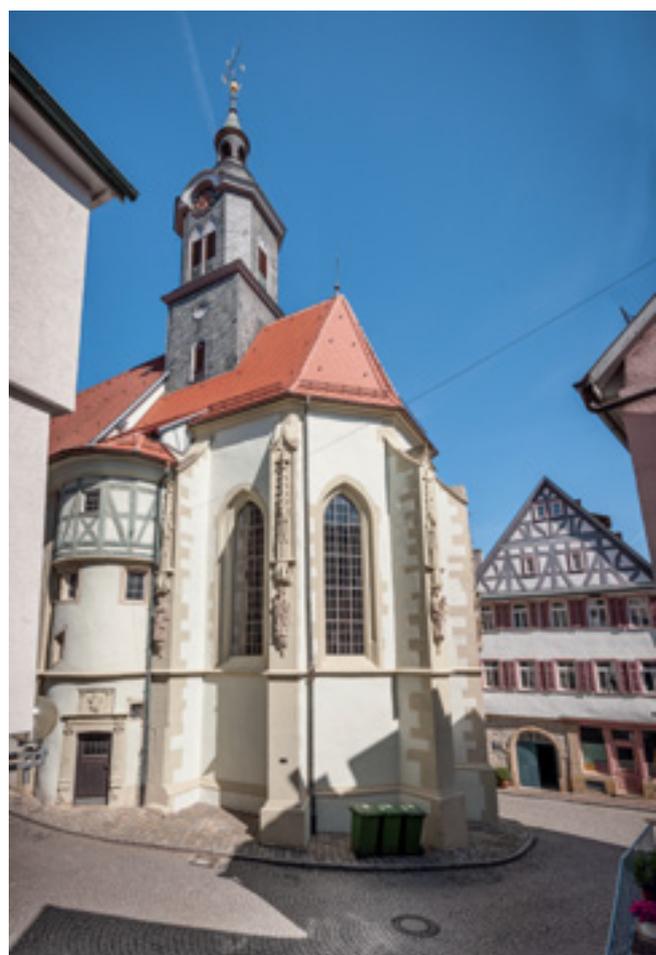
8 Chor von Osten, um 1900. Der nordwestliche Chorstrebe Pfeiler wurde vermutlich um 1700 bei einer Erweiterung der Sakristei umbaut, die Wendelinsfigur in einer Nische aufgestellt. Bei der Restaurierung 1998 wurde der Strebe Pfeiler abgetragen und beim Neuaufbau freigestellt (vgl. Abb. 2).

Der Anteil der erneuerten Natursteinteile war groß und wurde mit verursacht durch den vorgeblich statisch notwendigen Abbau des nordwestlichen Strebebeylers, der beim Neuaufbau 1998 entgegen dem Votum der Landesdenkmalpflege abweichend vom Vorzustand wieder freigestellt wurde (Abb. 2; 8).

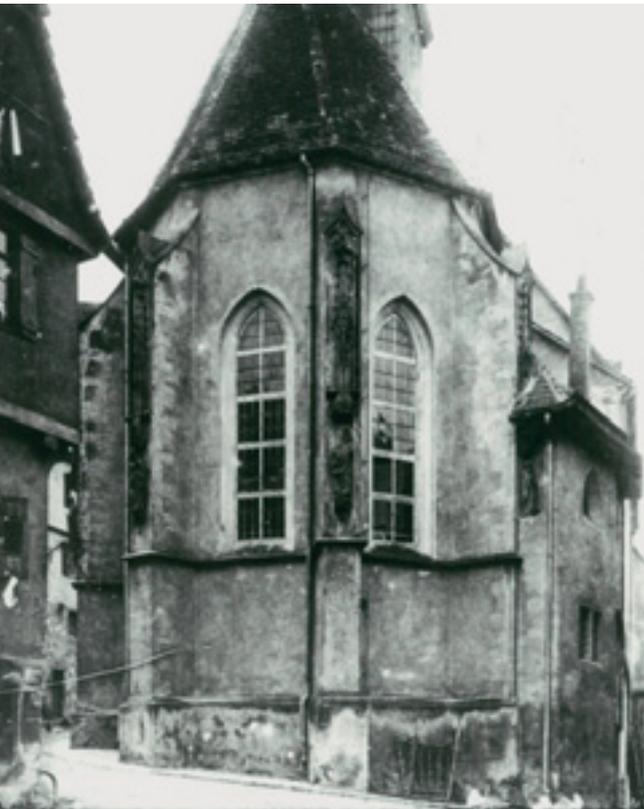
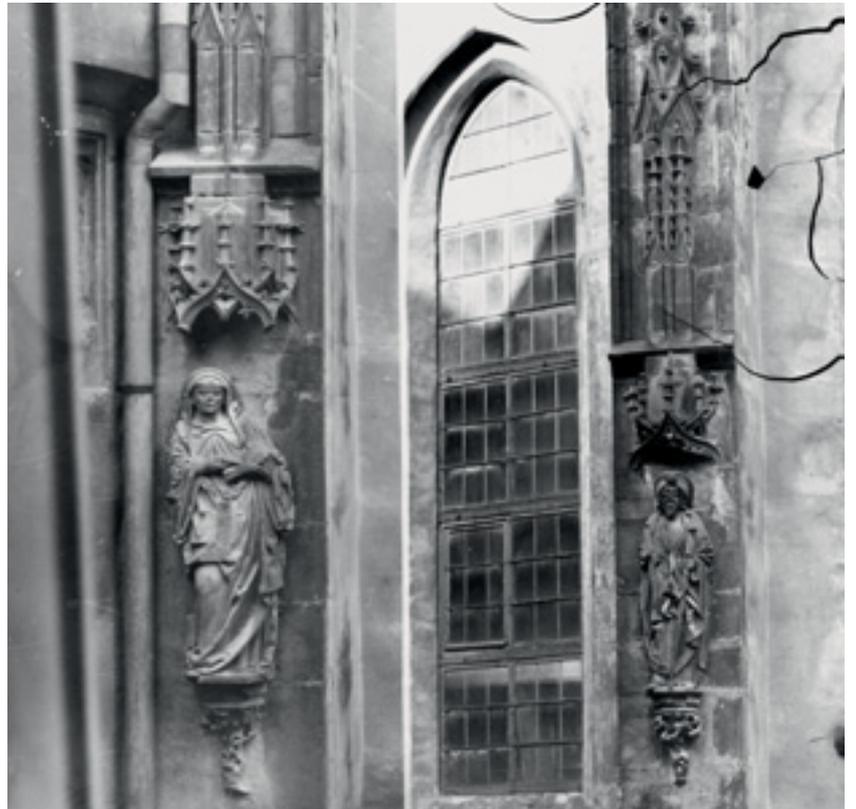
9 Südliche Chorstrebe Pfeiler mit den Heiligenfiguren Leonhard und Jakobus, um 1900. Das Bild wurde aus zwei Aufnahmen montiert.

10 Chor von Süden mit den Figuren von Maria und Alexander (Kopien), 2018.

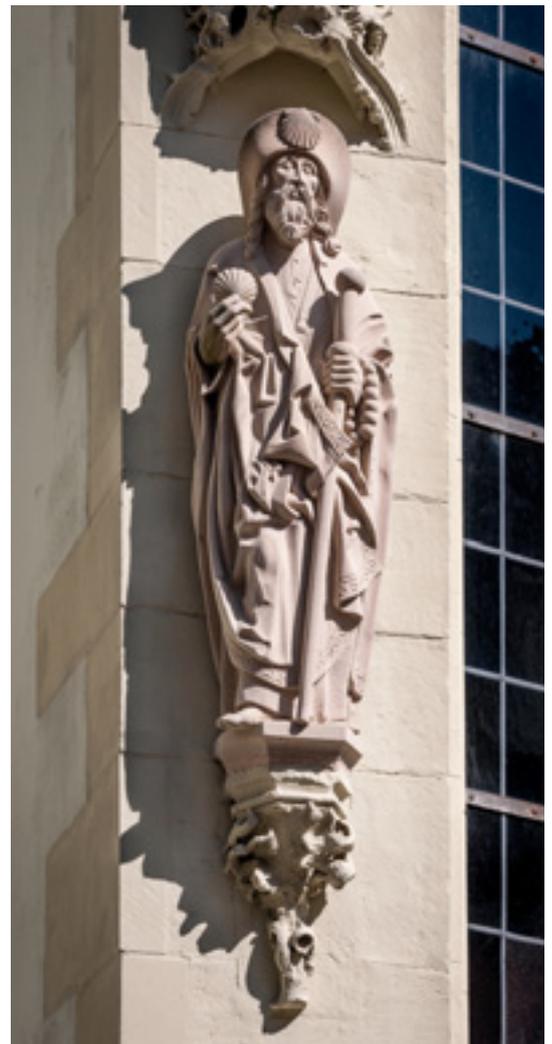
13 Figur des hl. Jakobus (Kopie), 2018.
