Stairway to heaven

Untersuchung und Instandsetzung der Rokokotreppe des ehemaligen Zisterzienserklosters Schöntal

Christian Kayser/Matthias Jagfeld

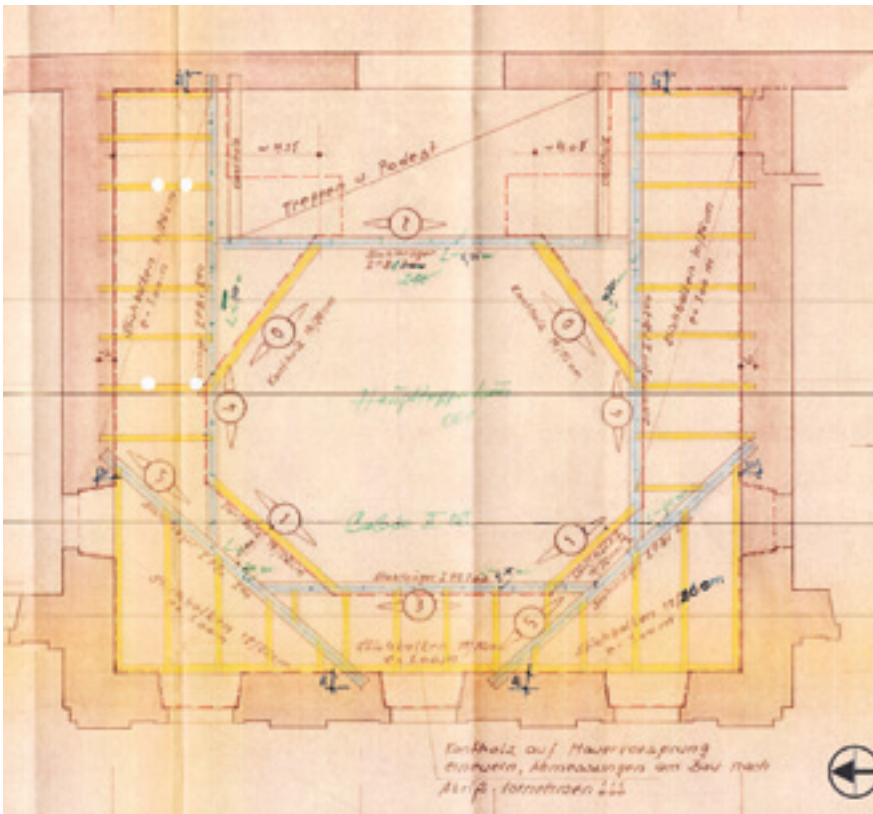
Die Klosterbauten überstanden die Stürme der Säkularisierung, die Nutzung der Abtei als Amtshaus und als evangelische Klosterschule, doch die Zeit forderte schließlich ihren Zoll: Das filigrane Gefüge der Treppe zeigte 1979 besorgniserregende Schäden. Gemäß einem Begehungsprotokoll des Prüflingenieurs Erich Frodl vom 8. Februar 1979 befand sich die obere Galerie „in einem äußerst schlechten Zustand. Von vornherein stark unterdimensioniert, zeig[t]en die Balken zum Teil große Durchbiegungen [...]. Man kann auch sehen, dass nachträglich Versuche unternommen wurden, durch die Anordnung von in den Wänden eingespannten Stichträgern die Durchbie-

Zunächst war der weitgehende Erhalt der oberen Galerie vorgesehen, bei der einzelne Balken durch Stahlträger ersetzt werden sollten. Doch denkmalfachliche Erwägungen mussten im weiteren Planungsprozess gegenüber normgerechter Sicherheit zurücktreten. Es wurde schließlich beschlossen, das Tragsystem der oberen Galerie vollständig zu erneuern (Abb. 2). Die Hauptbalken ersetzte man durch Stahlträger, die Querbalken zwischen den Hauptträgern und den Außenmauern durch neue hölzerne Stichbalken. Die untere Galerie wurde, da sie sich in einem „relativ guten Zustand“ befand, nicht behandelt, und überliefert damit bis heute den spätbarocken Bestand. An den unteren Läufen erneuerte man allerdings die zwischen die Wangen eingesetzten Stufenbauten. Die neue Treppe wurde dabei in den U-förmigen „Trog“ des historischen Bestandes aus seitlichen Wangen und unterer Schalung hineingesetzt. Eine konstruktive Verbindung zwischen beiden Systemen erfolgte nicht. Für den Einbau der neuen Treppe mussten zeitweilig die geschnitzten Rokoko-Brüstungen demontiert werden.

2 Plan für die Erneuerung der zweiten Galerie 1979 (Archiv VuB BW, Amt Heilbronn).

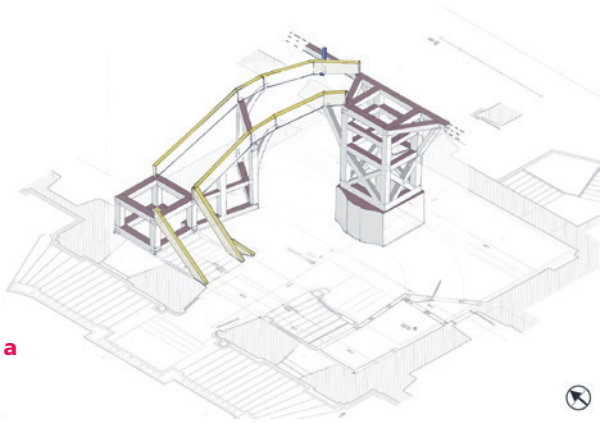
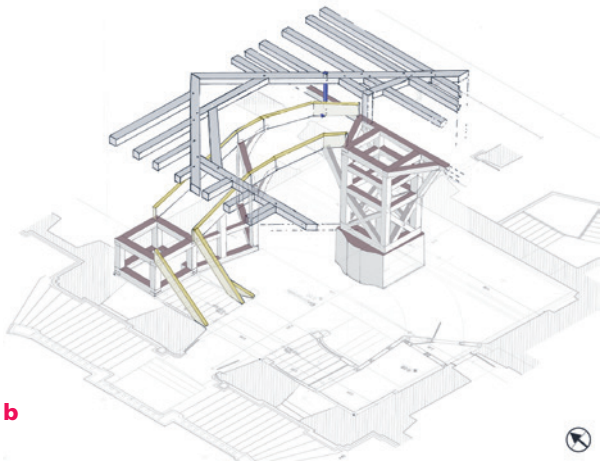
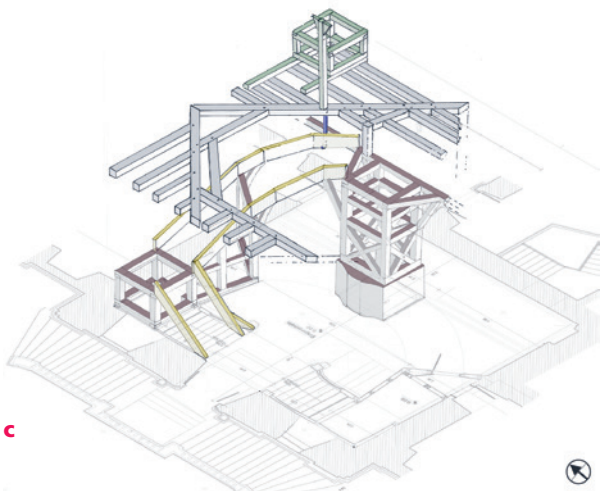
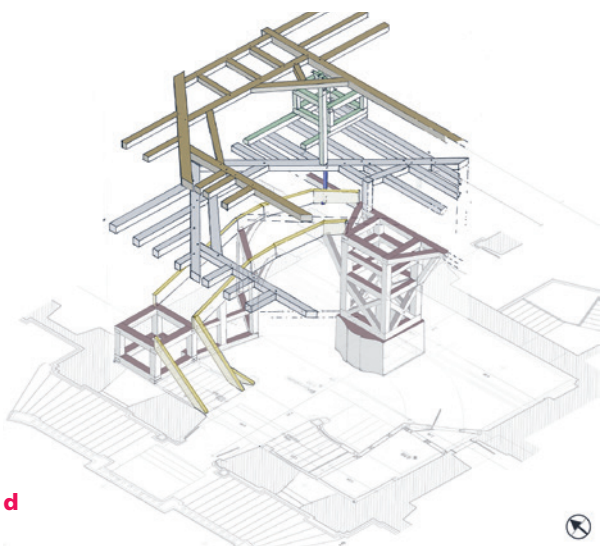
5 Konstruktiver Aufbau der Klostertreppe. **a:** Erdgeschoss mit Holzgerüstkonstruktionen an den Flanken und dem Mittelsturm (braun) sowie den tragenden Wangen (gelb). **b:** Deckenbalkenlage untere Galerie (grau). **c:** obere Treppenpodeste und Ständer (grün). **d:** Obere Galerie, bauzeitliche Konstruktion (oliv).

tem der ersten Galerie besteht im Wesentlichen aus vier diagonal in den etwa quadratischen Raum eingefügten Hauptträgern (vgl. Abb. 5b). Stichbalken, die an den Außenmauern aufliegen und in die Diagonalbalken einzapfen, bilden die eigentliche Laufbalkenlage. Zur Ausformung des Treppenauges sind weitere Querbalken in die Innenwinkel zwischen den Diagonalbalken eingezapft. Der Ausgang zur oberen Galerie erfolgt über zwei symmetrische, jeweils zweiläufige Treppenarme. An der Nord- und der Südseite des Treppenhauses führen zunächst gerade Stiegen zu Podesten in den beiden Raumecken (vgl. Abb. 5), von dort aus verlaufen, entlang der Ostflanke, zwei Läufe zu einem zentralen Podest etwa einen Meter unterhalb der Galerie. Von diesem Podest aus laufen zwei kurze gegenläufige Stiegen raumseitig bis zur zweiten Galerieebene. Zwischen oberer und unterer Galerie sind im Osten zwei verkleidete Holzständer eingefügt.

ses (vgl. Abb. 5d). Im hofseitigen, westlichen Bereich bildeten gleichfalls diagonal über die Raumecken geführte Balken das Haupttragwerk. Da eine gleichartige Ausformung der Balkenlage im Osten nicht möglich war – hier schneiden die Treppenläufe vom ersten Obergeschoss in das zweite Obergeschoss in die Galerie ein – spannte sich ein Hauptbalken über die gesamte Raumbreite in Nord-Süd-Richtung. Dieser war zusätzlich mit den beiden stuckverkleideten Holzständern auf das Tragsystem des ersten Obergeschosses abgestellt (Abb. 6). Zwischen den Diagonalbalken im Westen und dem Hauptbalken im Osten vermittelte jeweils ein Querträger, der zugleich die äußere Begrenzung des Treppenauges bildete. Auch auf dieser Ebene trugen Stichbalken zwischen dem Haupttragwerk und den Außenmauern die Lauffläche.

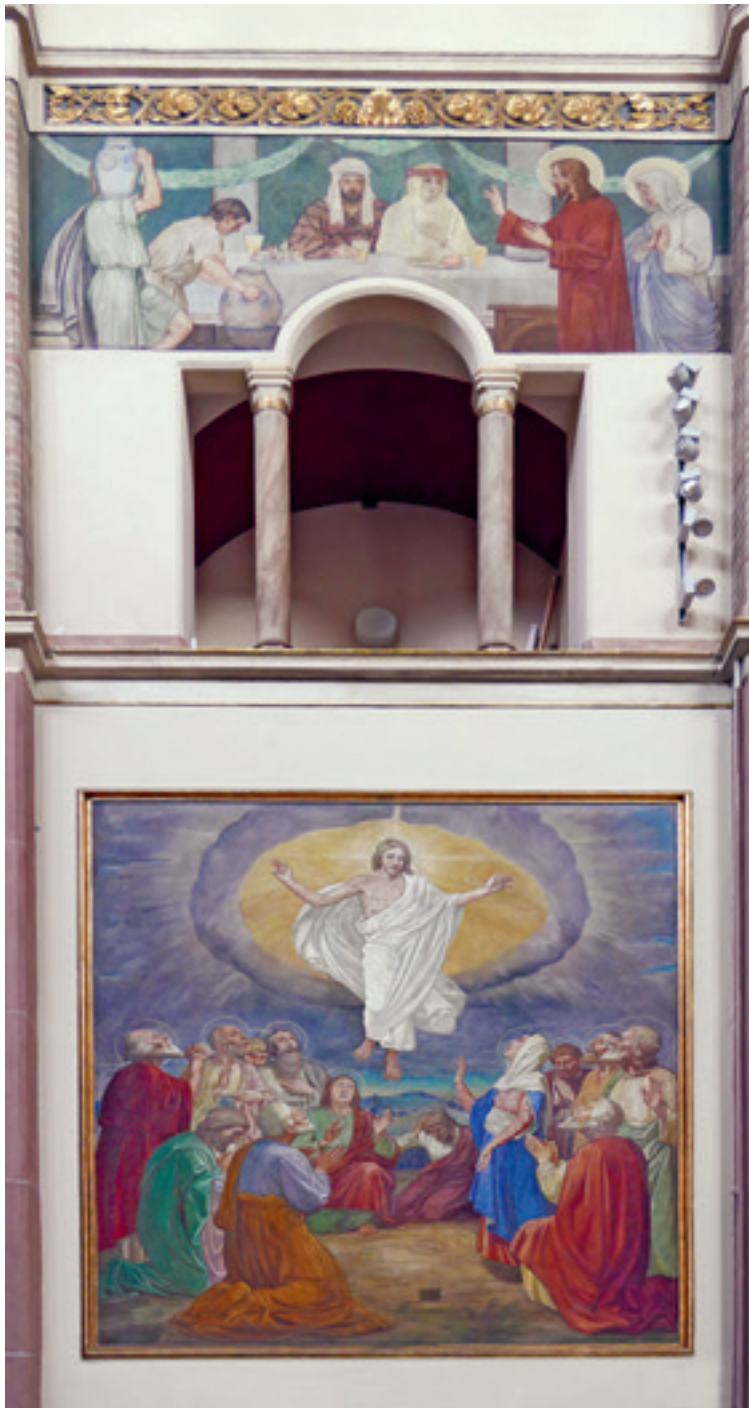
5 Chorausmalung nach Sanierung, unten Himmelfahrt von Johann Dietrich, oben Hochzeit zu Kanaan von Franz Rieger, 2022.

Bei der restauratorischen Untersuchung im Innern
wurden bei den Bildern von Dietrich großflächige
Putz- und Malereiergänzungen sowie Hinweise
auf ältere Fixierungen der Malschicht festgestellt.
Die jüngeren Malereien von Rieger und Gerstner
hatten diese Restaurierungsspuren nicht. Alle
Wandmalereien waren zwar stark verschmutzt,
ansonsten aber nur wenig beschädigt. Sie wiesen
Hohlstellen und Risse im Putz sowie Ausbrüche
und aufgewölbte Farbschichten auf. Die Risse in
den Wandgemälden sahen aus der Nähe ziemlich
besorgniserregend aus. Von den Restauratoren
wurde aber versichert, dass 90 Prozent der Risse
unbedenklich seien und belassen werden konn-
ten. Am schlechtesten war der Zustand der Taufe
Christi im Obergaden, wo Teile des Putzes abzu-
fallen drohten. Weiter gab es Sinterflecken und
Schlieren, die eindringendes Wasser verursacht
hatte. Bei der Restaurierung wurden diese Kalk-
ablagerungen mechanisch mit Glasfaserstiften und

Mikrodampfstrahlverfahren entfernt. Salzablage-
rungen, die als weiße Schleier in Erscheinung tra-
ten, waren ebenfalls auf Wasserschäden zurück-
zuführen. Risse und Hohlstellen wurden verfüllt
und lose Malschichten mit Zelluloseklebern und
verwandtem Material gekittet, sandende Putze
und kreadende Malschichten gefestigt. Der
Schmutz wurde mittels Trockenreinigung und bei
rauem Putz mit Saugstrahlverfahren gereinigt.
Störende Glanzstellen, Überbleibsel einer älteren
