Tradition und Transformation

Die Dachwerke der Stadtpfarrkirche in Biberach an der Riß vom 14. Jahrhundert bis heute

Karin Uetz

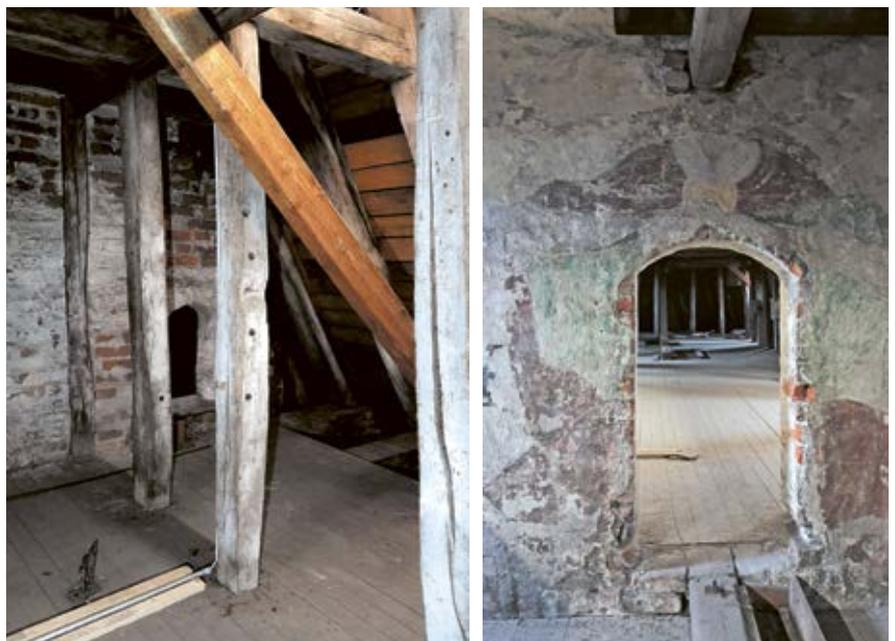
5 Chordachraum, Blick nach Westen auf den Zwischengiebel zum Langhaus. Am Sparrenknecht von 1338 (d) sind Spuren einer Baustellenwinde aus der Erstbauzeit überliefert.

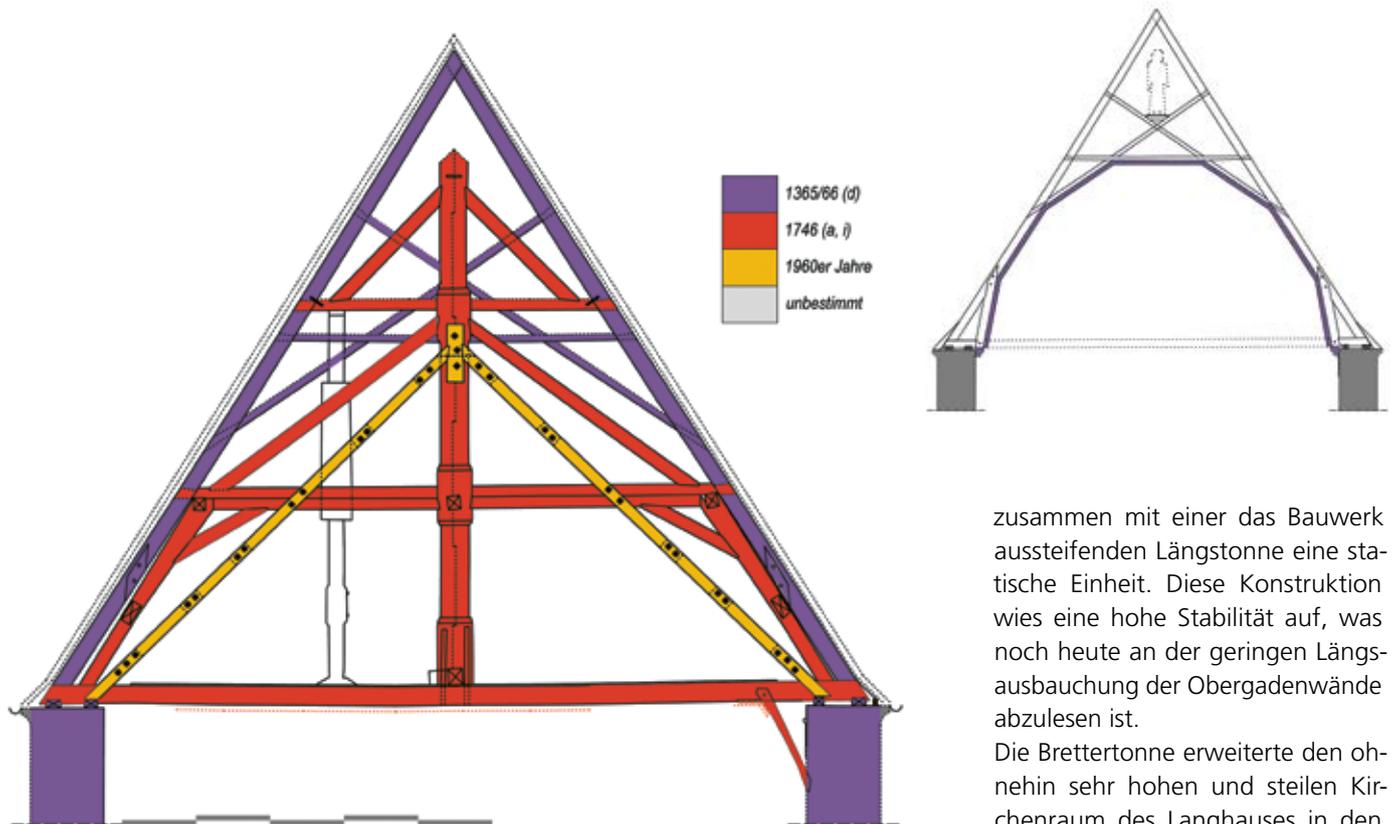
7 Bauphasenplan: Querschnitt durch das Langhausdachwerk mit ineinander verzahnten Bauphasen und der polygonalen Unterkante des gotischen Gespärres, an der die Holztonne befestigt war.

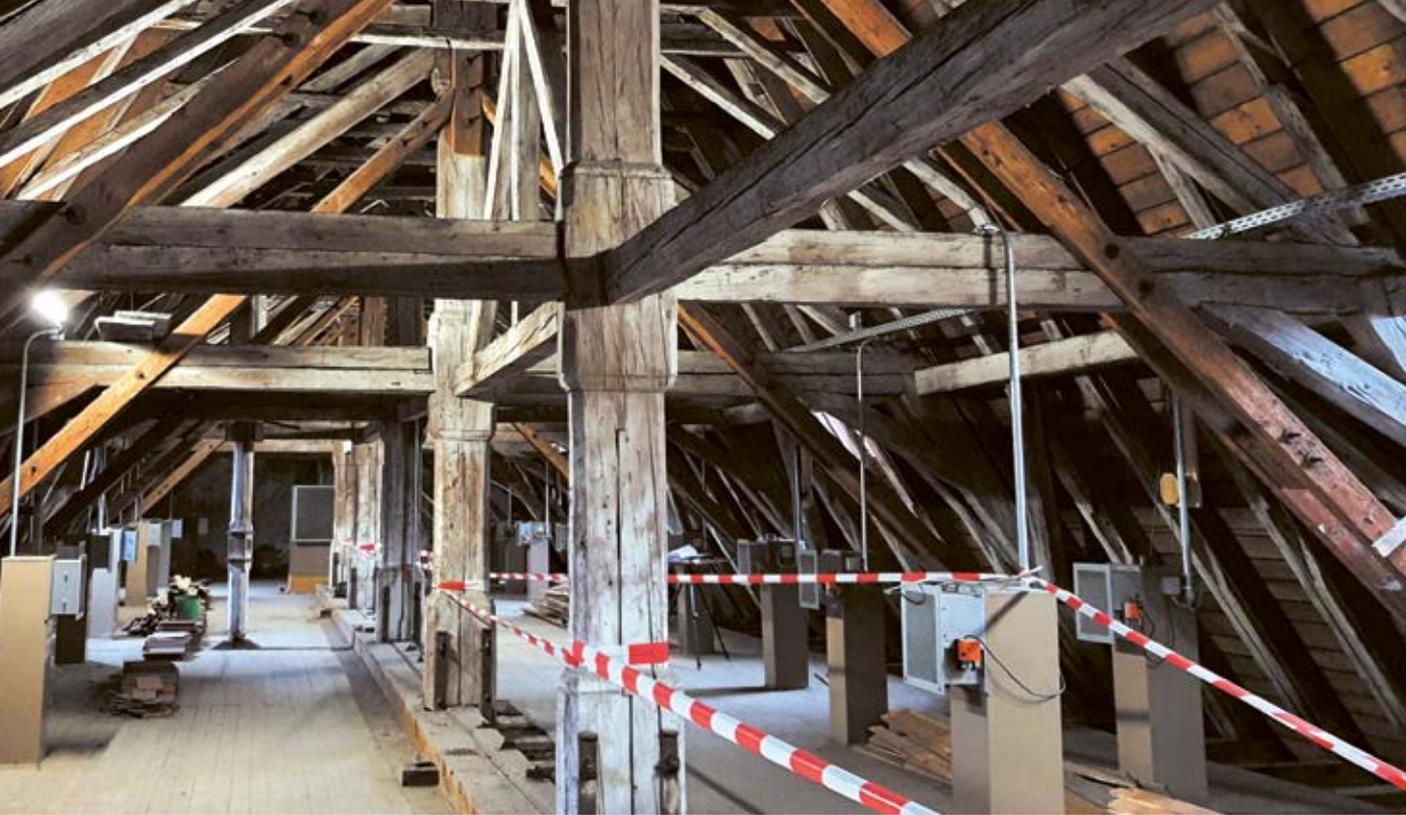
9 Blick in das Dachwerk des Langhauses mit gotischen und barocken Gebinden. Die barocke Hän-gesäulenkonstruktion, an der der Überzug hängt, ist durch moderne Zangen ergänzt.

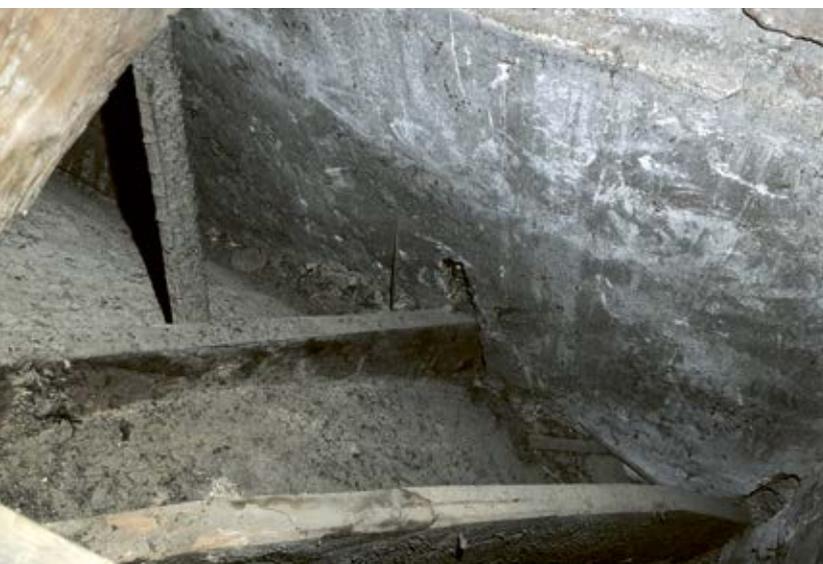
Die fragile Putzdecke mit ihrer überaus bedeutenden freskalen Bemalung durch Johannes Zick hängt in unmittelbarem Verbund an den barocken Deckenbalken, die Tragkonstruktion aus gebeilten Latten ist an die Unterseite der Deckenbalken genagelt. Auf sie wurde von unten ein mit Tierhaar armierter Grundputz aufgebracht, der sich mit den Zwischenräumen der Lattung verzahnte. Eine von oben auf die Latten aufgetragene zweite Putzschicht verband sich mit dem Putz der Unterseite – die sogenannte „Bockshaut“. Die Decke endet an den Traufseiten in steilen, leicht abgerundeten Kehlen und an den Obergadenfenstern in Stichkappen. Sie bestehen aus einer mit Putz versehenen Lattenkonstruktion, die an in die Obergadenwand eingehakten Spannen hängt (Abb. 10).

10 Langhaus, Nordostecke, Spanten der barocken Deckenkehle, die in die Obergadenwand eingehängt sind. Am oberen Bildrand zeichnet sich entlang der hellen Linie die Putzaufkantung des Übergangsprofils zur gotischen Holztonne ab.

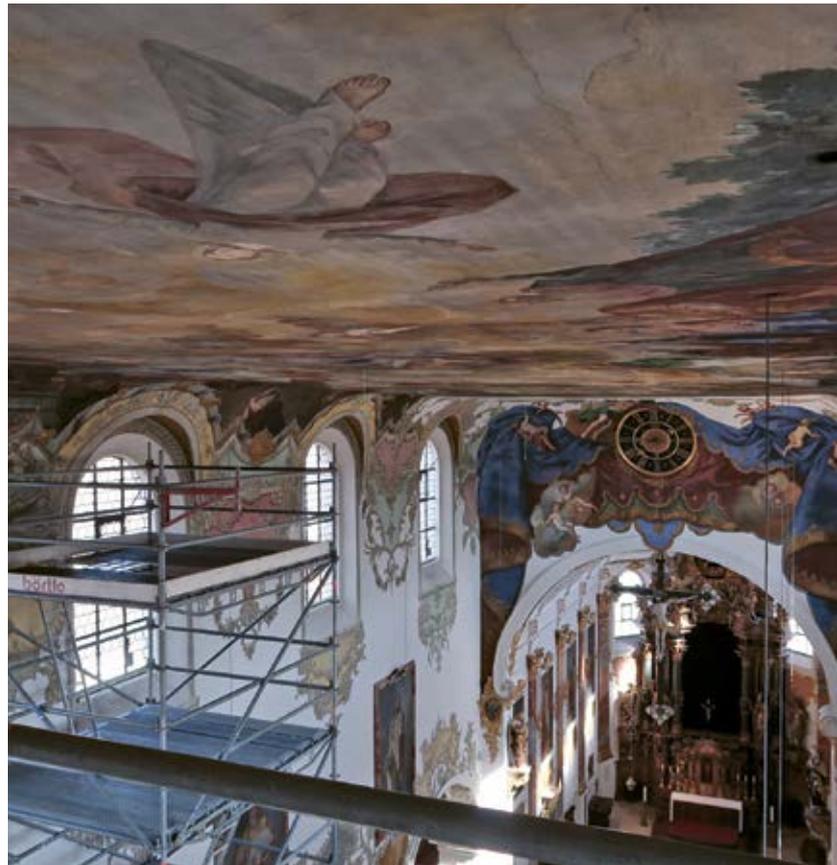
Zur Vorbereitung der aus Denkmalmitteln des Landes Baden-Württemberg und von der Bundesbeauftragten für Kultur und Medien geförder-ten Instandsetzungsmaßnahmen am Dach der Stadtpfarrkirche in Biberach war es notwendig, eine umfassende Kenntnis zum Bestand und Zustand der beiden Dachwerke, ihres konstruktiven Verbunds mit dem barocken Deckengewölbe und zu den Folgen früherer baulicher Eingriffe zu erhalten. Archivrecherche, verformungsgerechtes Aufmaß, bauhistorische Bestandsaufnahme und statische Untersuchung trugen gemeinsam zu einer umfassenden Denkmalkennntnis bei, die es schließlich erlaubte, nur an einzelnen neuralgischen Punkten Weichsprießungen der Decke in großer Höhe vornehmen zu müssen (Abb. 11).

11 Blick Richtung Chor auf die von Johann Zick bemalte Muldendecke über dem Langhaus, die sowohl in der Fläche wie auch mit Kehlen und Stichkappen unmittelbar mit dem Dachwerk verbunden ist. Über der Uhr liegt die im Dachraum in Teilen überlieferte Darstellung des Jüngsten Gerichts.
