# Es wird wieder gebacken!

## Die Wiederbelebung des Backhausareals in Salem-Neufrach

Kira Scheuermann/Martina Goerlich

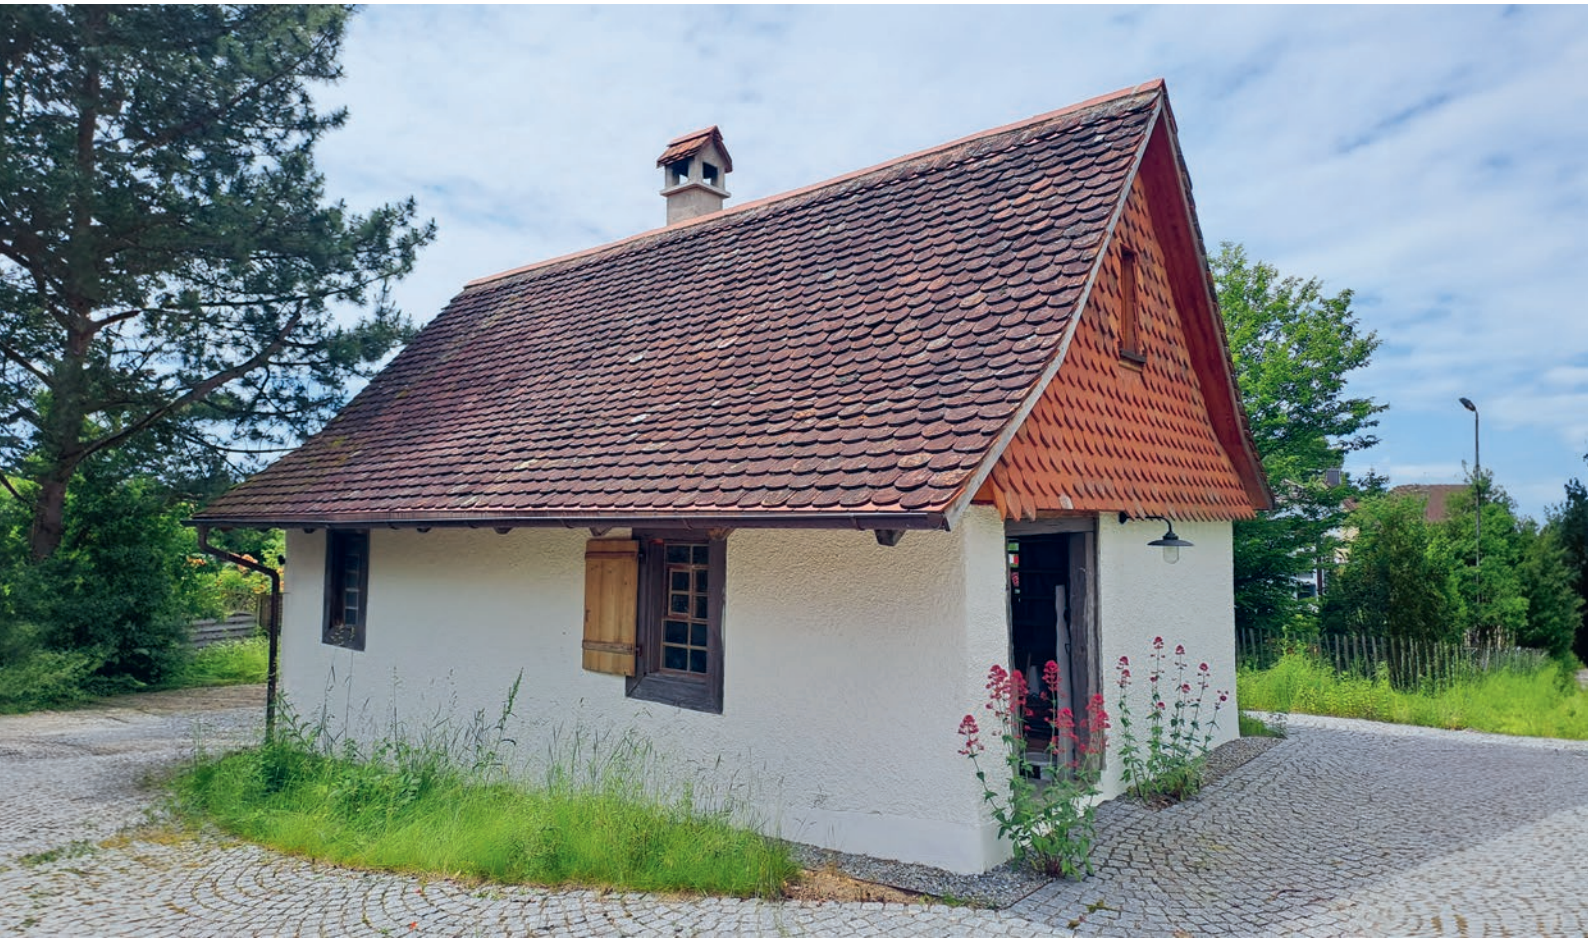
**1** Das Backhaus nach seiner Instandsetzung, fotografiert beim Besuch der Jury des Denkmalschutzpreises Baden-Württemberg im Juni 2024.

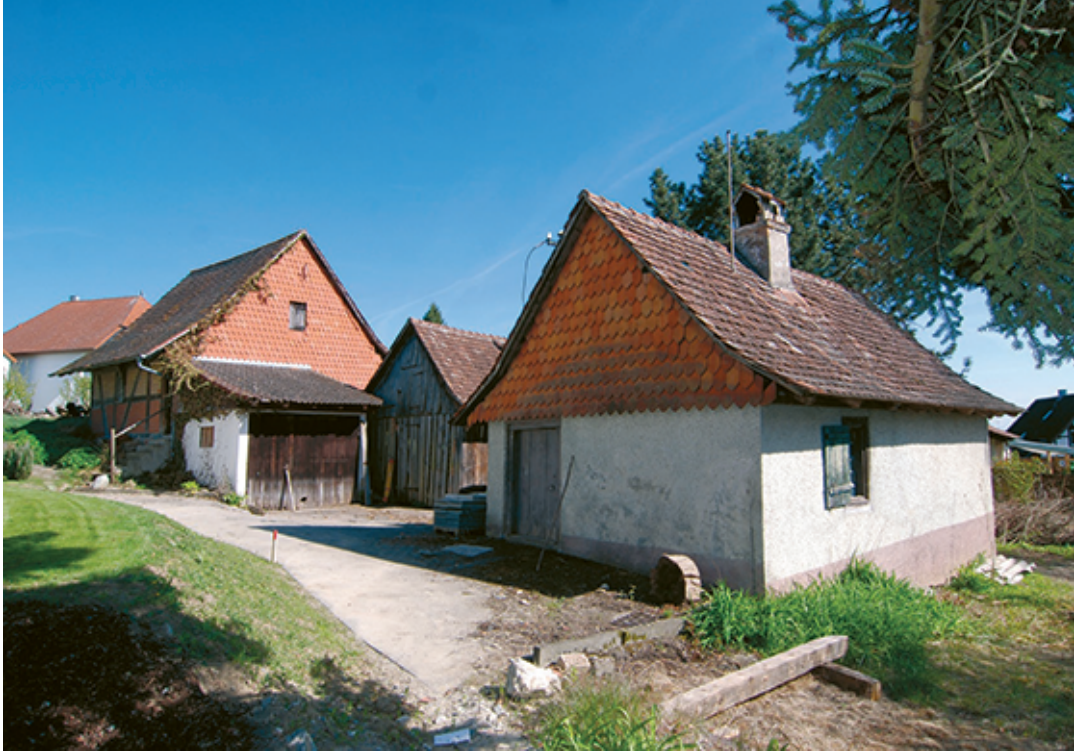
**2** Die drei Bauten des Backhausareals im Vorzustand 2017: Speicherbau von 1811, Schopf von 1867 und Backhaus von 1839.

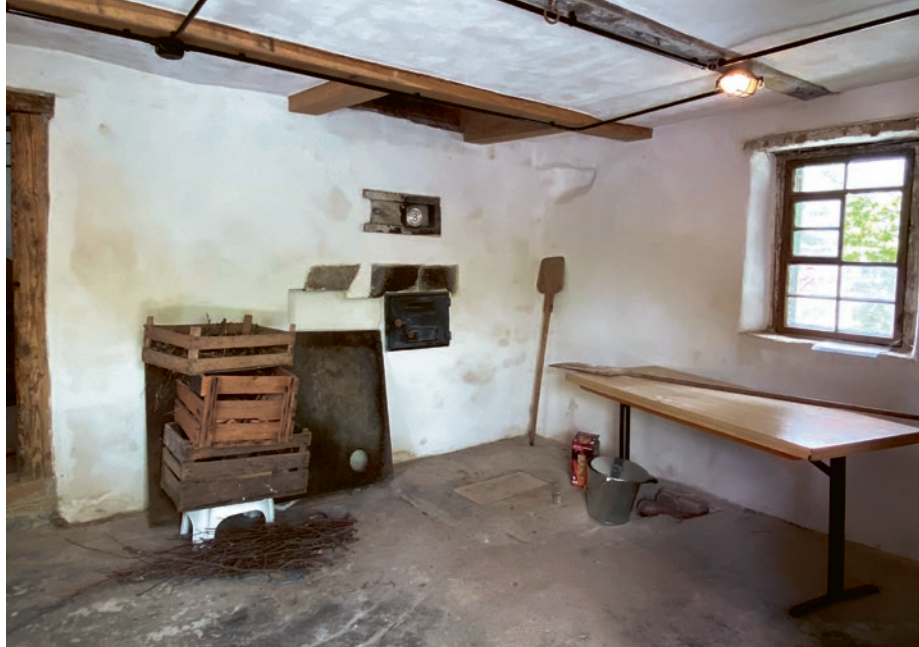
Die größte Herausforderung war der Umgang mit der technischen Ausstattung des Backhauses. Der Ofen hatte sich samt Unterbau leicht nach Norden abgesenkt. Bei einem Sturm im Juni 2019 brach die Esse, der Kamin des Backhauses, in sich zusammen. Die intakten Steine konnten zwar geborgen werden, jedoch wäre eine Inbetriebnahme des Ofens nach Wiederaufbau der Esse in alter Form und an gleicher Stelle aus Brandschutz- und Emissionsschutzgründen untersagt gewesen. Laut Bundesimmissionsschutz-

**4** Historischer Backofen und neuer Kamin im Anschluss an die Feuerungswand 2021.

verordnung (BlmSchV) muss die Mündung eines neuen Schornsteins mindestens 1 m über der Oberkante von Fenstern, Türen und Lüftungsöffnungen benachbarter Gebäude im Umkreis von 15 m liegen, um ihn in Betrieb nehmen zu können. Das bedeutete angesichts der baulichen Gegebenheiten in Neufrach, dass der Schornstein an alter Stelle wegen seiner Nähe zu einem wesentlich höheren Nachbargebäude um mindestens 3 m hätte erhöht werden müssen. Zudem war auch der offene Rauchabzug über die Deckenöffnung in der Backstube nicht mehr zulässig. Im Gespräch mit allen Beteiligten eröffneten sich dann aber doch Möglichkeiten, um den Anforderungen der BlmSchV auf denkmalverträgliche Weise zu entsprechen: Der Rauchabzug vom Ofen nach draußen erfolgt heute über einen neuen Edelstahlkamin, der um ein Sparrenfeld nach Süden versetzt durch das Dach stößt. Er schließt mit verputzter Einhausung direkt an die südliche Seite der Feuerungswand an, befindet sich somit im Ofenraum des Backhauses, so dass ihn Besuchende in der Regel nicht wahrnehmen (Abb. 4). Um das äußere Erscheinungsbild zu wahren, wurde der neue Schlot über First mit einer gemauerten Hülle in Form des alten Kaminkopfs versehen (Abb. 1). Das nun funktionslose Deckenloch in der Backstube blieb zusammen mit der alten Esse erhalten, die aus den geborgenen, bauzeitlichen und Ruß behafteten Steinen bis unterhalb der Dachhaut wiederaufgebaut werden sollte. Die Denkmalpflege trug diesen Umbau mit, weil der alte Holzofen mit einem modernen Kamin weiterhin auf herkömmliche Weise angeheizt und zum Brotbacken genutzt werden kann, wobei die Ablesbarkeit der ursprünglichen Funktionsweise mit offenem Rauchabzug gewährleistet ist (Abb. 6). Nach Einbau seiner neuen Klappe war der Ofen im Dezember 2019 fachgerecht instandgesetzt. Weil der historische Ofen aber die

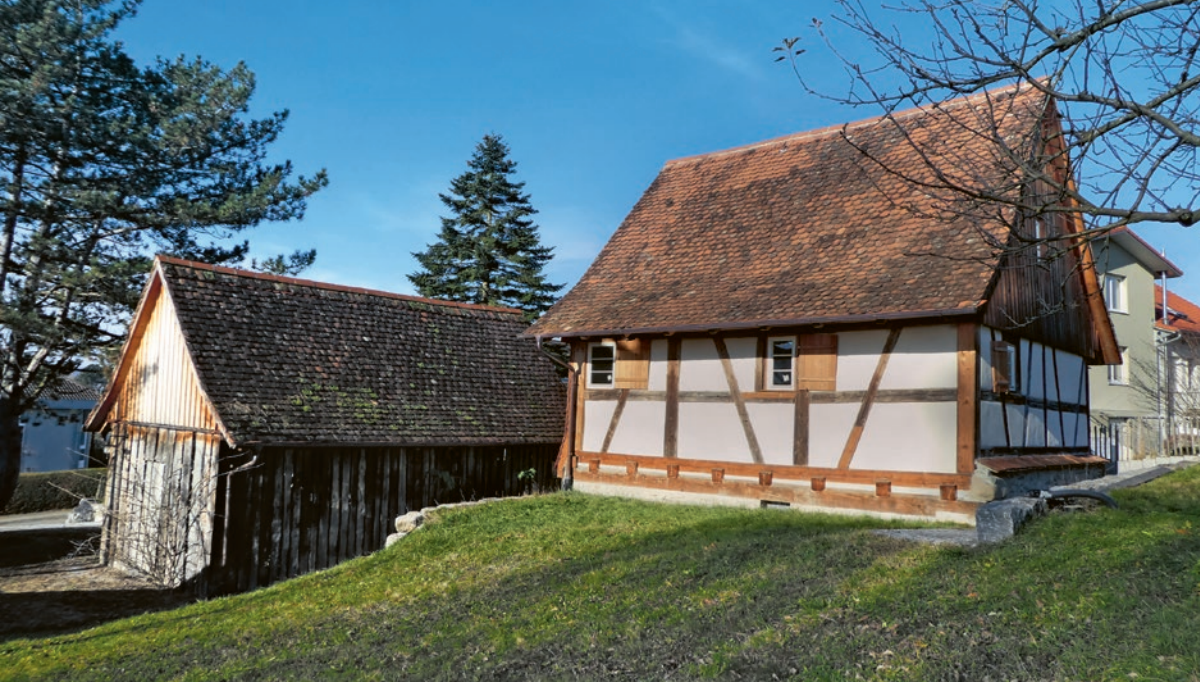
**9** Blick von Süden auf Speichergebäude und Schopf nach Fertigstellung der Maßnahme.

bei hier ausschließlich zimmermannsmäßige Reparaturen an Dach, Dielen und Verschalung nötig waren. Vor allem an Fußpunkten und Aufschieblingen wie auch im unteren Auflagerbereich der Eckständer waren Schäden festzustellen. Das Dachwerk neigte sich bereits deutlich nach Südosten, musste mit einer Seilwinde aufgerichtet und anschließend mit einem zusätzlichen Mittelständer statisch ertüchtigt werden. Die bauzeitliche Doppeldeckung mit handgestrichenen Biberschwanzziegeln war wiederzuverwenden, wogegen man den Dielenboden im Dachraum sowie die Holzverschalung der Giebel-dreiecke erneuerte. Der Holzschopf dient – wie zu seiner Bauzeit – wieder als Holzlege zum Betrieb des Backhauses. Die Befestigung der Hofflächen mit Granitpflaster, das bei der Neugestaltung der Überlinger Seepromenade ausgebaut worden war, bildete den Abschluss der baulichen Maßnahmen am Backhaus-areal.
