Denkmalpflege mit nachhaltiger Wirkung

Die Instandsetzung der Vituskapelle in Gruol (Haigerloch) in Anknüpfung an konservatorische Maßnahmen von 1926

Timo Raible

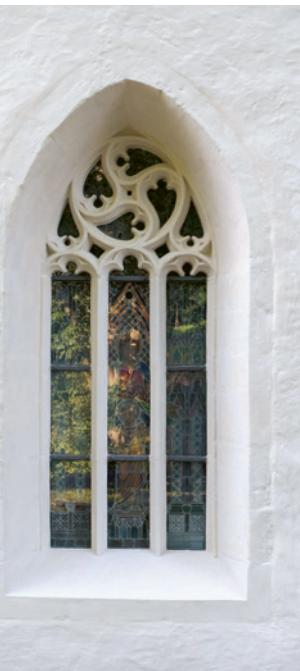
2 Gotisches Chorfenster mit dreiteiligem Maßwerk, Kleeblattbögen und Vierschneuß.

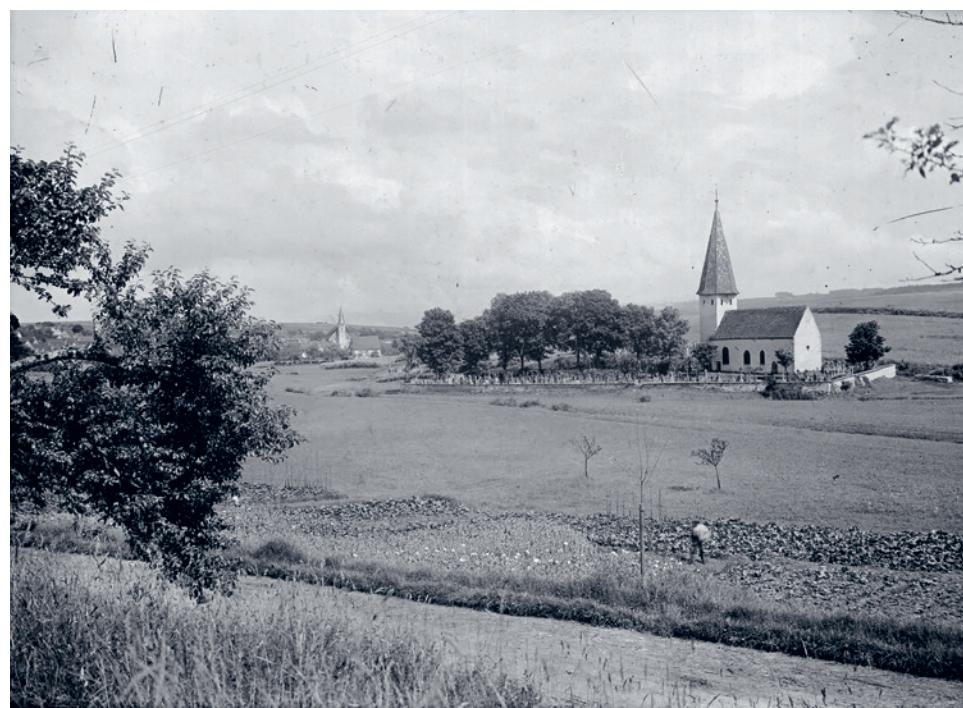
Die Umschreibung des rechteckigen Fachwerk-auf-satzes mit dem im Grundriss oktogonalen Turmhelm brachte eine markante Auskragung der Helmtraufe mit sich. Die Turmspitze neigte sich infolge der Schäden an den Fachwerkwänden und Dachfußpunkten deutlich nach Westen. Da die Tragwerksplaner nach Einrüstung und Freilegung des Fachwerks die Standsicherheit des Turmhelms als gefährdet einschätzten, war der Bau einer aufwendigen Stützkonstruktion erforderlich. Während der Sicherungsmaßnahmen war der eingeschossige Holzglockenstuhl mit seinen drei Gefachen, einem auf Leonardo da Vinci zurückgehenden, heute nur noch selten anzutreffenden Pendelstützenlager und den beiden barocken Glocken ausgelagert. Die Arbeiten an der spätmittelalterlichen Holzkonstruktion des Turmdachwerks waren wegen der engen räumlichen Verhältnisse, aber vor allem wegen der aufwendigen Knotenausbildungen anspruchsvoll und brachten besondere Erschwernisse mit sich

(Abb. 9). Hinzu kamen aus statischer Sicht unzureichende Altreparaturen mit teils nur in Brettstärke vorgeblendeten Hölzern ohne kraftschlüssigen Anschluss, die bearbeitet werden mussten. Das binderlose Kehlbalkendach über dem Langhaus, dendrochronologisch datiert auf das Jahr 1323, hatten die Zimmerleute 1926 substanzschonend instandgesetzt. Sie erhielten den Großteil der originalen Holzkonstruktion und ergänzten sie nur in geringem Umfang mit Neuholz. Die jüngsten Arbeiten beschränkten sich auf die Reparatur einiger Dachfußpunkte, die Herstellung einer wirksamen Belüftung an der Traufe sowie die Verbesserung der Längsaussteifung des aus Nadelholz abgezimmerten Dachtragwerks.

9 Blick in das aus Eichenholz abgezimmerte Dachtragwerk des Turmhelms aus dem Jahr 1463.
