Wie steht es um die evangelische Albanuskirche in Aich?

Messtechnische Baubeobachtungen und Verformungsanalyse

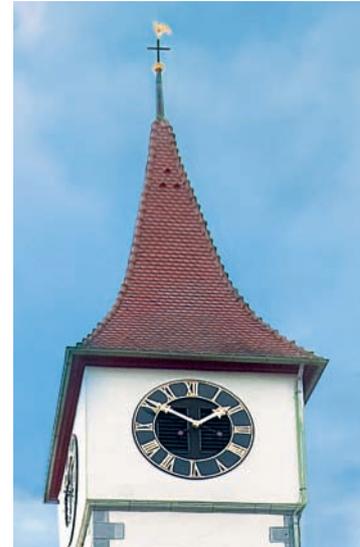
Die nächsten Folgebeobachtungen im September 2004 und 2005 bestätigten die Prognose: Zwar hatte sich 2004 der Riss über dem nordöstlichen Chorfenster um weitere 2 mm vergrößert, jedoch blieben die Setzungswerte gegenüber dem Vorjahr nahezu unverändert. 2005 gab es bei den Rissen im Chorbereich keine weiteren Verände-

rungen. Erstaunlich war die Entwicklung der Höhen an der kritischen Süd- und Ostseite: Die in den Vorjahren festgestellten Setzungen bildeten sich wieder zurück, an den kritischen Punkten am Chorpolygon um ca. 1,5 mm und an der Süd- und Westseite des Schiffes um ca. 0,5 mm. Hervorgehoben durch die Setzungen an der Kirchensüdseite hatte sich der Turm zwischen Mai 2003 und September 2004 bis zu 3 mm nach Süden geneigt; 2005 betrug der Wert nur noch 2 mm gegenüber der Basisbeobachtung.

1 a+b Setzungsdiagramm mit Differenzwerten von 2003 bis 2006 gegenüber der Basisbeobachtung von 2002, Lage der Punkte im Grundriss.

rück. Gegenüber der Basismessung von 2002 scheinen sich die Setzungswerte der Ost-, West- und Südseite im Vergleich zu den Punkten am Turm und der Chornordseite zwischen 1 und 2 mm einzupendeln. Da die Risse wiederum unverändert blieben, wurde festgestellt, dass sich die Situation insgesamt stabilisiert hatte. Leider wurden bei der Außenrenovierung die Beobachtungspunkte für die Turmneigung entfernt. Sie mussten neu gesetzt und eingemessen werden, sodass erst nach der nächsten Folgemessung, die nun nach zwei Jahren stattfinden soll, neue Ergebnisse vorliegen.
