Wasser auf unsere Mühle ...

Konservierung, Restaurierung und Reaktivierung der „Oberen Mühle“ in Überlingen-Goldbach am Bodensee

Kornelius Götz

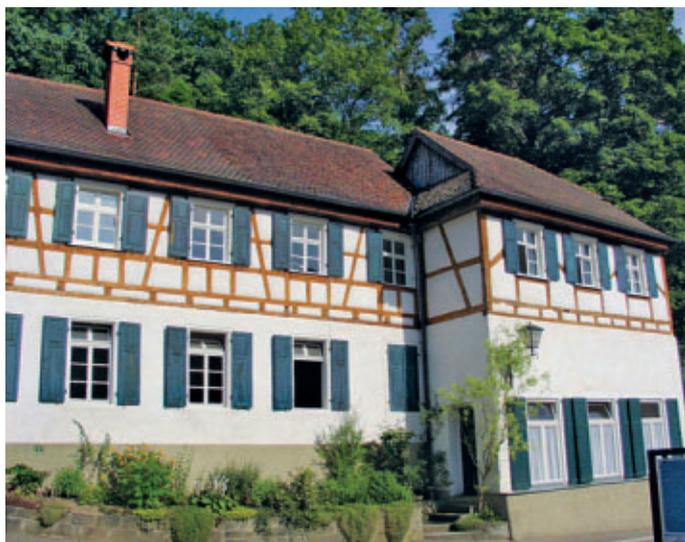
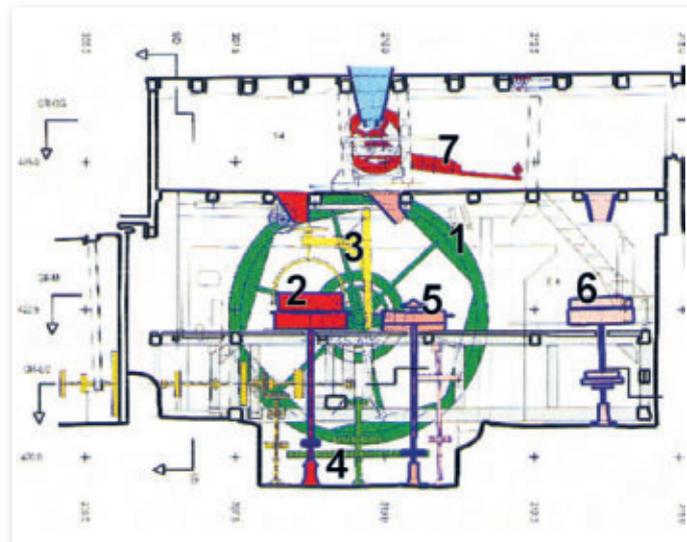
1 Die „Obere Mühle“ in Überlingen-Goldbach, Ansicht von der Straßenseite.

2 Die Hauptbestandteile des Mühleninventars auf dem Teillängsschnitt. Im Hauptraum des Erdgeschosses: Kammrad (1), Champagnergang (2), Steinkran (3), Königsrad (4), Mahlgang (5), Gerbgang (6), Sackaufzug (7). (Abb. s. Literatur, S. 72).

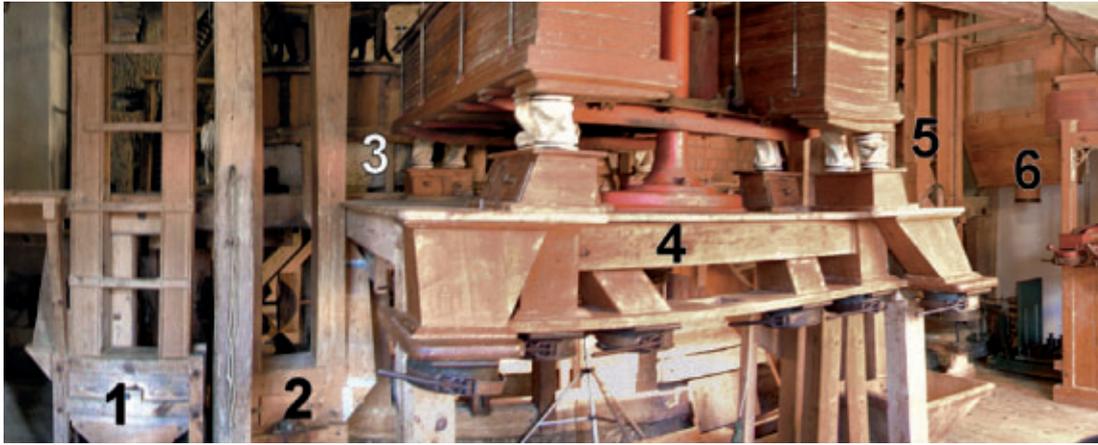
3 Panorama im Hauptraum des Erdgeschosses: Elevator zum Trommelsieb (1), Champagnergang (2), Elevator zum Plansichter (3), Plansichter (4), Elevator beim Gerbgang (5), Gerbmachine (6).
