# Die Kuppel der Basilika in Weingarten – Konservierung und Restaurierung

*Drei Jahre – von 2003 bis 2006 – war die Kuppel der Basilika in Weingarten eingerüstet (Abb. 2). Das Kuppeldach war undicht und die Malereien von Cosmas Damian Asam in Gefahr. Instandsetzung und Restaurierung erfolgten in Kooperation mit dem Amt Ravensburg, Vermögen und Bau Baden-Württemberg sowie mit Architekten, Denkmalpflegern, Restauratoren, Naturwissenschaftlern, Vermessungsingenieuren und spezialisierten Handwerkern.*

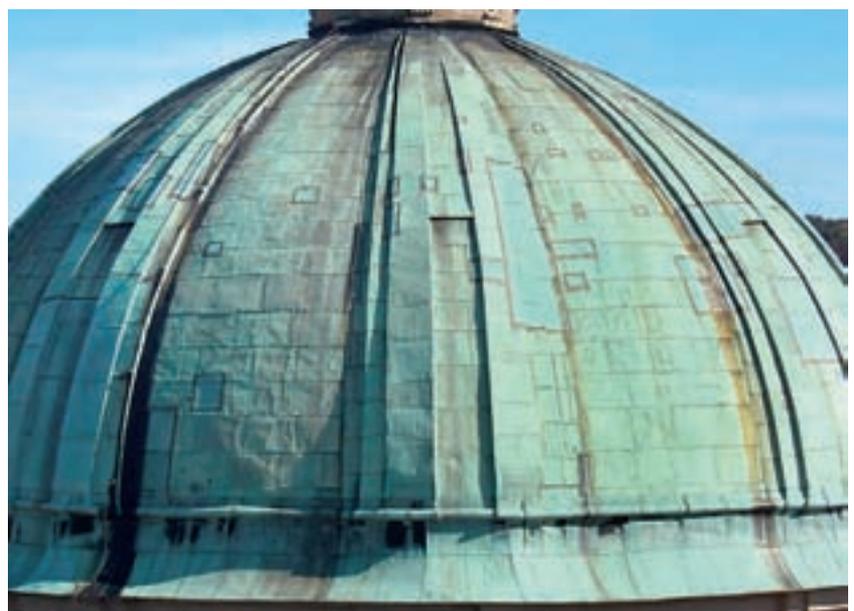
blech, Art der ausgeführten Blechfalze und Haften ließen vermuten, dass es sich überwiegend um die Blecheindeckung der Erbauungszeit handelte (Abb. 1). Im Kuppelzwischenraum konnte die Fledermausschutzgruppe des Kreises Ravensburg Zwergfledermäuse (Abb. 3), Große Mausohren und Kleine Hufeisennasen nachweisen. Um einen verantwortungsbewussten Umgang mit dem Kulturdenkmal und den geschützten Tierarten zu ermöglichen und ein sowohl denkmal- als auch ökologisch verträgliches Instandsetzungs- und Konservierungskonzept entwickeln zu können, waren die Erstellung von Arbeitsgrundlagen und Voruntersuchungen vom Gerüst aus erforderlich.

1 Blick auf die überwiegend bauzeitliche Kupferverblechung der Kuppel.

Die Holzkonstruktion wurde im Zwischenraum zwischen Kuppelschale und Blecheindeckung teilweise ausgewechselt, angestückt und ergänzt. An der Blecheindeckung wurden alte Reparaturbleche entfernt und neue Bleche in das historische Falzsystem eingepasst (Abb. 6) und patiniert. Wegen des Schadensumfanges im Bereich der Laterne erfolgte die Eindeckung hier unter Verwendung historischer Bleche. Neben diesen Arbeiten waren auch Maßnahmen an Putz, Natur- bzw. Kunststein und an den Fenstern erforderlich.
