# Durch Rost geschützt?

## Die Instandsetzung der Treillagegitteranlage am Zirkel im Schwetzingener Schlossgarten

Rolf-Dieter Blumer

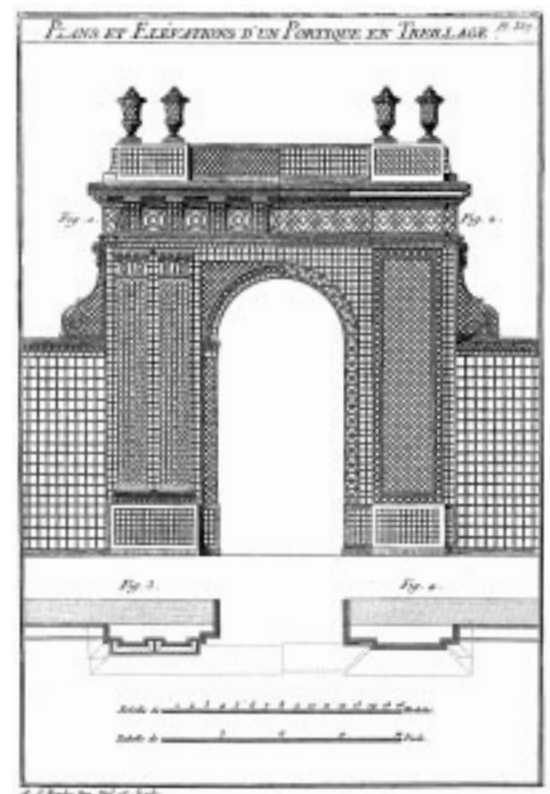
1 Anleitung für die Ausführung der Architektur von Laubengängen, nach André Roubo.

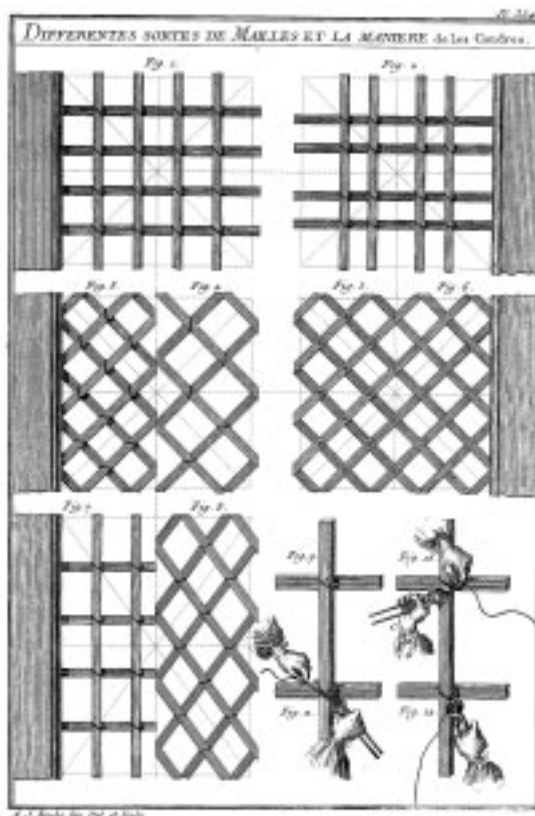
*6 Skizzen aus „L'Art du Menuisier“ von André Jacob Roubo. Sie bilden die Grundlage für die neue Belattung der Konstruktion.*
