# Risse im Mauerwerk und im Gewölbe der Tübinger Stiftskirche

## Verformungen millimetergenau beobachtet und die Ergebnisse der Verformungsanalyse

Günter Eckstein / Friedrich Gräber

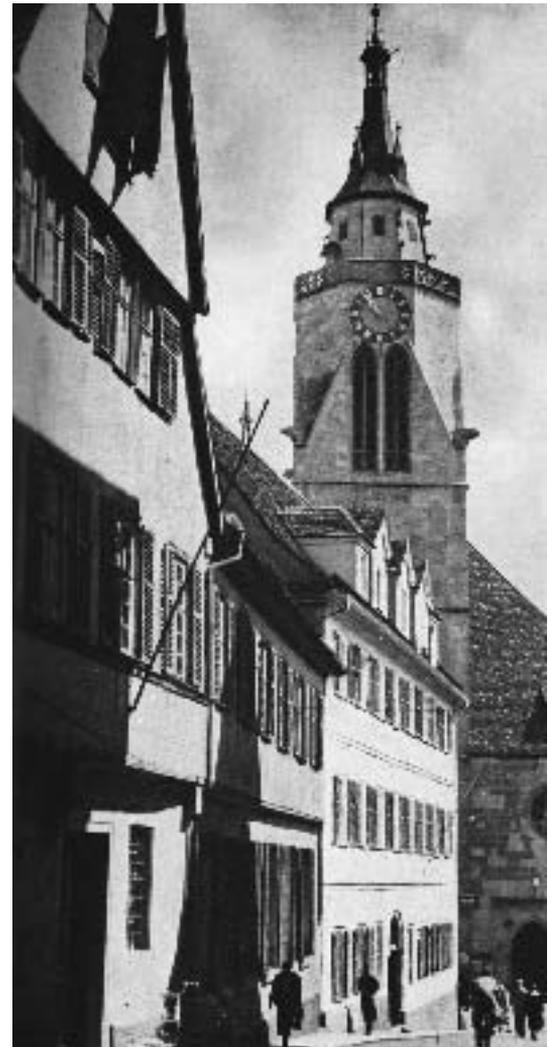
2 Die ehemalige Polizeiwache und Außenstelle der Gestapo Stuttgart, Münzgasse 13, vor der Stiftskirche, Aufnahme 1955.

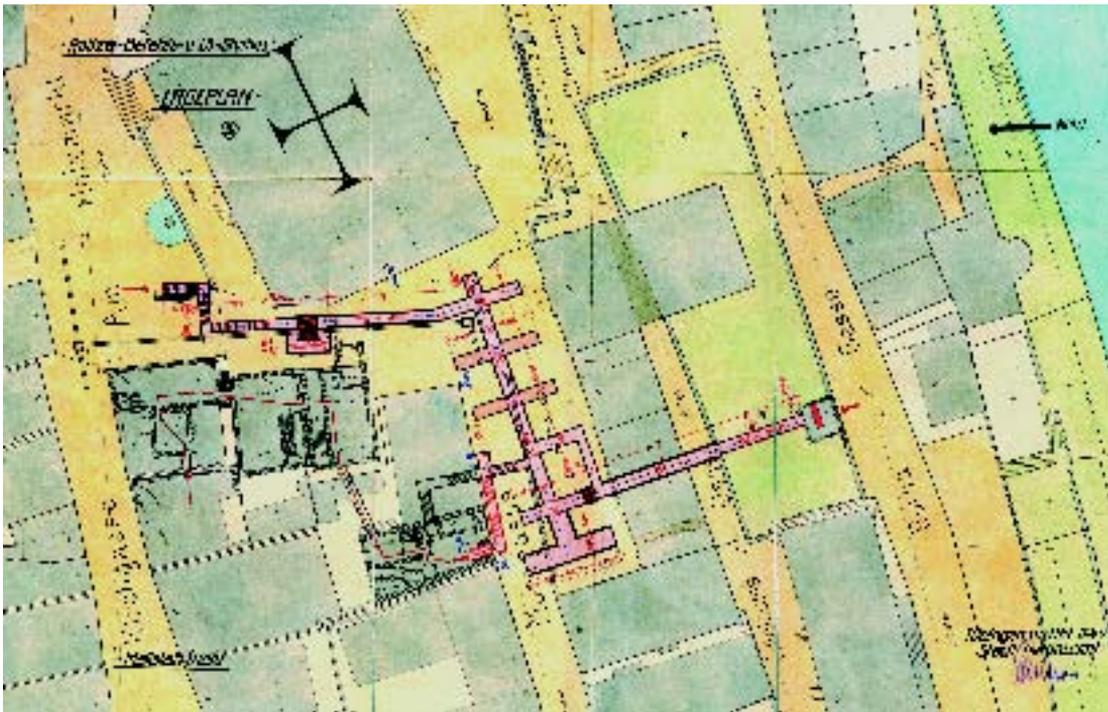
3 Lageplan des Befehls- und Luftschutzstollens in der Münzgasse mit den Ausgängen zur Bursagasse und zum Holzmarkt, 1944.

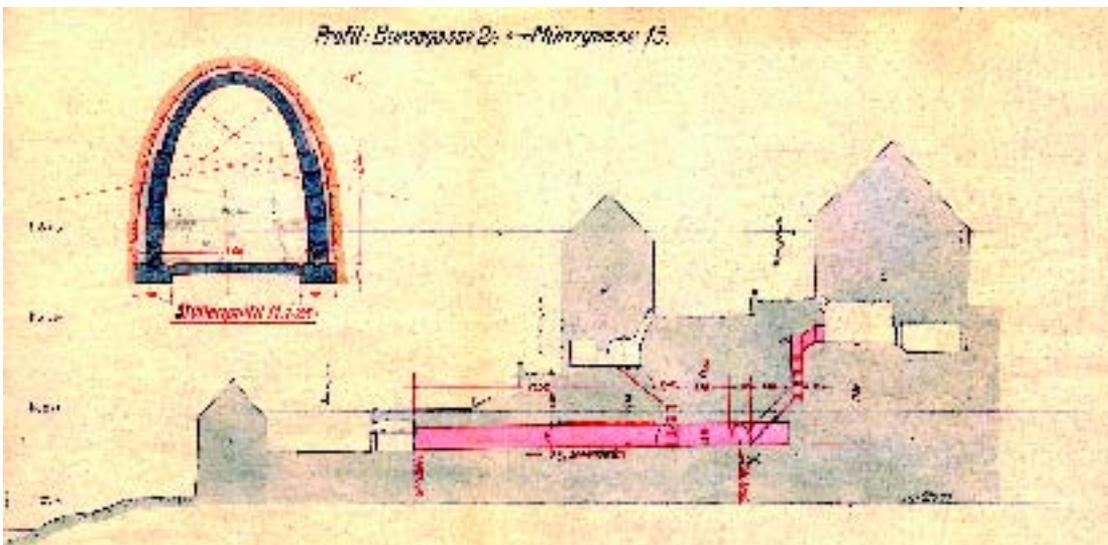
4 Nord-Süd-Schnitt mit Lage des Luftschutzstollens durch die Münz- und Bursagasse, mit dem Zugang vom Gebäude Münzgasse 13 und dem Ausgang zur Bursagasse, 1944.

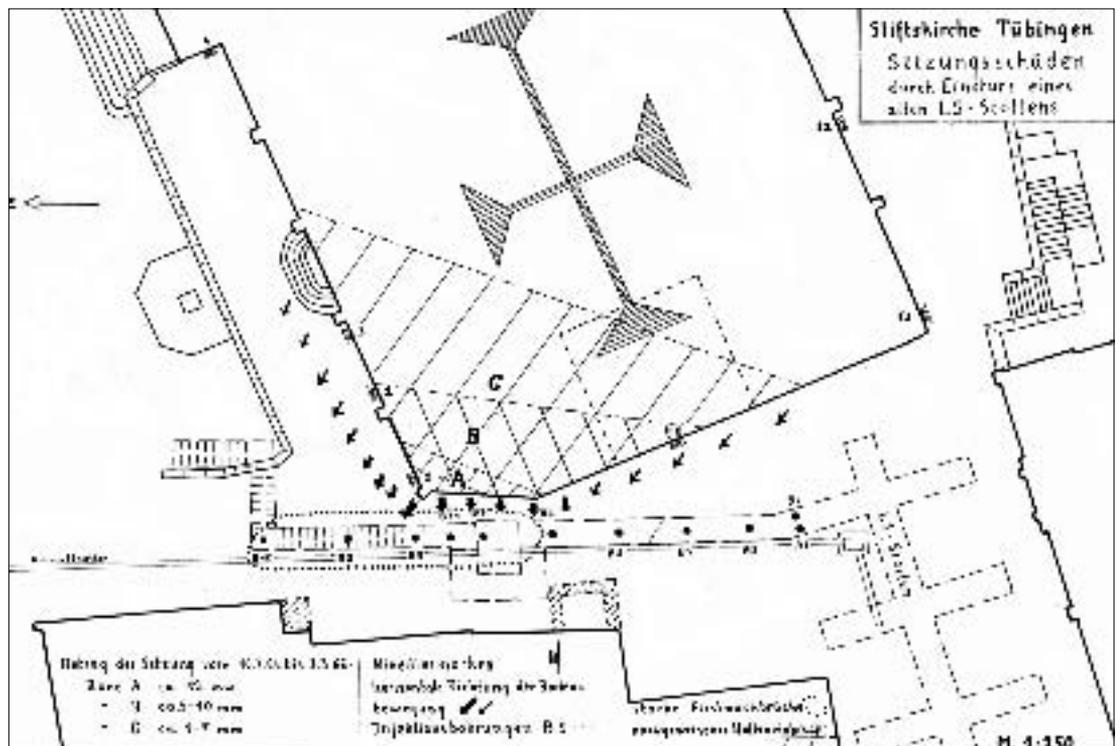
6 Lageplan mit Kennzeichnung der Injektionsbohrungen zur Verfüllung des Luftschutzstollens und den Setzungs- und Verschiebungszonen im Bereich der Nordwestecke der Stiftskirche von 1964–1966.

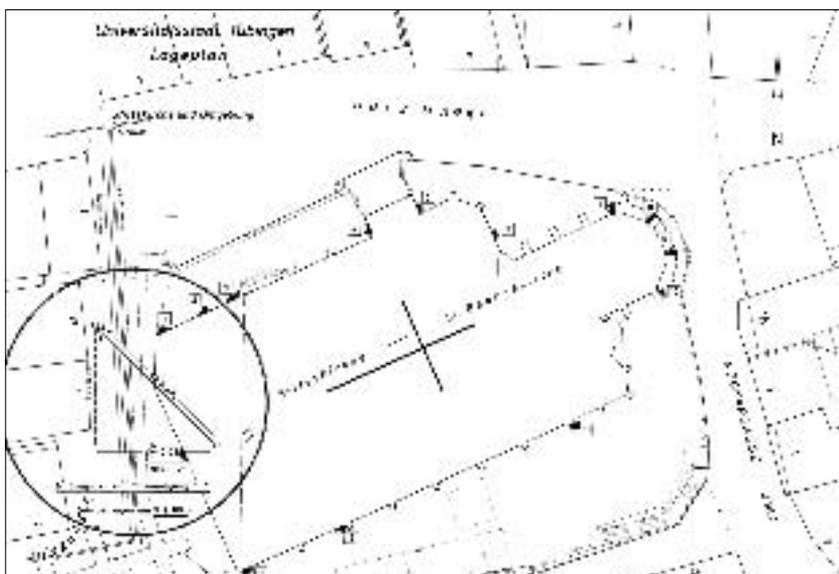
1955 wurde die Kirchturmspitze vom Landesvermessungsamt trigonometrisch neu bestimmt. 1968 zeigten Kontrollmessungen, dass sich der Turm um 8,5 cm in nordwestliche Richtung geneigt hatte. Durch die Messungen wurde nachgewiesen, dass die oben beschriebenen Setzungen die Turmneigung und somit auch eine Neigung des nordwestlichen Eckbereichs der Kirche verursacht hatten (Abb. 9). Ein weiteres Indiz für die Neigungen waren die starken Risse über den St. Georgs- und St. Martinsfenstern der Nordseite (Abb. 10).

9 Lageplan mit Angaben zur Turmneigung zwischen 1955 und 1968 und mit Kennzeichnung der Höhenfestpunkte.

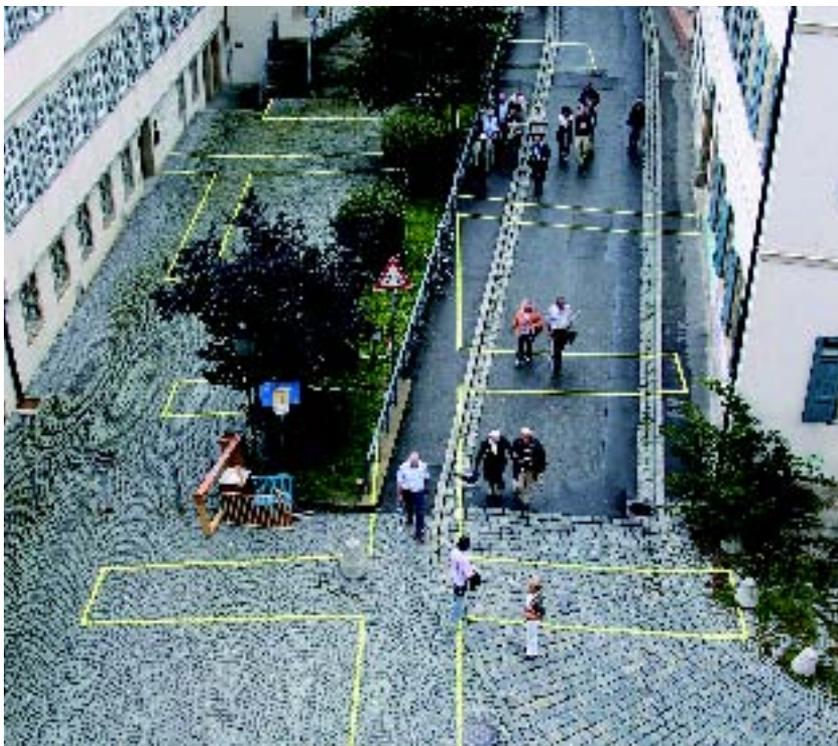
15 Die Lage der Luftschutzstollen wurde für den Tag des offenen Denkmals am 11. September 2005 auf der Oberfläche markiert. Blick vom Turm der Stiftskirche auf die Münzgasse.

noch die Einflüsse der Baumaßnahmen aus den letzten Kriegsjahren aus (Abb. 15).
