Nutzungserwartungen an Kirchenbauten St. Dionys in Esslingen und St. Michael in Schwäbisch Hall

Ulrike Roggenbuck-Azad

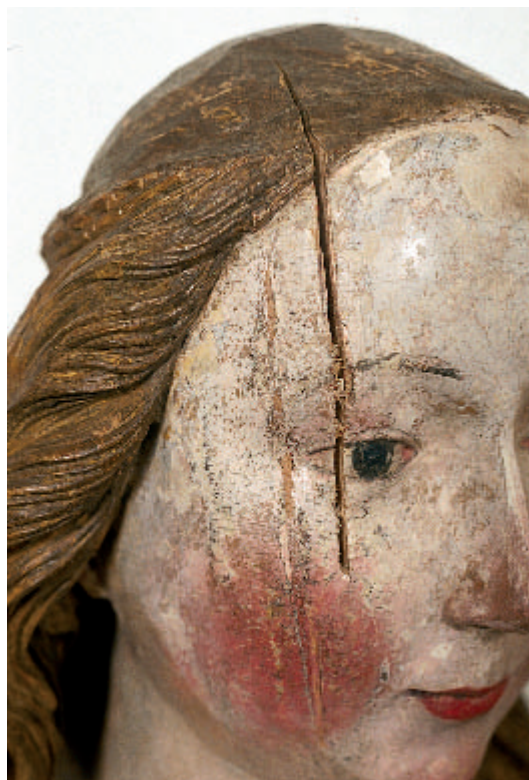
1 Figur der Heiligen Barbara, Friedhofskapelle Nusplingen (Zollern-Alb-Kreis).

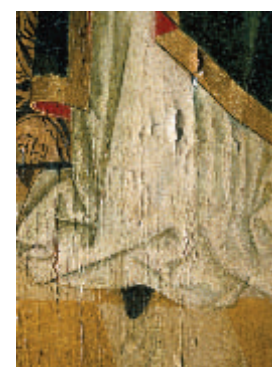
4 u 5 St. Dionys in Esslingen, evangelischer Hochaltar, dat. 1604, geschlossen und geöffnet.

Im Jahre 1980 wurde der 1604 geschaffene Hochaltar grundlegend restauriert. Um zukünftige Beschädigungen am Kunstwerk zu vermeiden und unnötige finanzielle Aufwendungen auszuschließen, wurde auf Veranlassung der Res-
