Die Herrgottskirche in Creglingen

Die Heimstatt des Marienaltars von Riemenschneider ist vollständig restauriert

Judith Breuer

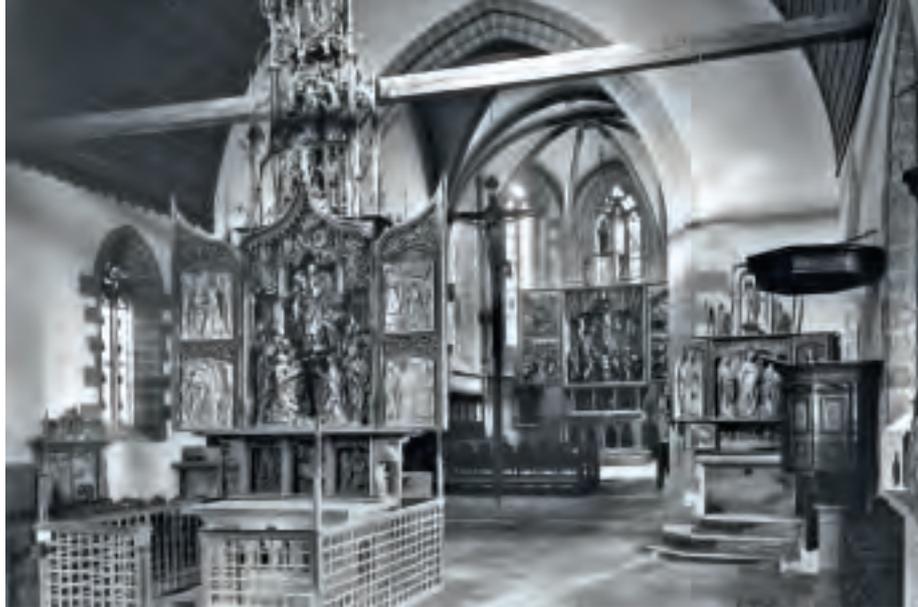
7 Innenansicht der Herrgottskirche mit Marien- und Hauptaltar, 1928.

konstruktion des Dachreiters, die Maßwerkbrüstung der so genannten Tetzkelkanzel und den Baldachin des Westportals, renovierte die Farbglasfenster und ordnete sie zum Teil neu an. 1928 erhielt das Kirchenschiff einen neuen Wandputz (Abb. 7). 1972 wurden zur Reduzierung der Mauerwerksfeuchte eine Drainage um die Kirche gelegt und die Dachdeckungen erneuert. 1973 erfuhren die Steinfassaden eine Überarbeitung, vorrangig durch Antragen von Restauriermörtel. 1977 folgte eine Innenrenovierung. 1985 bis 1987 wurden die Farbglasfenster erneut behandelt und ihre Restaurierung nun auch dokumentiert. Bis 1988/89 erfolgte eine gründliche und ebenfalls dokumentierte steingerechte Instandsetzung der Außenhaut der Kirche.
