Schloss Montfort in Langenargen am Bodensee

Nach rot jetzt wieder steinfarben – der Umgang mit Fenstern und ihrer bauzeitlichen Farbgebung

Hermann Klos/Volker Caesar

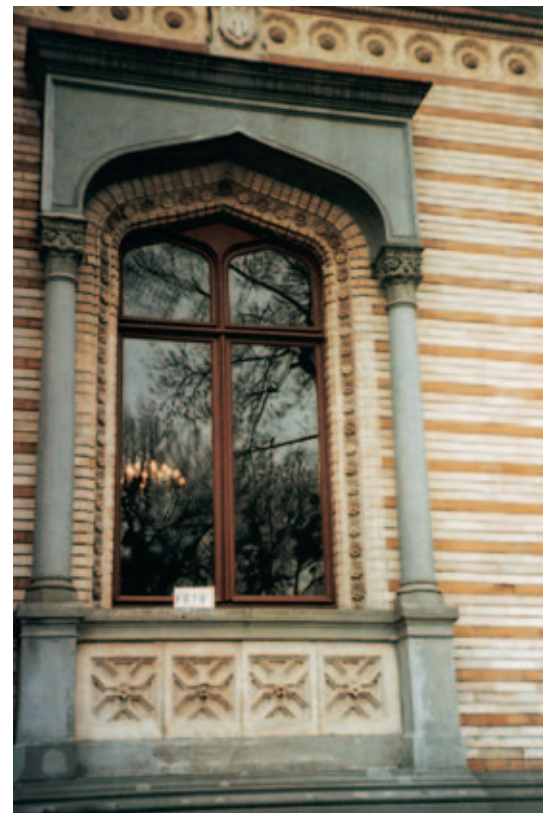
3 Bauzeitliches Fenster in der Nordwestfassade vor der Restaurierung mit dunkelrotem Anstrich, 2001.

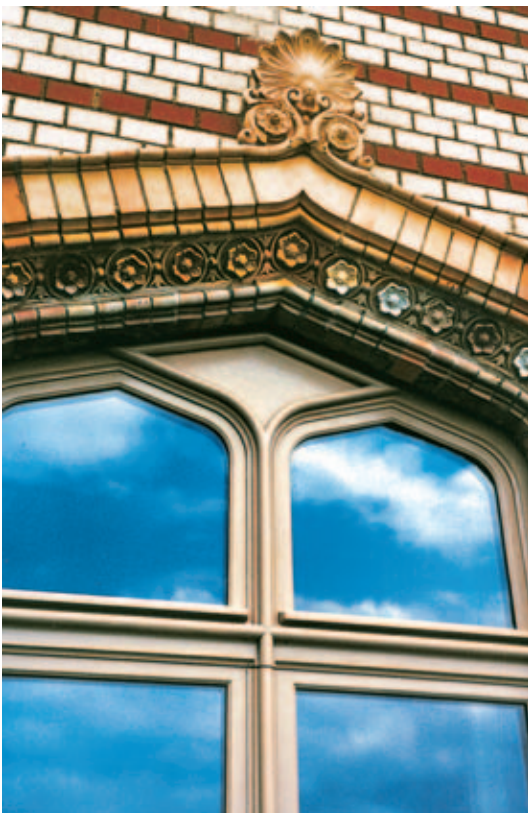
Die bei der Begutachtung vorgefundenen Isolierglasfenster wiesen bereits sehr große Substanzschäden auf, verursacht durch eine Vielzahl materieller und konstruktiver Schwachstellen wie dampfdichte Anstriche, abgängige Silikonfugen, Spanplatten in den Füllungsfeldern der Fenstertüren, untaugliche Beschläge, offene Eckverbindungen und Fugen. Besonders hervorzuheben waren weichfaule, zerstörte Rahmeneckverbindungen sowie marode Rahmen- und Flügelquerhölzer und Wetterschenkel.

Aufgrund dieser erheblichen Mängel und den negativen Auswirkungen auf die Parkettböden, die Wände und das Gebäudeklima entschied die Gemeinde, die nach kaum 25 Jahren abgängigen Fenster und Fenstertüren wieder zu erneuern. Mit den Anforderungen an die Neuanfertigung sollte gerade auch wegen der extremen Bewitterung des Schlosses hinsichtlich Langfristigkeit und Nachhaltigkeit ein Zeichen gesetzt werden. Bei regelmäßiger Wartung ist davon auszugehen, dass die jetzt eingebauten Fenster, wie schon ihre bauzeitlichen Vorgänger, wieder mindestens 120 Jahren lang ihre Funktion erfüllen können, während die moderne Fenstertechnik heute eine Nutzungserwartung von allenfalls 30 Jahren definiert.

Zur Neuanfertigung wurde ein in allen Details eng am bauzeitlichen Bestand orientiertes material- und formgerechtes Fenster entworfen. Als Bauart schieden sowohl das Verbund- als auch das Kastenfenster aus, da beide zu empfindlichen Veränderungen des bauzeitlichen Bildes außen wie innen geführt hätten. Die fehlende Sprossengliederung erleichterte die Entscheidung, die

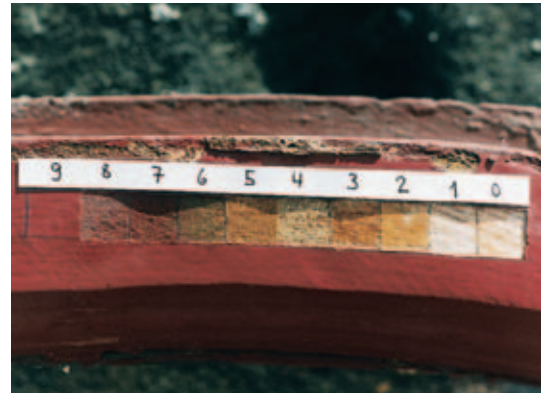
Die Farbgebung der vorhandenen Fenster ist seit den 1970er-Jahren ein kräftiges dunkles Rot, kontrastierend zum ziegel- bzw. terrakottafarbenen Baukörper von Schloss Montfort. Den zahlreichen Besuchern des Schlosses zeigt sich vorübergehend ein etwas verwirrendes Bild mit Fenstern unterschiedlicher Färbung. Teile des Fensterbestandes sind nach wie vor in dem Rotton gestrichen, an den man sich lange gewöhnt hat. Jetzt erneuerte und restaurierte Fenster weichen jedoch deutlich ab und zeigen ein Hellbraun-Ocker, das unmittelbar auf den Steinton der Ziegelfassade und Terrakotta-Formteile der Fenstergewände Bezug nimmt. Diese auffällige und einschneidende Veränderung in der Farbgebung geht auf die durchgeführte Farbuntersuchung zurück. Die Untersuchung sollte sowohl die ursprüngliche Farbgebung klären, als auch erschließen, ob die

10 *Ausschnitt der Nordwestfassade, 2001. Das Fenster im Erdgeschoss links noch mit dunkelrotem Anstrich.*

Die vorgenommene Farbabwegung deckte über dem unbehandelten Holz acht Farbschichten einschließlich zweier Grundierungen auf. Es zeigte sich, dass sich sowohl die bauzeitliche Farbfassung als auch die drei nachfolgenden Anstriche heller Braun-Ocker-Töne bedienten und damit den Grundton der Terrakotta-Elemente übernahmen. Erst Schicht 6 wurde deutlich dunkler braunoliv ausgeführt. Danach folgte in völliger Abkehr von der bauzeitlichen Farbwahl die dreimalige Wiederholung eines dunkelroten Anstrichs, der möglicherweise auf das kräftige Rot der ebenfalls abweichend vom Bestand an Fassaden und Turm eingebrachten Ersatzziegel Bezug nehmen sollte. Die um 1975 getroffene Entscheidung, die Fenster und Fenstertüren rot zu streichen, übersah völlig, in welchem Umfang dadurch das bauzeitliche Gesamtbild des Schlosses verfälscht wurde.
