# Die Instandsetzung der „Hühnerfautei“ im ehemaligen Zisterzienserkloster Schönau

Rainer Laun / Rudolf Pörtner

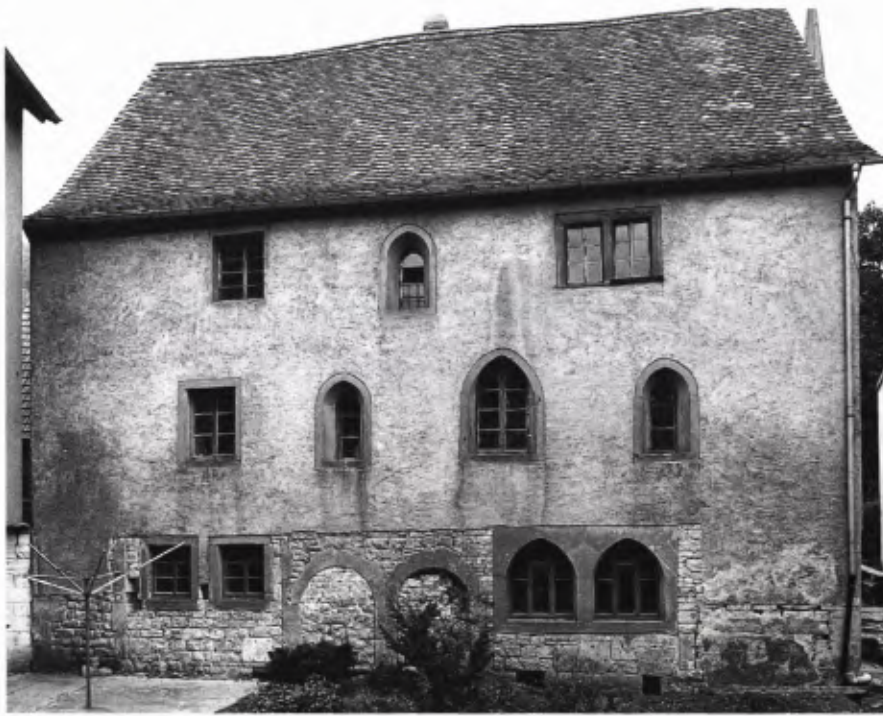
■ 4 Die teilweise neuzeitlich zugebaute Westansicht der Hühnerfautei mit drei originalen sowie später vergrößerten Fenstern (1992).

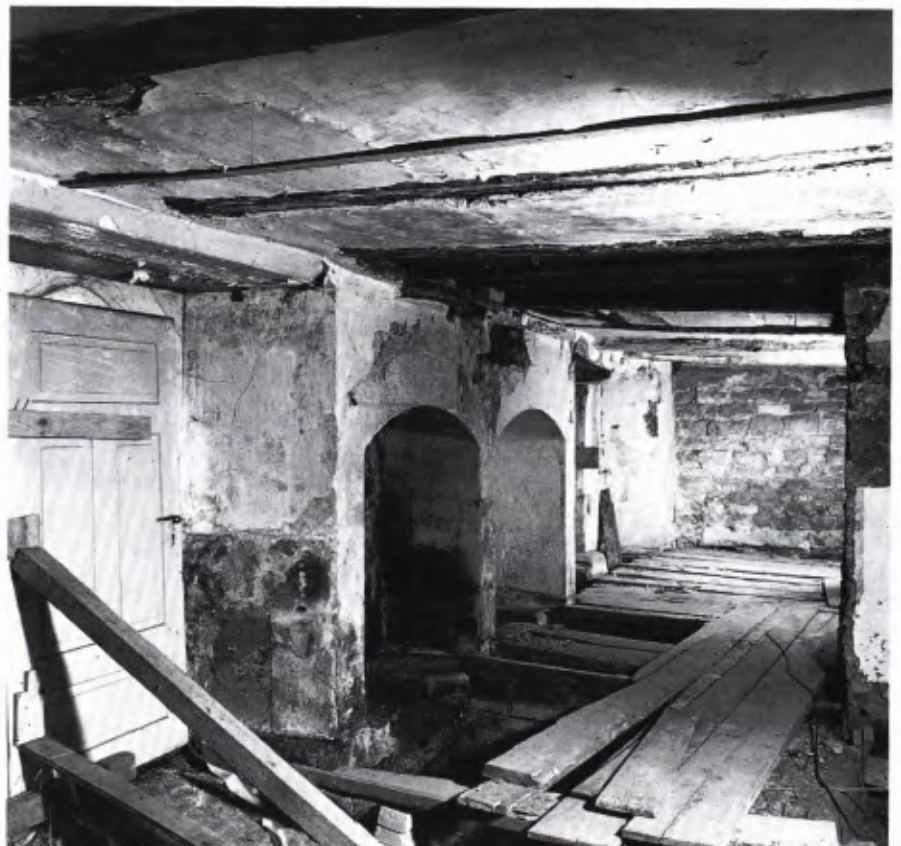
■ 13 Blick von Osten auf die Innenseite der Südfassade mit den beiden originalen Fensteröffnungen, die vor dem Einbau der Keller und der damit verbundenen Anhebung des Fußbodens eine 70 cm hohe Brüstung besaßen. Im Hintergrund sind am Boden die Dielen über dem westlichen Keller erkennbar. Am rechten Bildrand der Ansatz des Kaminblocks (1992).
