Risse in der evangelischen Kirche von Aich

Bauhistorische Untersuchung, Verformungsanalyse und Maßnahmen zur Bestandssicherung

Günter Eckstein / Andreas Stiene

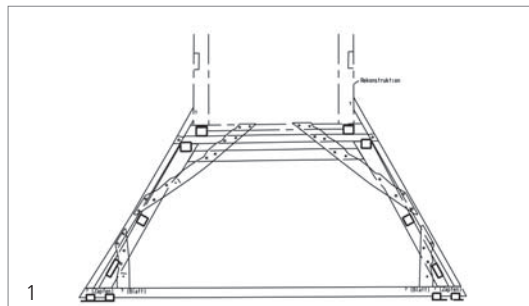
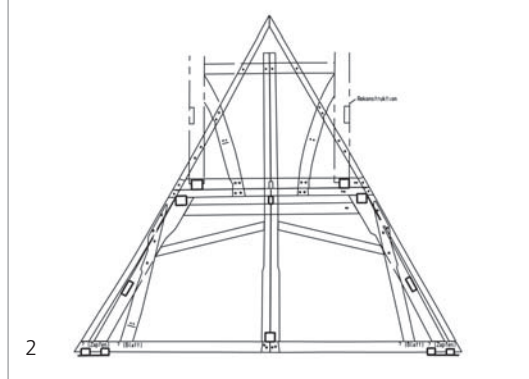
11 Schematische Querschnitte von Osten, M. ca. 1:150. Erster Binder vor der Giebelwand mit vermuteter Lage des ehemaligen Dachreiters (1). Zweiter Binder mit Rekonstruktion des ehemaligen Dachreiters nach Baubefunden (2).

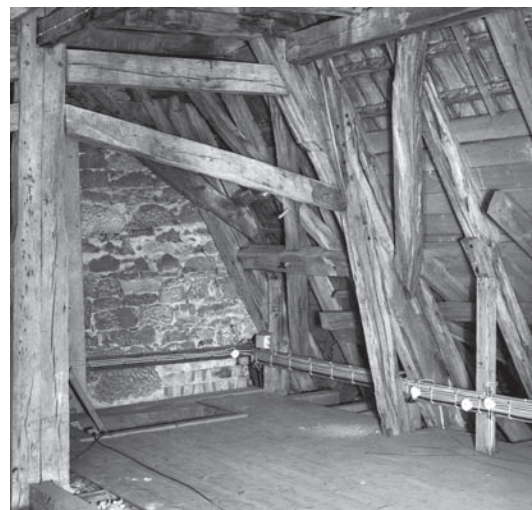
12 Dachwerk vor der Westwand, Aufnahme von Südosten. Zwischen dem ersten und zweiten Binder, unter dem ehemaligen Dachreiter, befindet sich zwischen den liegenden Ständern ein zusätzlicher Riegel, der mit den Windstreben überblattet ist.
