Feuchteschäden und Methoden zu ihrer Beseitigung

Ulrike Henes-Klaiber

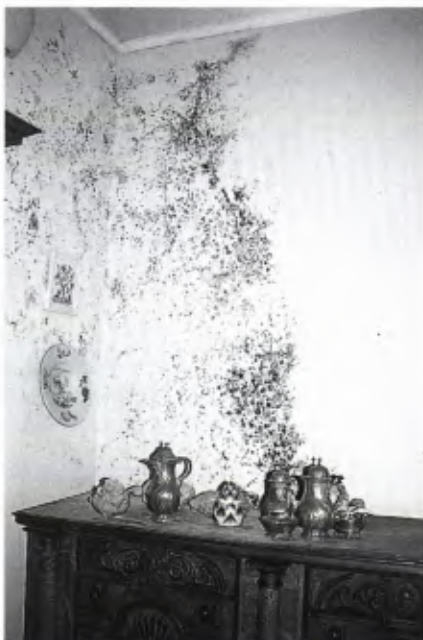
■ 5 Starke Durchfeuchtungen der Außenwand durch falsch angelegte Fallrohröffnung auf dem Dach der Sakristei.

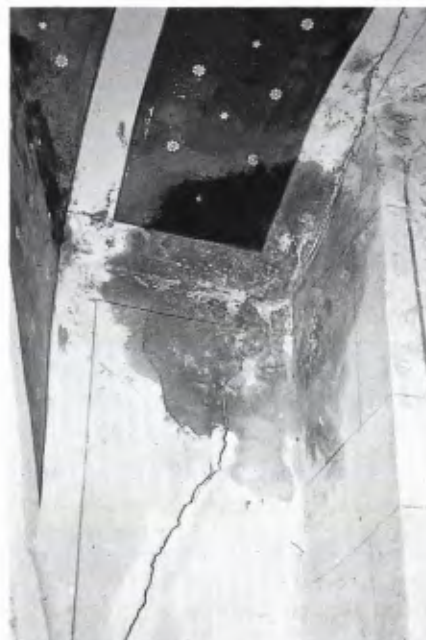
Für Reparatur oder Reinigung wird lange kein Geld investiert, bis die Sanierung dieser völlig unnötigen Schäden später erhebliche Kosten verursacht (Abb. 6).

■ 6 Die ausgeprägten Schäden an Außenputz und hölzerner Traufe wurden durch ein undichtes Dach verursacht.

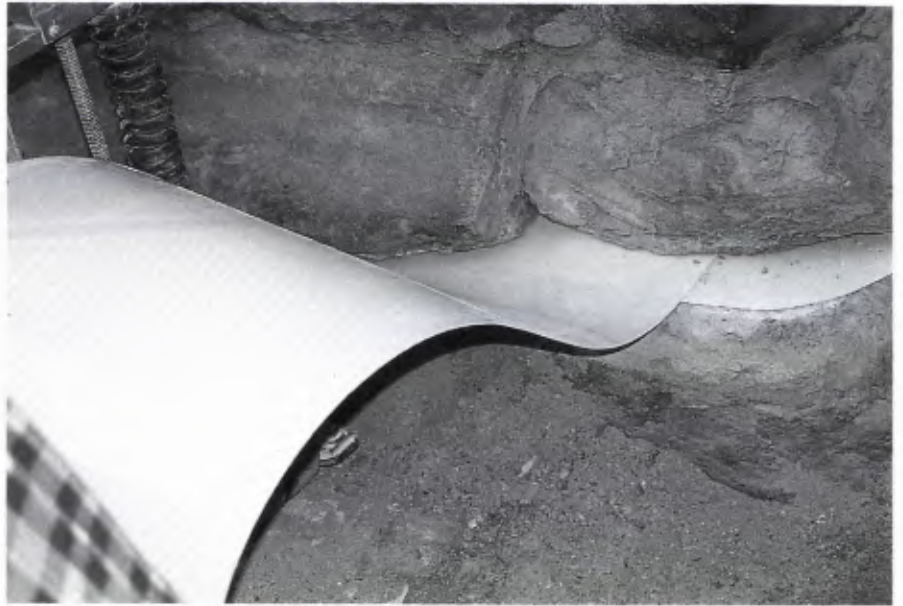
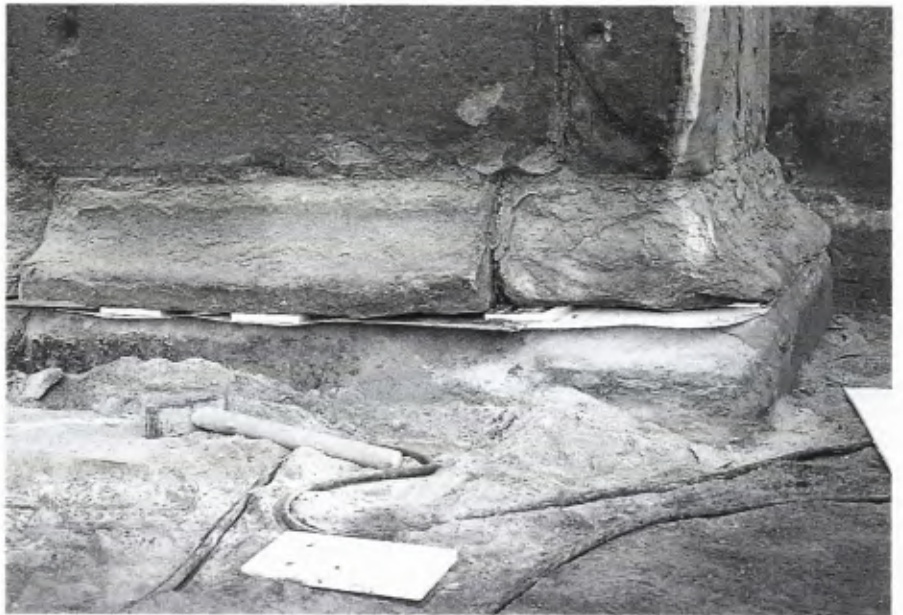
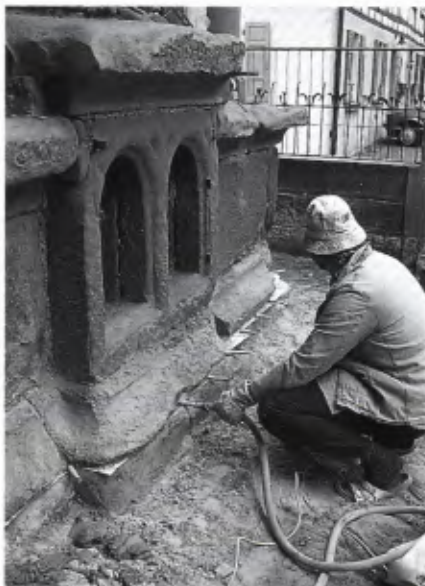
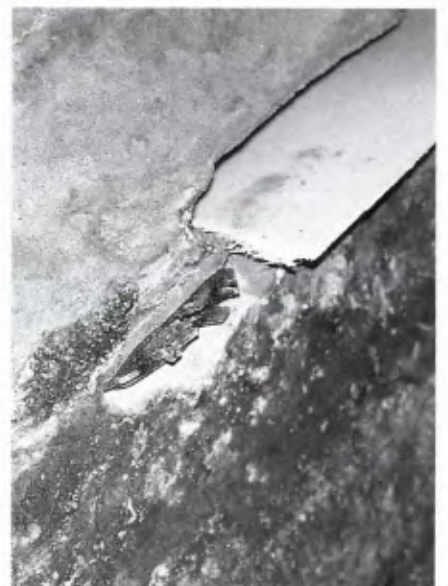
- 9 Für diese horizontale Abdichtung werden glasfaserlamierte Kunststoffplatten (GFK-Platten) verwendet, die in den Sägeschlitz eingeschoben werden
- 10 Stützen der Fuge durch geeignete Kunststoffkeile, um die Standsicherheit nicht zu gefährden.
- 11 Verpressen der Schnitffuge mit einer sulfatbeständigen Zementsuspension, der ein Quellmittel zugegeben wurde.
- 12 Austritt der Sägeblattspitze unterhalb der Lagerfuge.

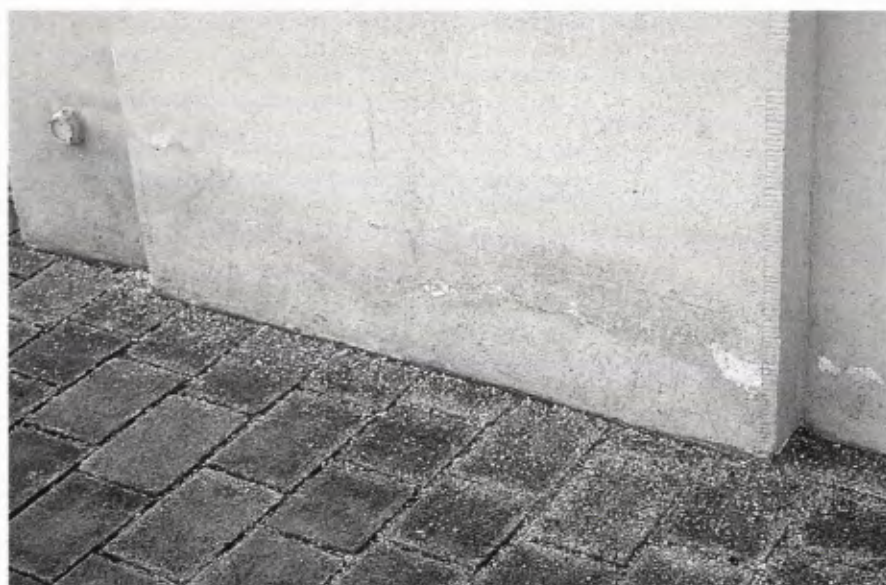
Bei einer Überprüfung Ende Januar 1996 wurde die Stadtkirche in gutem Zustand vorgefunden. Einschränkend ist jedoch dazu zu bemerken, daß am Sockelputz der Westseite Salzränder aufgetreten sind. Diese Salzränder sind auf die Verwendung von Streusalz im Außenbereich zurückzuführen (Abb. 16).

■ 16 Feuchte- und Salzränder im Putz, die durch Streusalz hervorgerufen wurden.

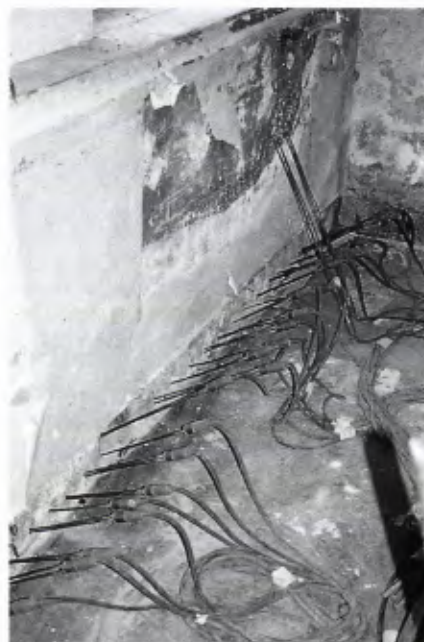
Die Klosterkirche des Benediktinerklosters in Lorch, ein bedeutendes Denkmal aus staufischer Zeit, hat seit langer Zeit Probleme mit aufsteigender Feuchtigkeit. Hier wurde bereits 1972 an Querschiff und Nordseite der Kirche eine Horizontalabdichtung mit Alkalisilikaten im Bohrlochverfahren durchgeführt. Diese Abdichtungs-

- 21 Feuchteschäden am Putz nach Einsatz einer Bohrlochinjektion mit Alkalisilikaten.
- 22 Heizstäbe zum Aufheizen des Mauerwerks (Paraffinverfahren).
- 23 Schadensfreie Fassade nach Einsatz einer Bitumeninjektion zur Horizontalabdichtung (Kiesstreifen mit Drainage vor dem Gebäude). Kurhaus Bad Boll, Kr. Göppingen.

maßnahme blieb jedoch ohne Erfolg, wie an den erneuten Feuchte- und Salzsäuren am Putz zu sehen ist (Abb. 21).
