Sanierung und Restaurierung des Turmes der Stadtkirche in Vaihingen an der Enz

Detaillierte Voruntersuchungen als Grundlage für substanzschonende und denkmalverträgliche Maßnahmen

Günter Eckstein

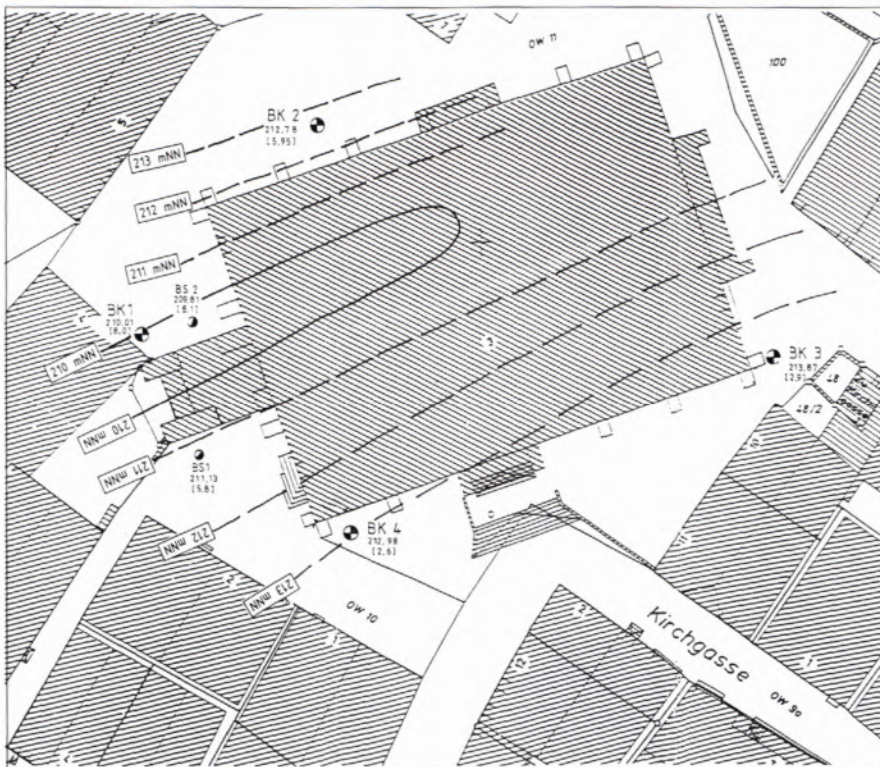
■ 6 Lageplan mit Kennzeichnung der vier Kernbohrungen und der zwei Sondierbohrungen. Höhenverlauf der Muschelkalkoberfläche und deren Tiefenlage unter dem Gelände. Baugrundinstitut Smoltczyk & Partner.

ches von Westen und im Bereich der südöstlichen und südwestlichen Seitenschiffen vier Kernbohrungen mit Teufen zwischen 11–18 m durchgeführt. Zur Verdichtung der Aufschlüsse im Turmbereich wurden zwei weitere Sondierbohrungen südlich und nördlich der Turmdurchfahrt mit Teufen von 6–8 m niedergebracht (Abb. 6). Von den Kern- und Sondierbohrungen wurden insgesamt 52 Bodenproben entnommen und in bodenmechanischen Labors untersucht. Zur Feststellung der Fundamenttiefen des Turmes wurden westlich der Durchfahrt auf der Süd- und Nordseite Schürftgruben hergestellt und ingenieurgeologisch begutachtet und dokumentiert. Von den Gruben aus wurden zusätzlich horizontale Sondierbohrungen unter den Fundamenten vorgetrieben.
