# Die evangelische Stadtkirche in Murrhardt

Untersuchungen zur Beurteilung der statischen Sicherheit

Ulrike Plate / Günter Eckstein / Heinz Krause

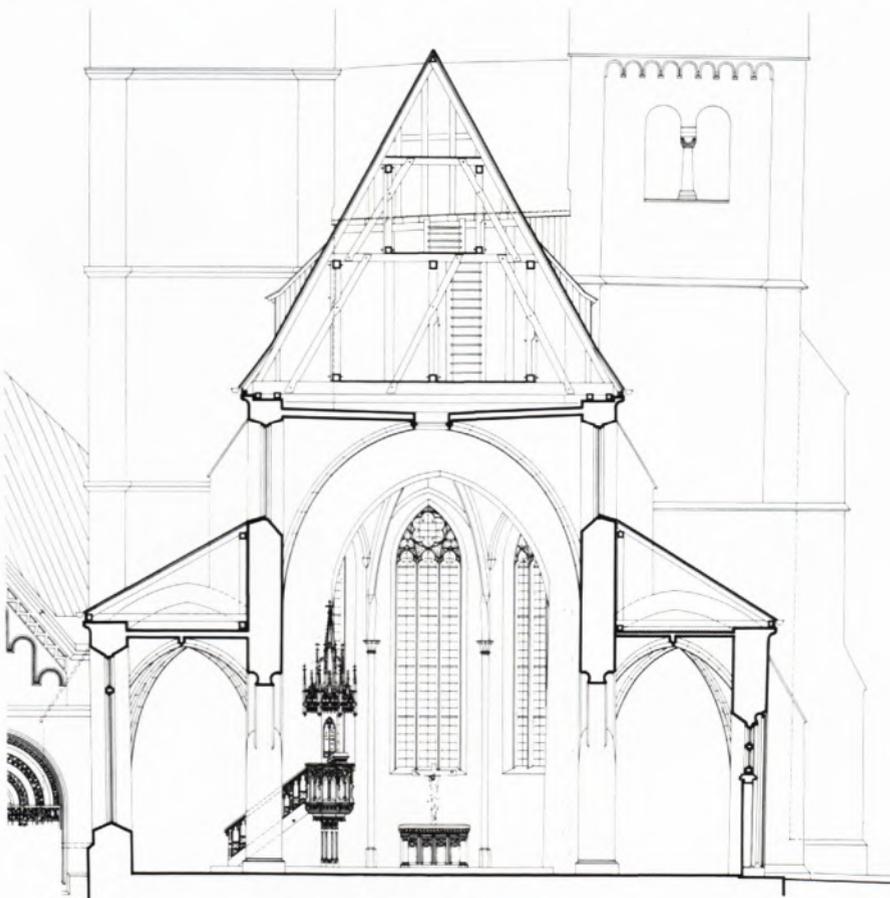
■ 10 Querschnitt durch das Schiff Richtung Osten. Die Gewölbeschubkräfte werden durch das System von Strebepfeilern und -bögen abgeleitet. Der Strebepfeiler am Südturm wurde 1897 errichtet (LDA Stuttgart, Bauaufnahme J. Gromer).
