Die Bauforschung als Möglichkeit substanzschonender Schadensursachenermittlung

Das Salemer Münster als Beispiel

Ulrich Knapp

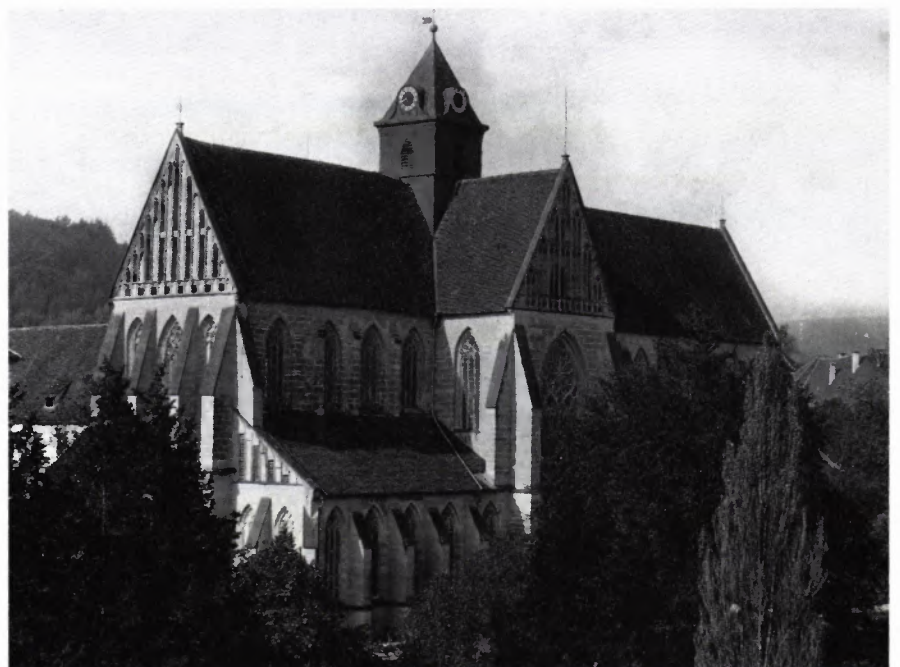
■ 2 Salem, Münster. Ansicht der Kirche von Nordost aus der Zeit um 1930.
