Gabriele Grassegger/Günter Eckstein: Schadensvermessung an Natursteinen

Photogrammetrische und naturwissenschaftliche Untersuchungen,
Präzisionsvermessungen zum zeitlichen Verlauf von Steinschäden

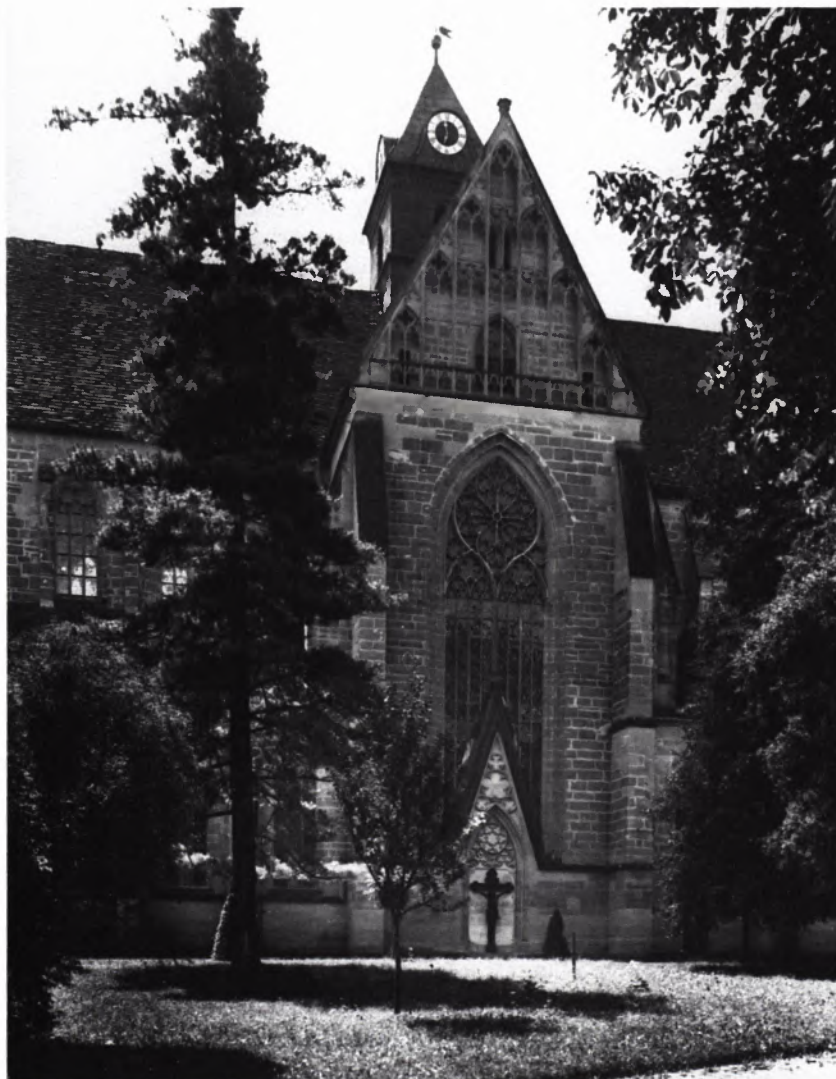
7 SALEM, Bodenseekreis, ehem. Klosterkirche. Fassade des nördlichen Querhauses. Aufnahme zwischen 1900 und 1920.
