Gottfried Hauff/Karl Fiedler/Bärbel Maier-Herrmann/Juliane Weigele:

## Zur Konservierung der Portalskulptur des Heilig-Kreuz-Münsters in Schwäbisch Gmünd

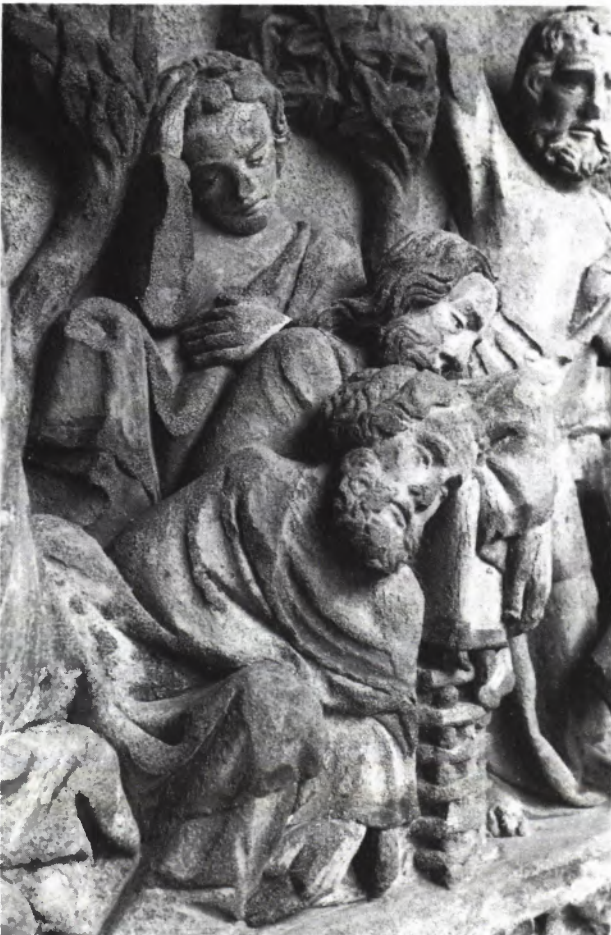
5 „MÄRTYRER-SZENE“, Detail von einer Archivolte des nördlichen Chorportals, Zustand 1985: fortgeschrittene Zerstörung der originalen Figuren-Oberfläche.

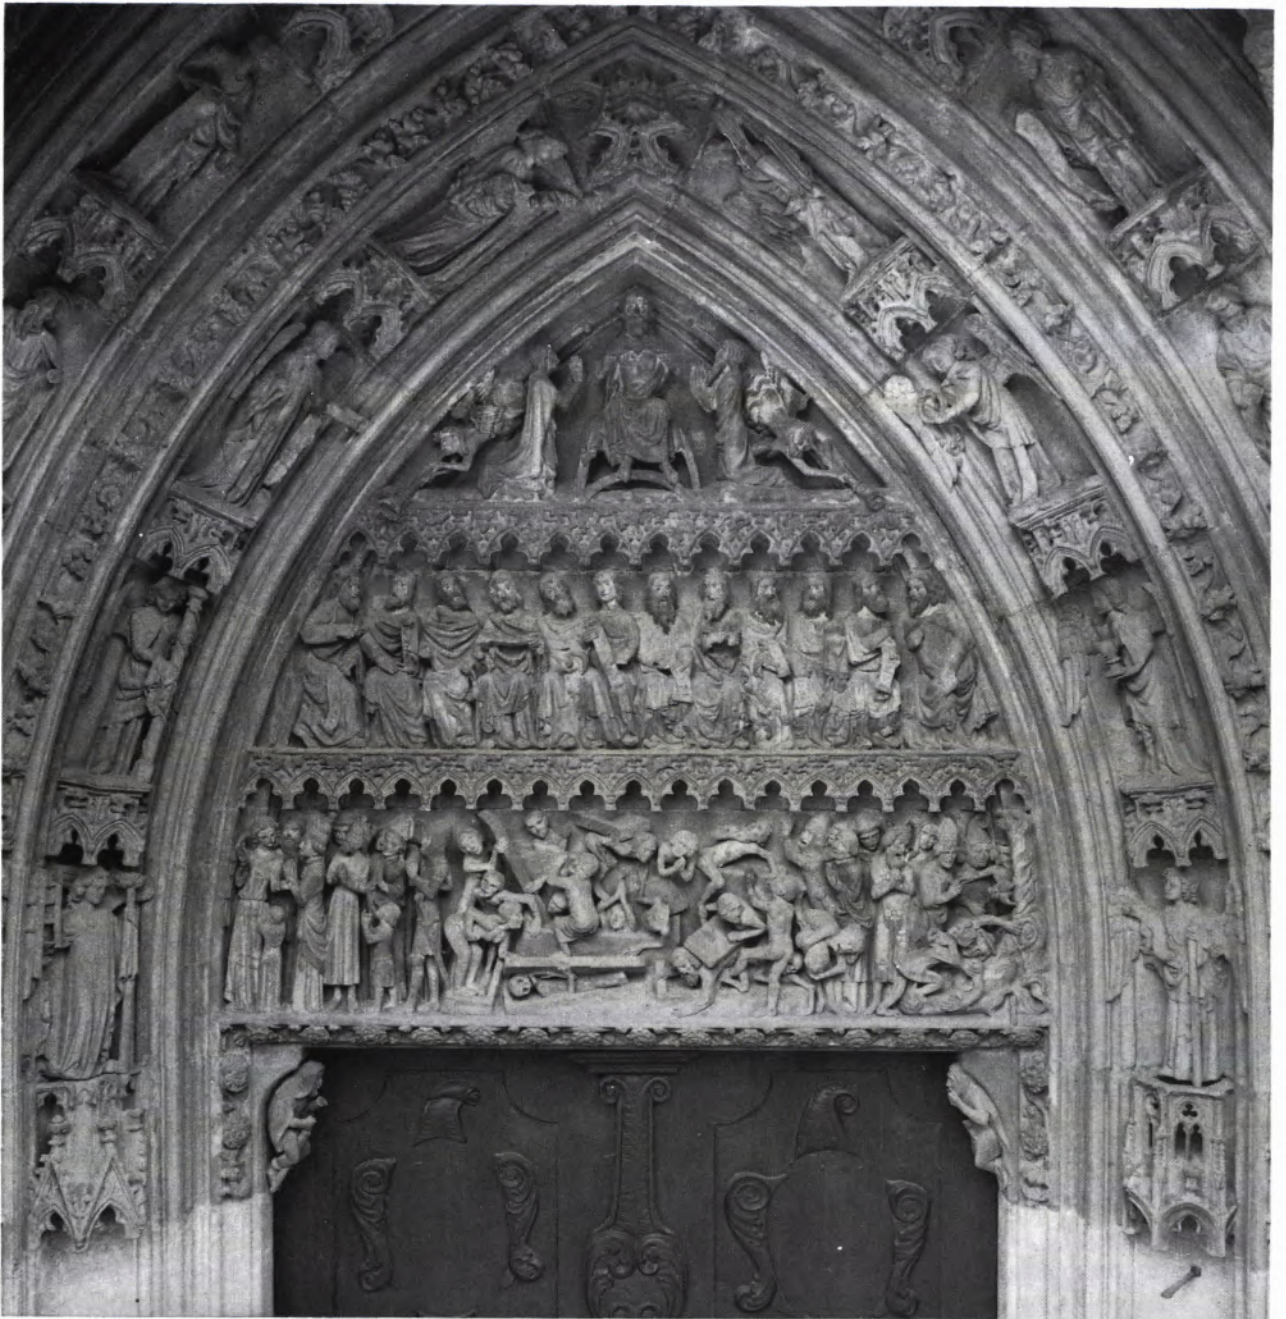
11 SÜDLICHES CHORPORTAL, *photogrammetrische Aufnahme des Tympanons zur Bestandsdokumentation nach der Restaurierung. Es ist geplant, in bestimmten zeitlichen Abständen photogrammetrische Neuaufnahmen herzustellen, um nachprüfbare Aussagen über Schadentwicklungen machen zu können.*
