# Günter Eckstein: Meßtechnische Bauüberwachung und Schadensdokumentation an der evangelischen Pfarrkirche St. Stephanus in Mulfingen-Hollenbach, Hohenlohekreis

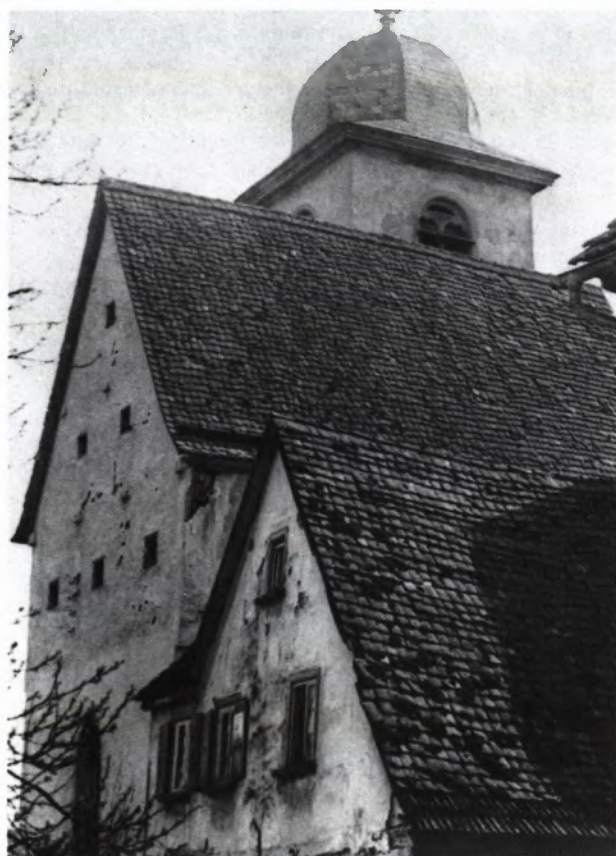
1 DIE PFARRKIRCHE ST.STEPHANUS vor der Renovierung. Nord- und Ostansicht, Aufnahme von Architekt Peter Haag im August 1958. Das Gebäude im Vordergrund wurde nach den Renovierungsarbeiten von 1959 abgebrochen.

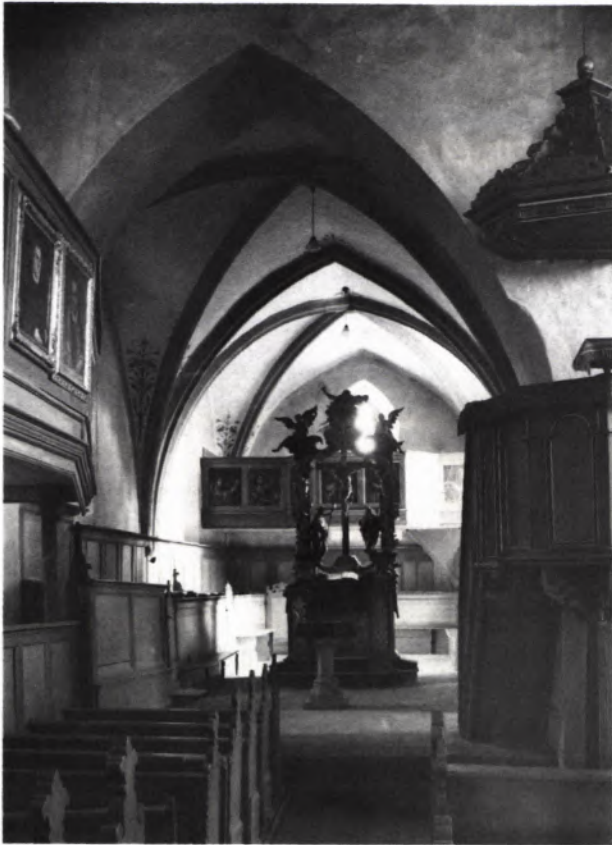
3 BLICK IN DEN CHOR, Aufnahme vor der Renovierung im August 1958. Im Jahr darauf wurde der östliche Zugang vermauert, die Chorempore herausgenommen, der Altar nach Osten versetzt, die Nordempore im Schiff herausgenommen und die Kanzel in die Nordstecke des Schiffes verlegt.

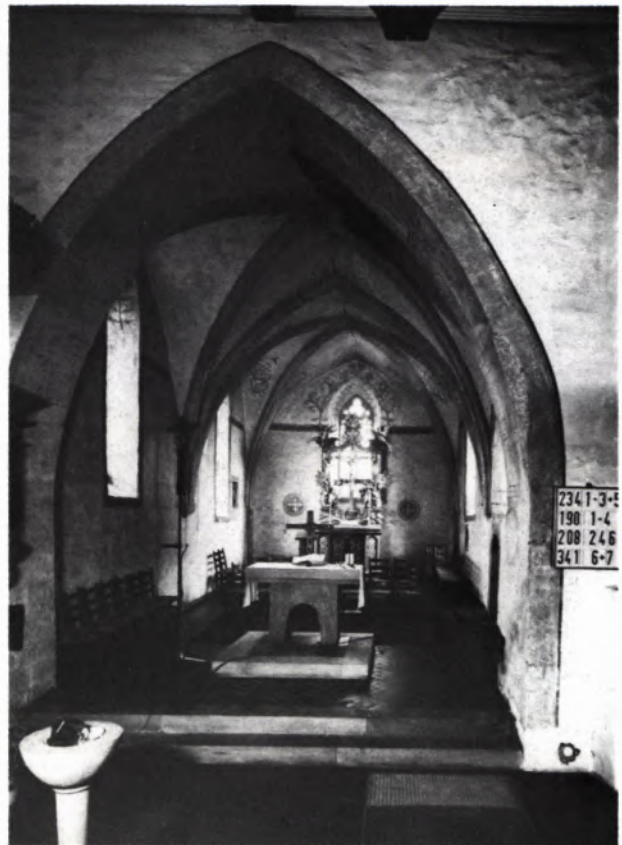
4 BLICK IN DEN CHOR nach den Veränderungen im Inneren der Kirche. Photogrammetrische Aufnahme im September 1984 zur Vermessung eines Querschnittes vor dem Chorbogen.

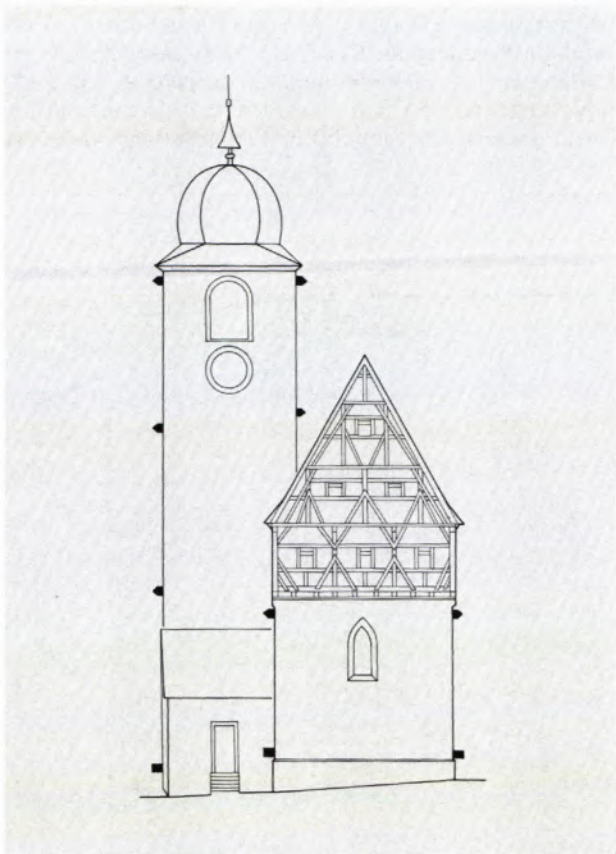
9 ANORDNUNG DER MESSBOLZEN für die Neigungsbeobachtungen an der Ostfassade von Chor und Turm.

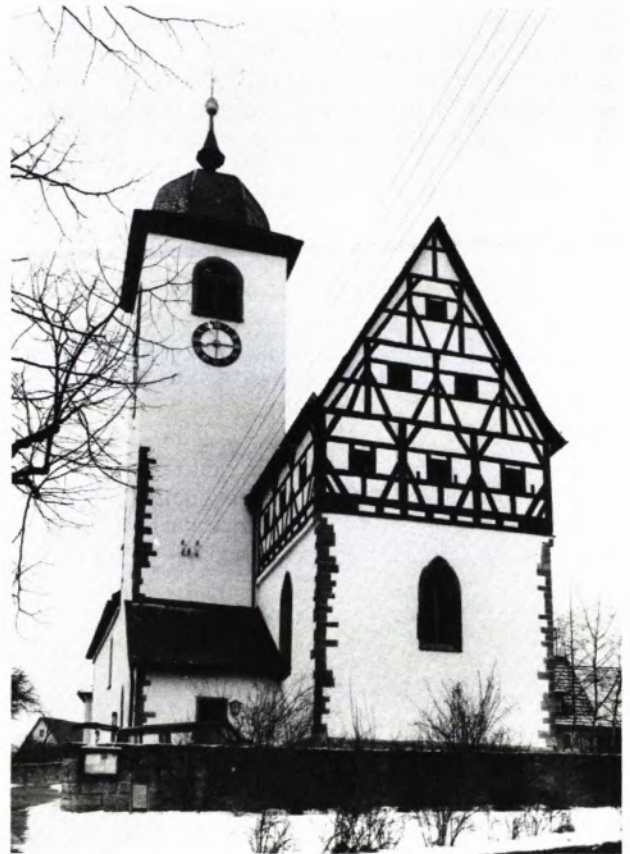
10 OSTANSICHT von Chor und Turm im Februar 1987.

eine sichtbare Schrägstellung auf. Dagegen neigt sich die südliche Chorwand erst ab dem östlichen Fenster in Richtung Osten. Die Risse unterhalb und oberhalb der Fenster, den schwächsten Gliedern im Mauerwerk, zeigen die Spannungen auf. Desgleichen zeigen die starken Gewölberisse in Nord-südrichtung diese Bewegungen an.

Die Nordwand und die östliche Hälfte der Südwand neigen sich nach Norden. Die westliche Hälfte der Südwand wurde an den bestehenden Turm angebaut. Die Projektion des oberen Turmgrundrisses ergibt eine Wandstärke von 30 bis 60 cm. Die Wand ist sehr unregelmäßig und neigt sich gegen den Turm, d. h. nach Süden, wobei hier nur die Innenseite gemessen werden kann. Die Spannungen gegenüber der Neigung der Nordwand zeichnen sich durch eine Ribhäufung in Nord-südrichtung im Gewölbe gegenüber dem Turm ab. Im Südwestteil des östlichen Joches sind diagonale Risse und Rippenablösungen aufgetreten, die die Verwindung zwischen dem Turmbereich und der Nordostneigung des Chores dokumentieren.
