Ulrich Knapp: Eine Musterrestaurierung des 19. Jahrhunderts

Die Instandsetzung der Klosterkirche Salem in den Jahren 1883 bis 1894

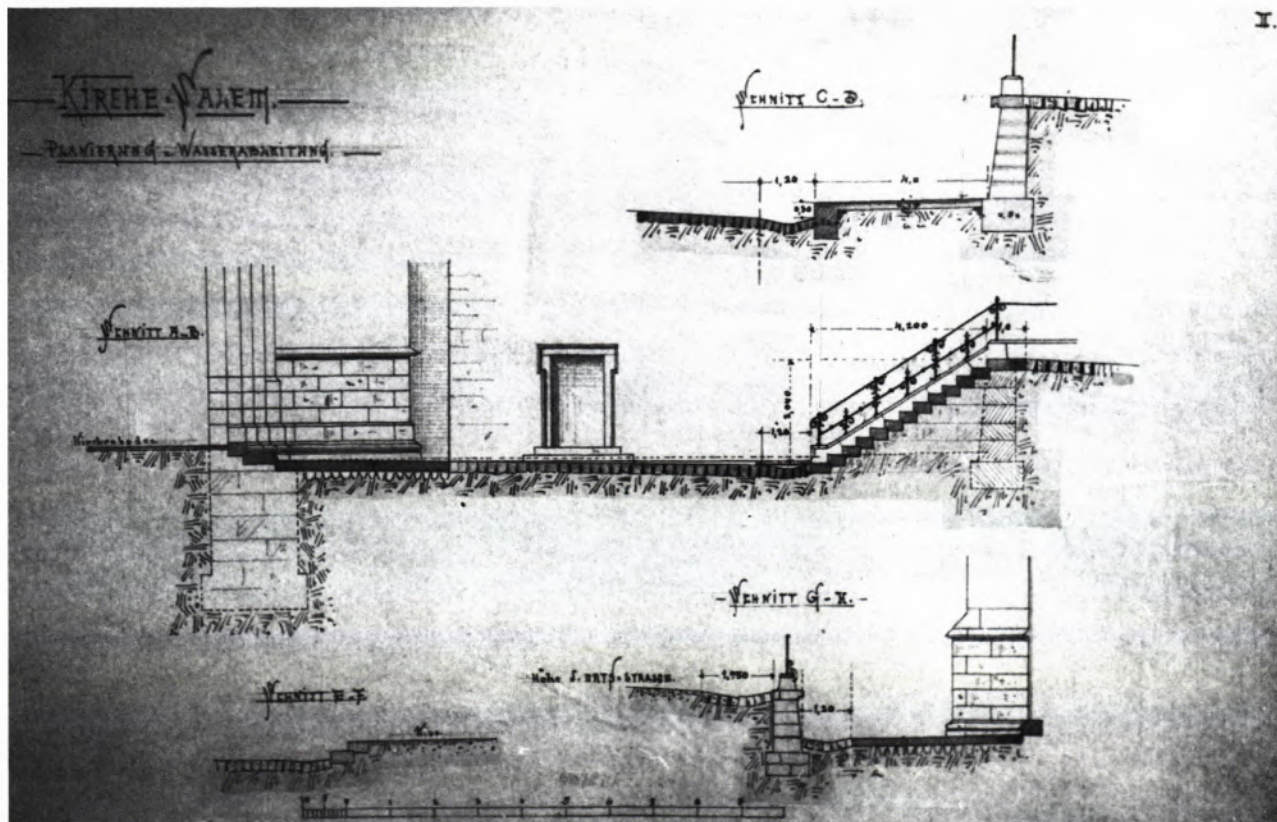
3 KIRCHENVORPLATZ, Plan zur Neugestaltung des Kirchenvorplatzes und für die Wasserableitung. Zeichnung von Friedrich Hahn.

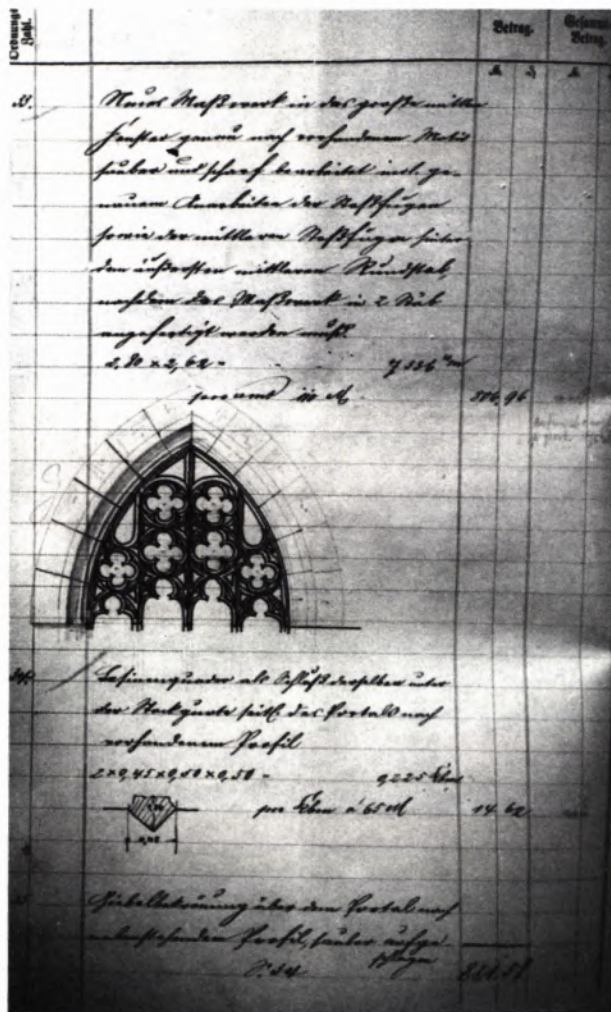
4 WESTFASSENDE, Seite aus den Ausschreibungsunterlagen für die Steinhauerarbeiten – hier das große Mittelfenster der Westfassade.

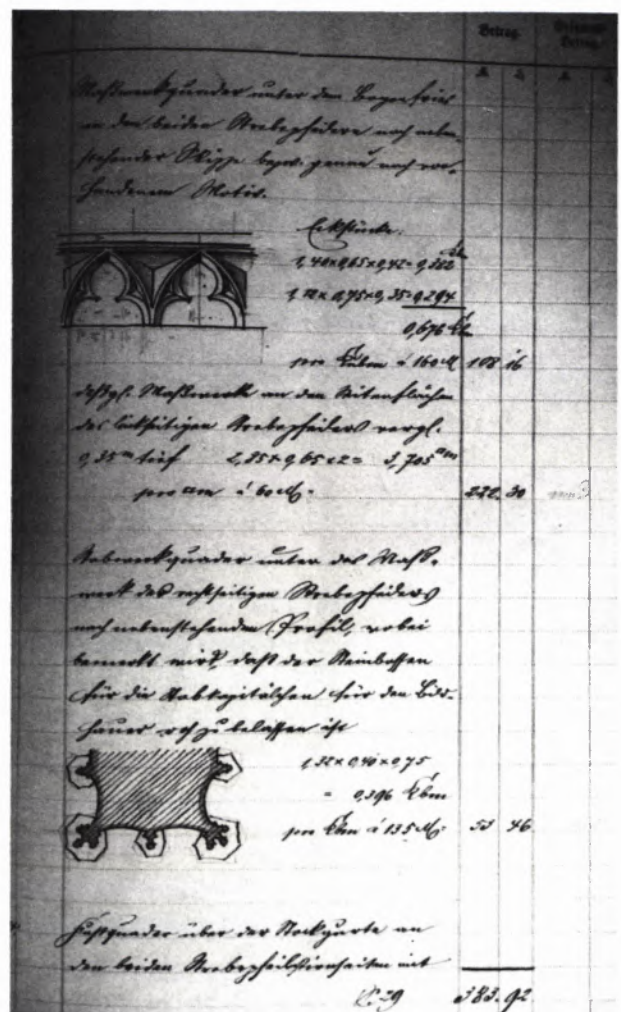
5 WESTFASSENDE, Seite aus den Ausschreibungsunterlagen für die Steinhauerarbeiten – hier die beiden Strebe Pfeiler.

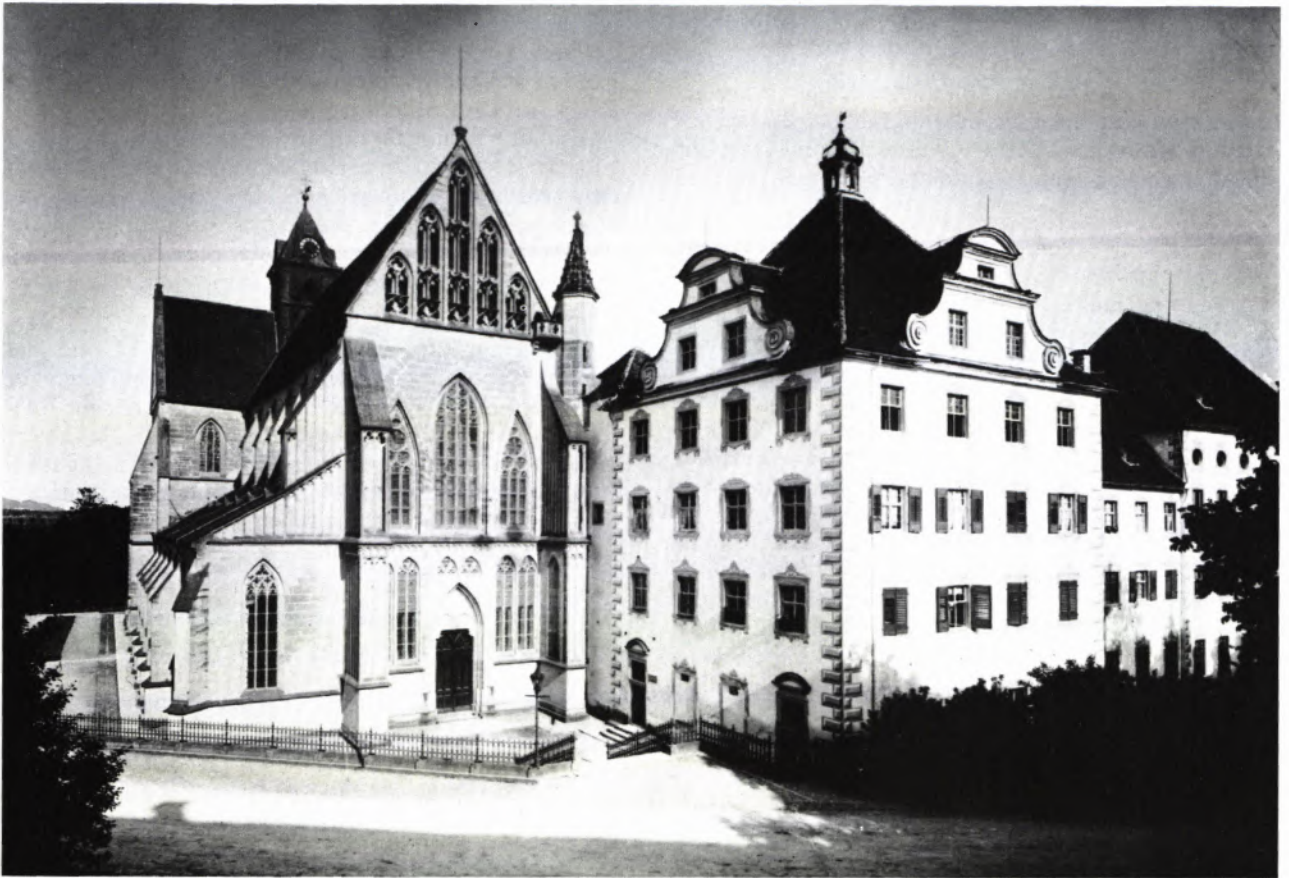
10 SALEM. Gesamtansicht der ehemaligen Klosterkirche nach Abschluß der Restaurierungsarbeiten. Aufnahme um 1900.
