Kloster Seligental – kein Fall für die Denkmalpflege?

Ute Fahrbach

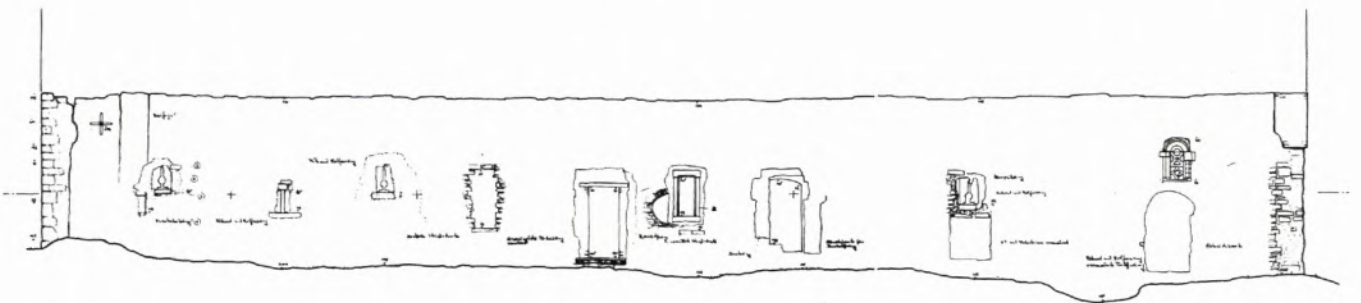
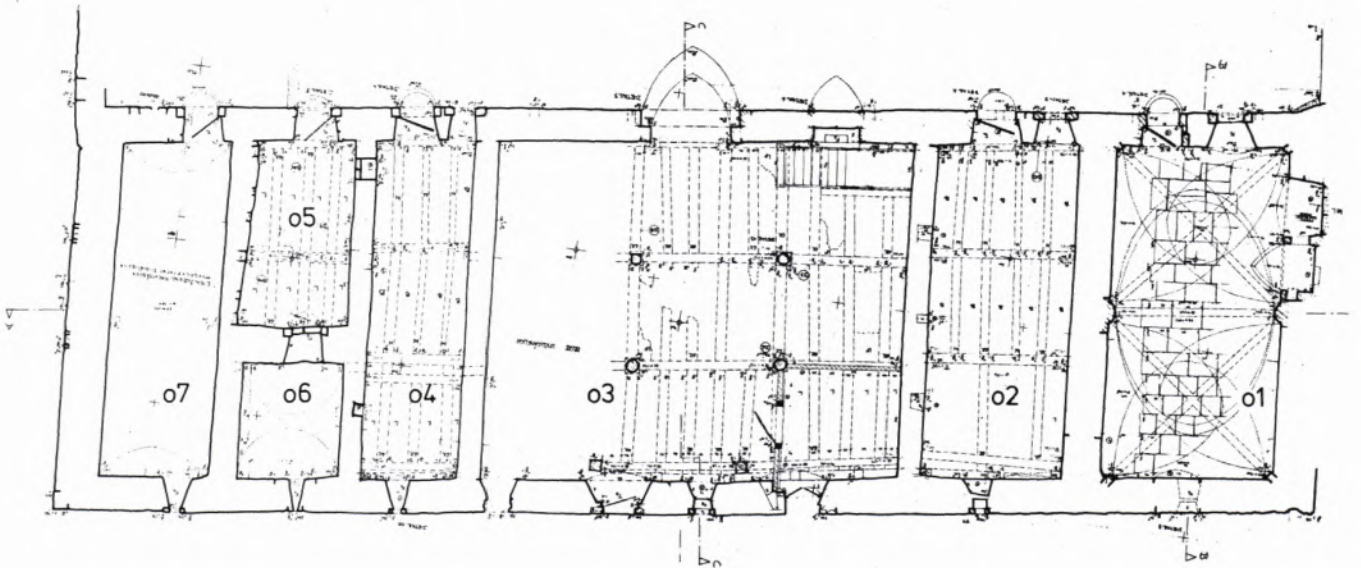
■ 3 Klausur Ostflügel, Ansicht von Osten (Rückfassade), Dezember 1993.

■ 4 Klausur Ostflügel, Grundriß Erdgeschoß, Dezember 1993.

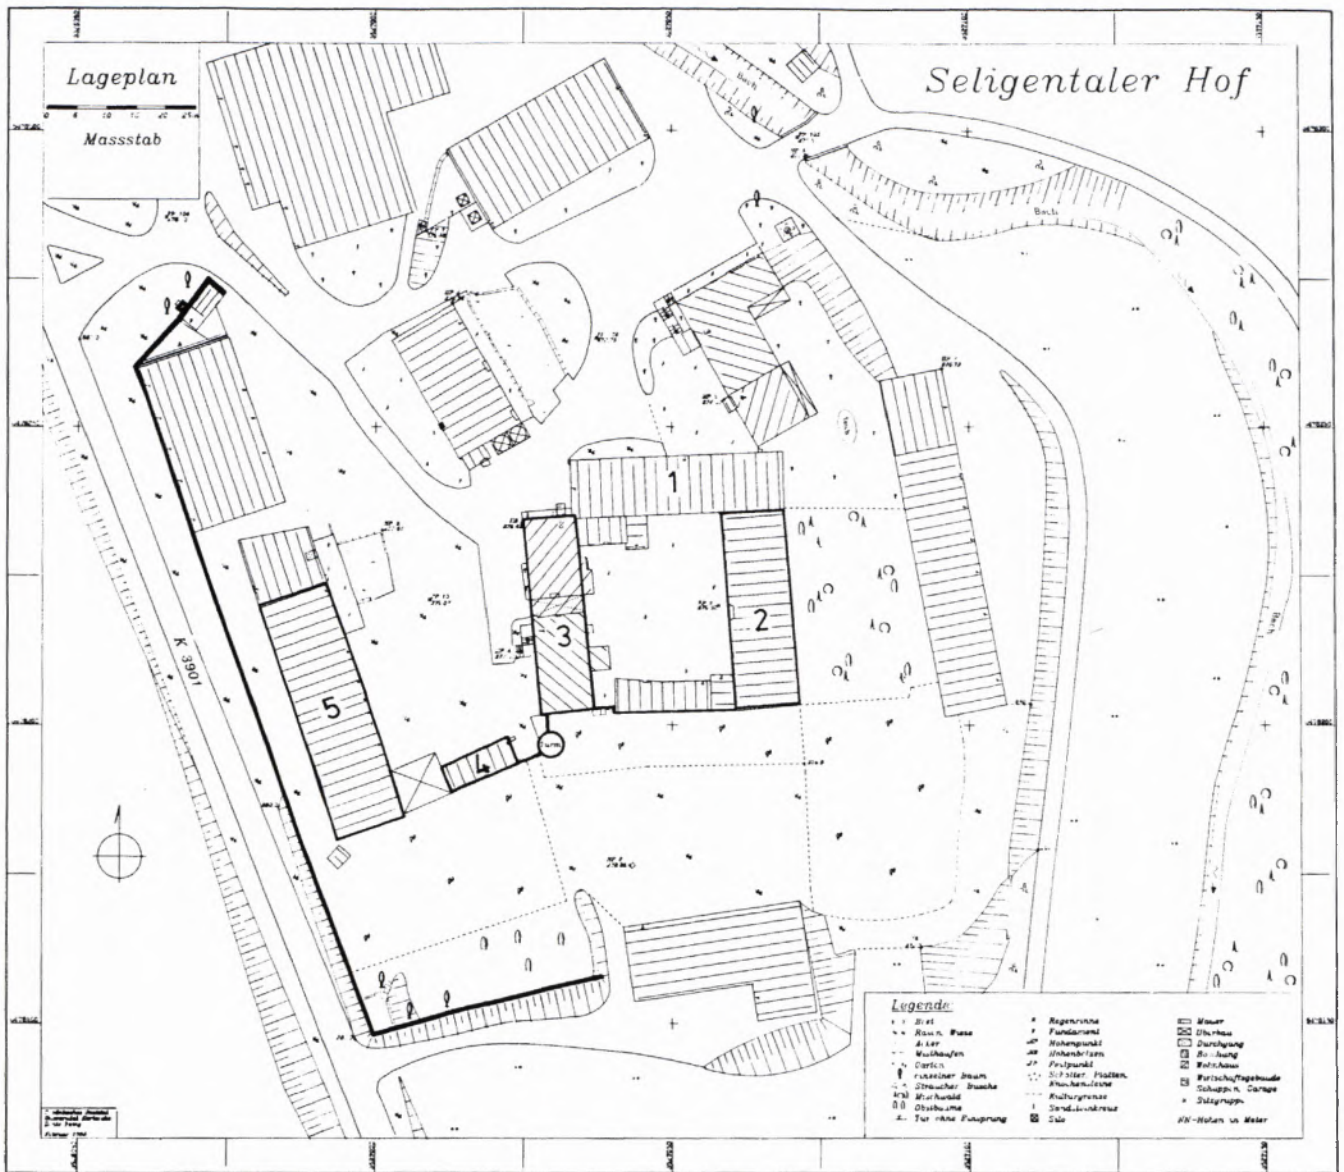
■ 7 Lageplan Seligentaler Hof, Februar 1994, historische Gebäude umrandet; 1 ehemalige Kirche, 2 Klausur Ostflügel, 3 Klausur Westflügel, 4 Holzlege, 5 Scheune.
