Hubert Krins: Rettung und Sanierung der Gebäudegruppe Nikolauskapelle, Steinhaus, „Gindele“ in Ulm

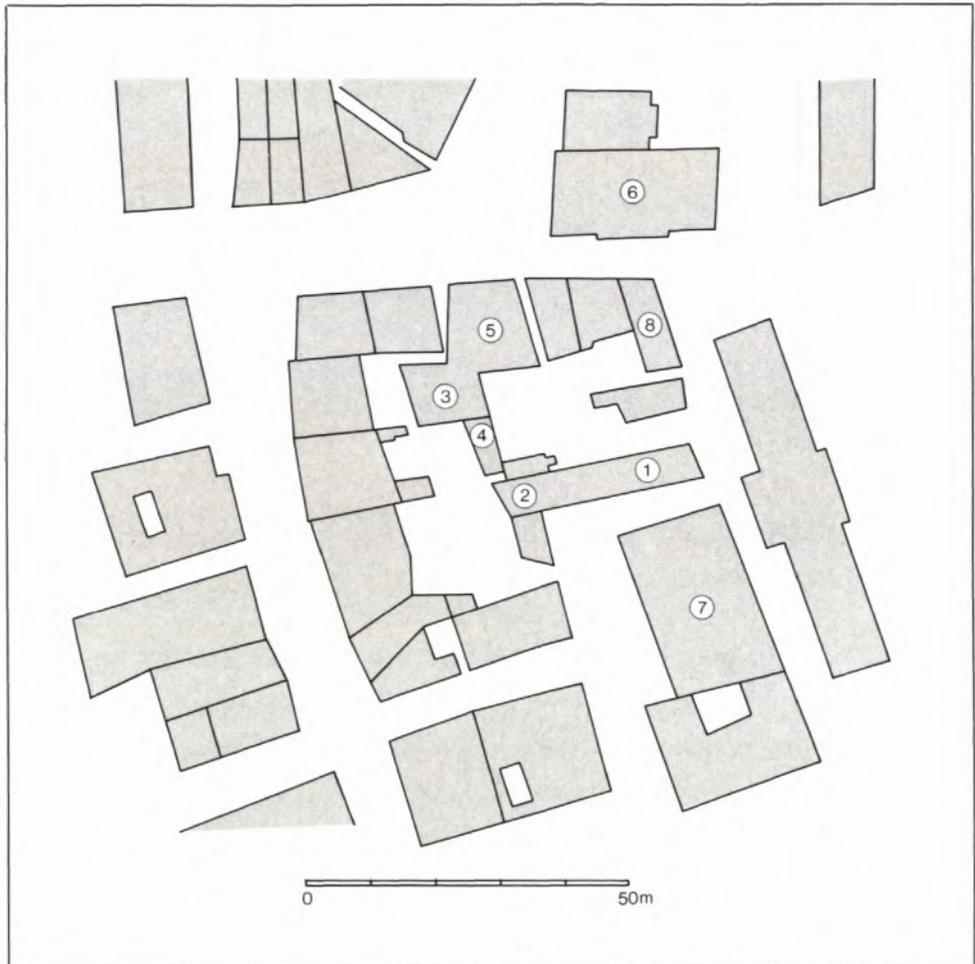
2 LAGEPLAN von 1908: 1 Nikolauskapelle, 2 Steinhaus, 3 „Gindele-West“, 4 Zwischenhaus, 5 „Gindele-Nord“, 6 Salmannsweiler Hof, 7 Ochsenhäuser Hof, 8 Haus Leonhardt.

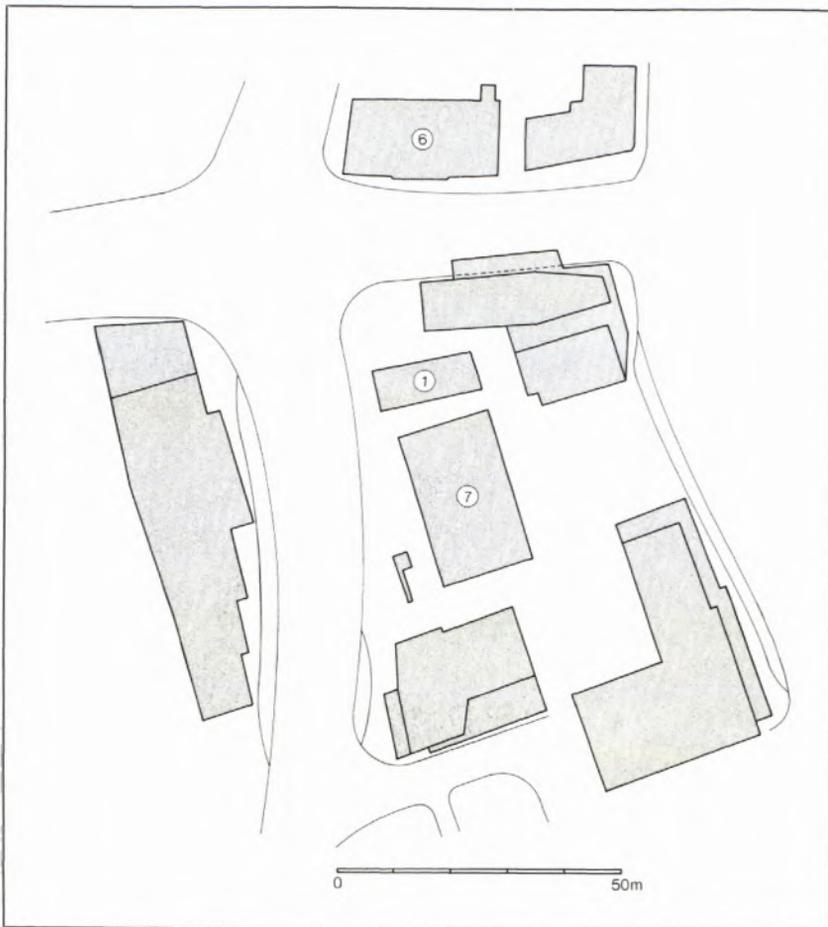
4 RECHTSKRÄFTIGER Bebauungsplan von 1972. Nur die Nikolauskapelle (1) und der Ochsenhäuser Hof (7) sollten stehenbleiben, alle anderen Gebäude im Quartier sollten neu errichtet und die Herdruckerstraße nach Osten verlegt werden. 1 Nikolauskapelle, 6 Salmannsweiler Hof, 7 Ochsenhäuser Hof.

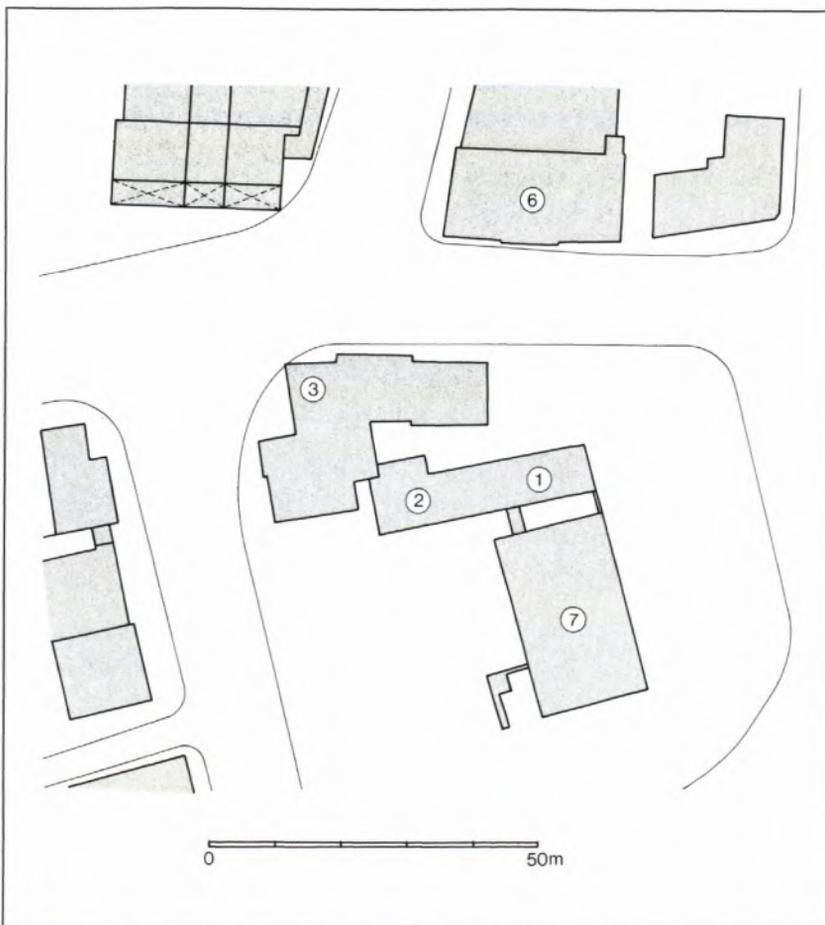
5 LAGEPLAN 1981 nach Abschluß der Sanierung. Gegenüber dem Bebauungsplan von 1972 konnten das Steinhaus, das Gebäude „Gindele-West“ und der Zwischenbau erhalten bleiben! 1 Nikolauskapelle, 2 Steinhaus, 3 „Gindele-West“, 6 Salmannsweiler Hof, 7 Ochsenhäuser Hof.
