Die Kapellenkirche in Rottweil

Baugeschichtliche Untersuchung und statische Sanierung im Schiff und Chor

Günter Eckstein: Die statischen Probleme im Schiff und Chor

Artur Burkard: Die statischen Sanierungsarbeiten im Schiff und Chor

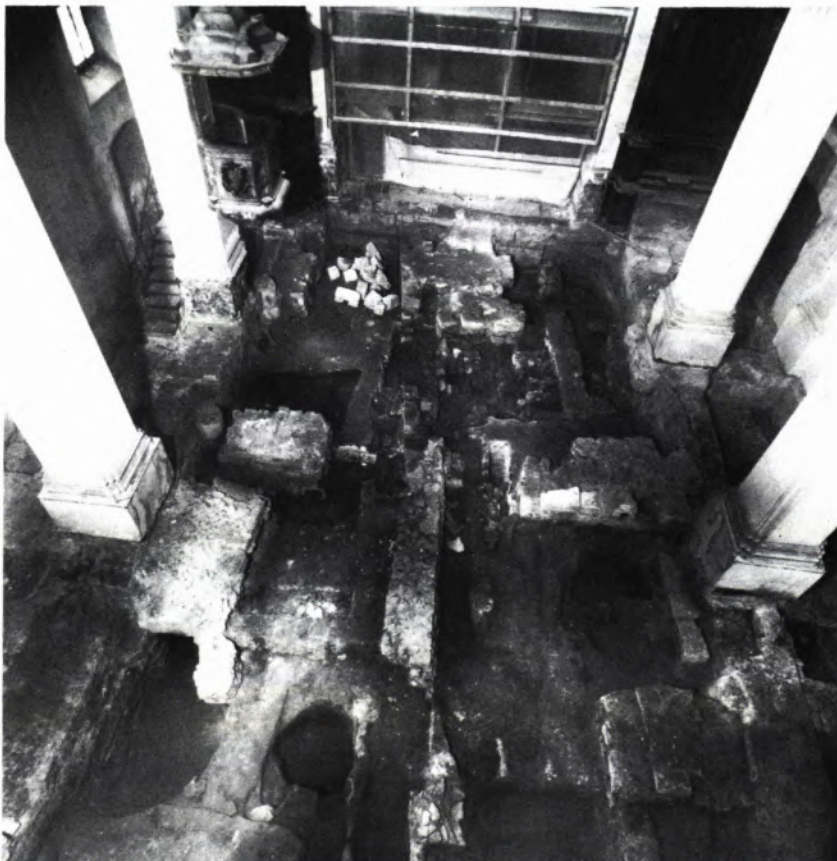
4 DAS INNERE der Kapellenkirche gegen Ende der Ausgrabungen. Die barocken Pfeiler stehen auf den gotischen Seitenwänden. Sie erhielten dadurch eine stabile Fundamentierung. An den Seitenwänden sind jeweils 3 der halbrunden Gewölbevorlagen sichtbar. Dicht vor der ehemaligen Ostwand, dem heutigen Chorbogen, befindet sich das Fundament des Hochaltars. Etwa in der Mitte verläuft ein Mauerzug der Wohnbebauung des 13. Jh.

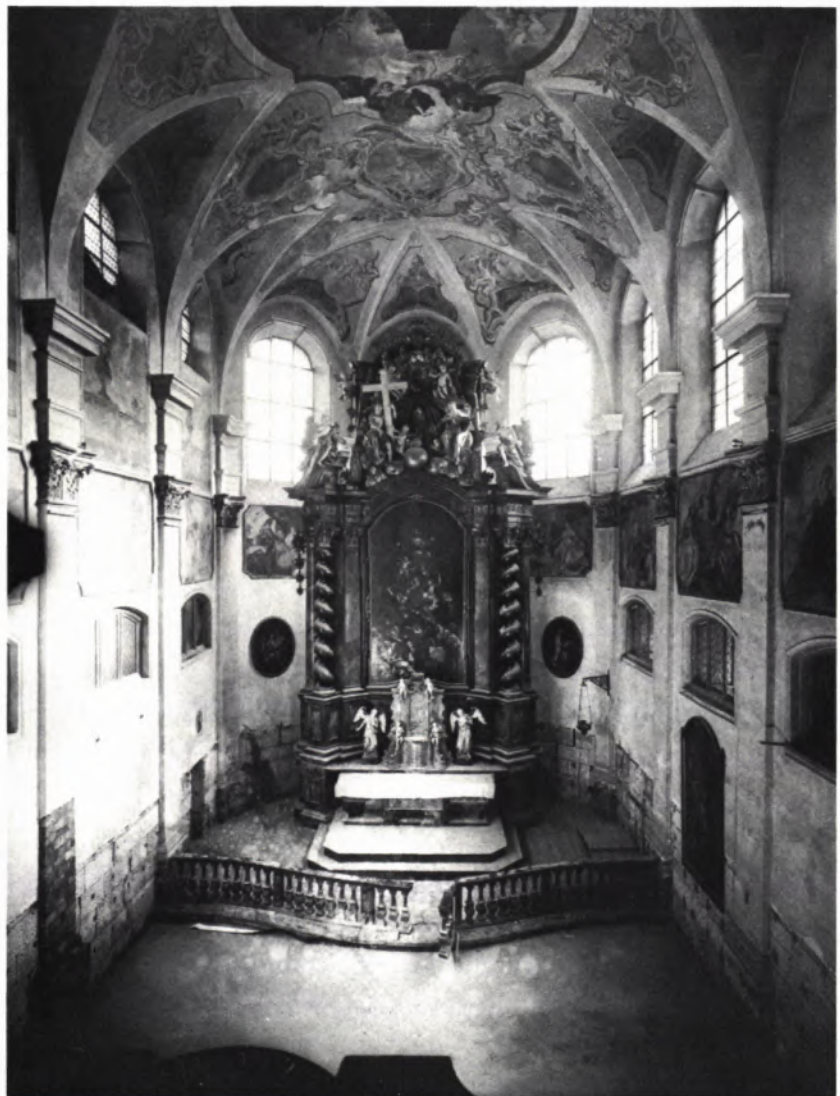
8 PHOTOGRAMMETRISCHE Horizontalaufnahme für die Querschnittsmessung im Chor, Achse 8.

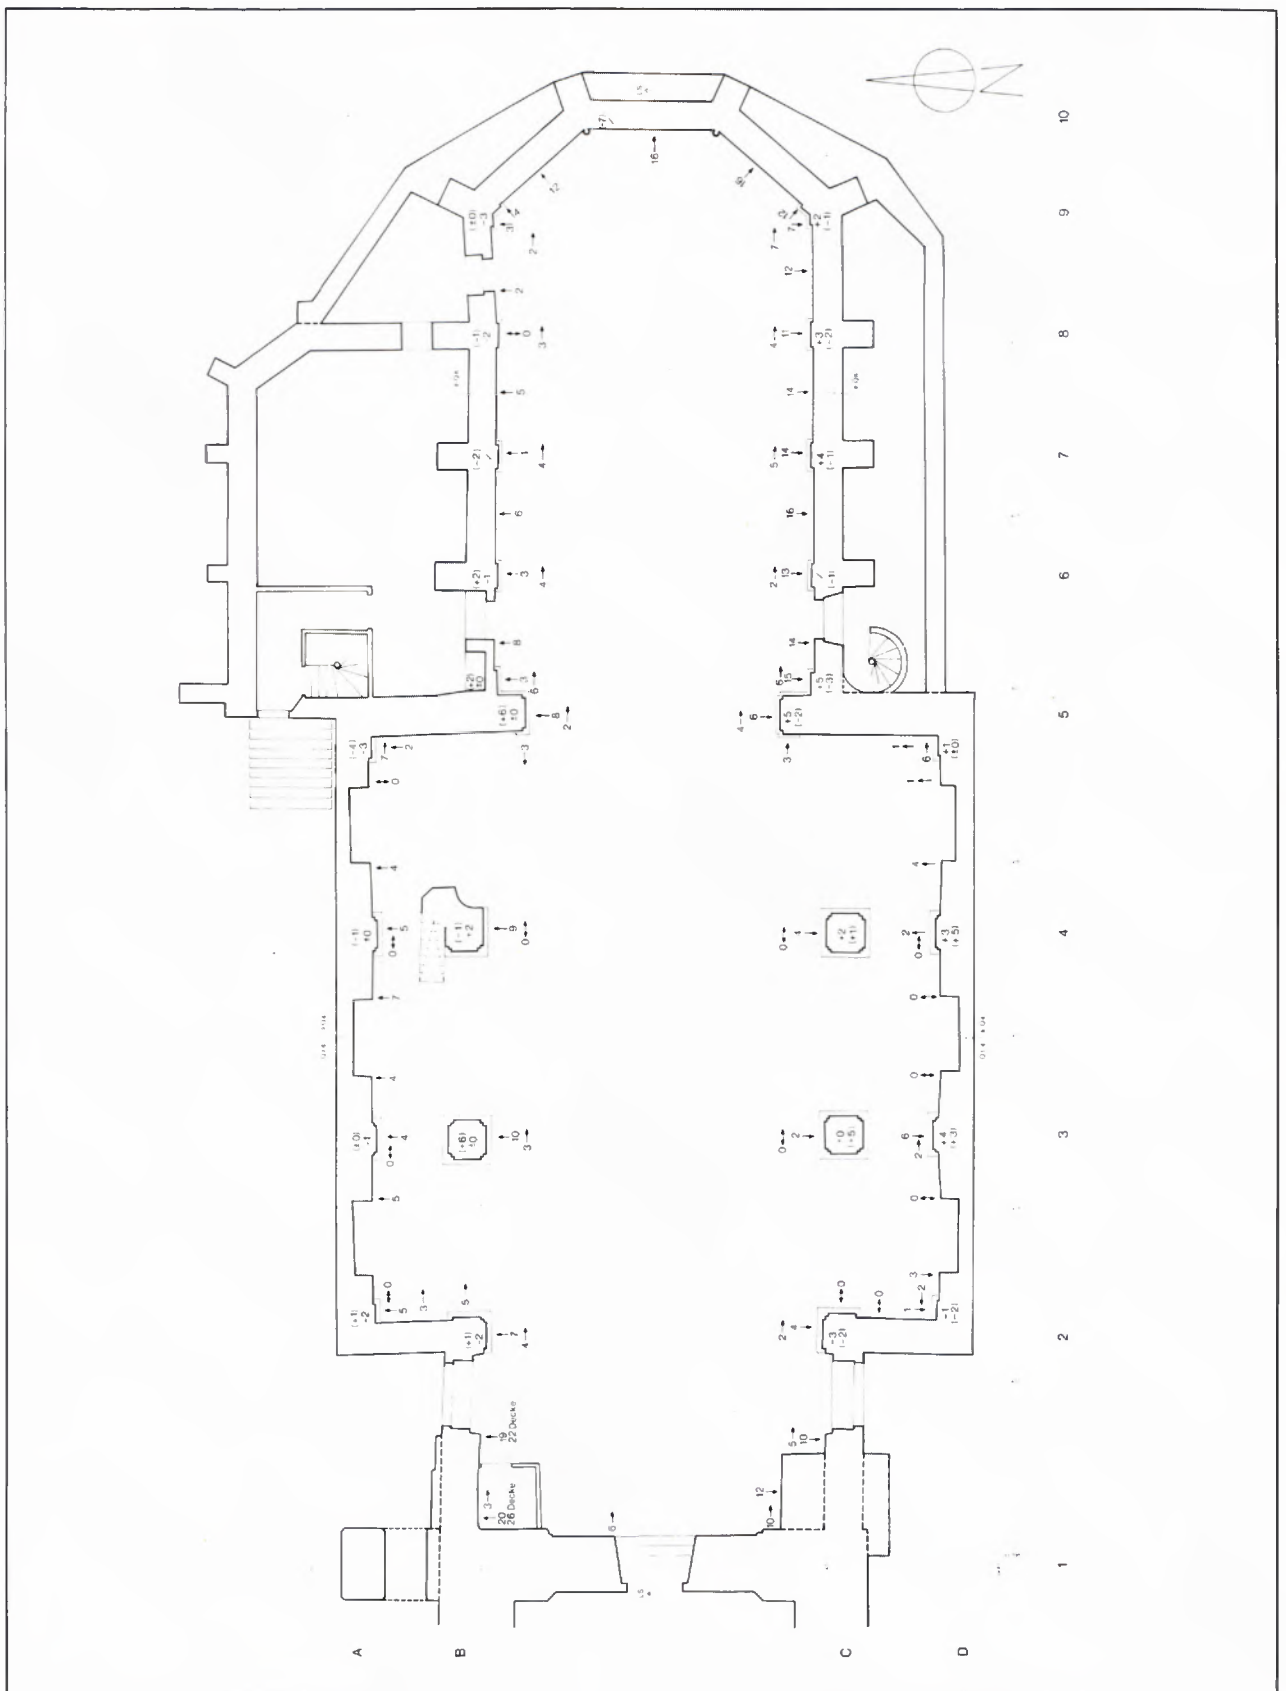
12 GRUNDRISSZEICHNUNG im Maßstab 1 : 25, verkleinert auf den Maßstab 1 : 200. Genau vermessen, gestützt durch die geodätisch bestimmten Punkte, sind die Innenkonturen. Um ein Gesamtbild zu erhalten, wurden die Außenwände aus der Bauaufnahme von 1927 übernommen. Die Pfeilrichtungen geben die Abweichungen der Wände, Wandvorlagen und Pfeiler an, gemessen in Kämpferblockhöhe, gegenüber der Lage ab Oberkante Sockelprofil bzw. 1,50 m über dem Fußboden. Die Zahlen in den Wänden und Pfeilern zeigen die relativen Höhendifferenzen auf, bezogen auf das arithmetische Mittel aller Angaben. Die Zahlen ohne Klammer beziehen sich auf das obere Ende des Sockelprofils, auf die Höhe 597,22 m ü. NN. Die Zahlen in Klammern beziehen sich auf die Unterkante der Kämpferplatte, auf die Höhe 605,26 m ü. NN.

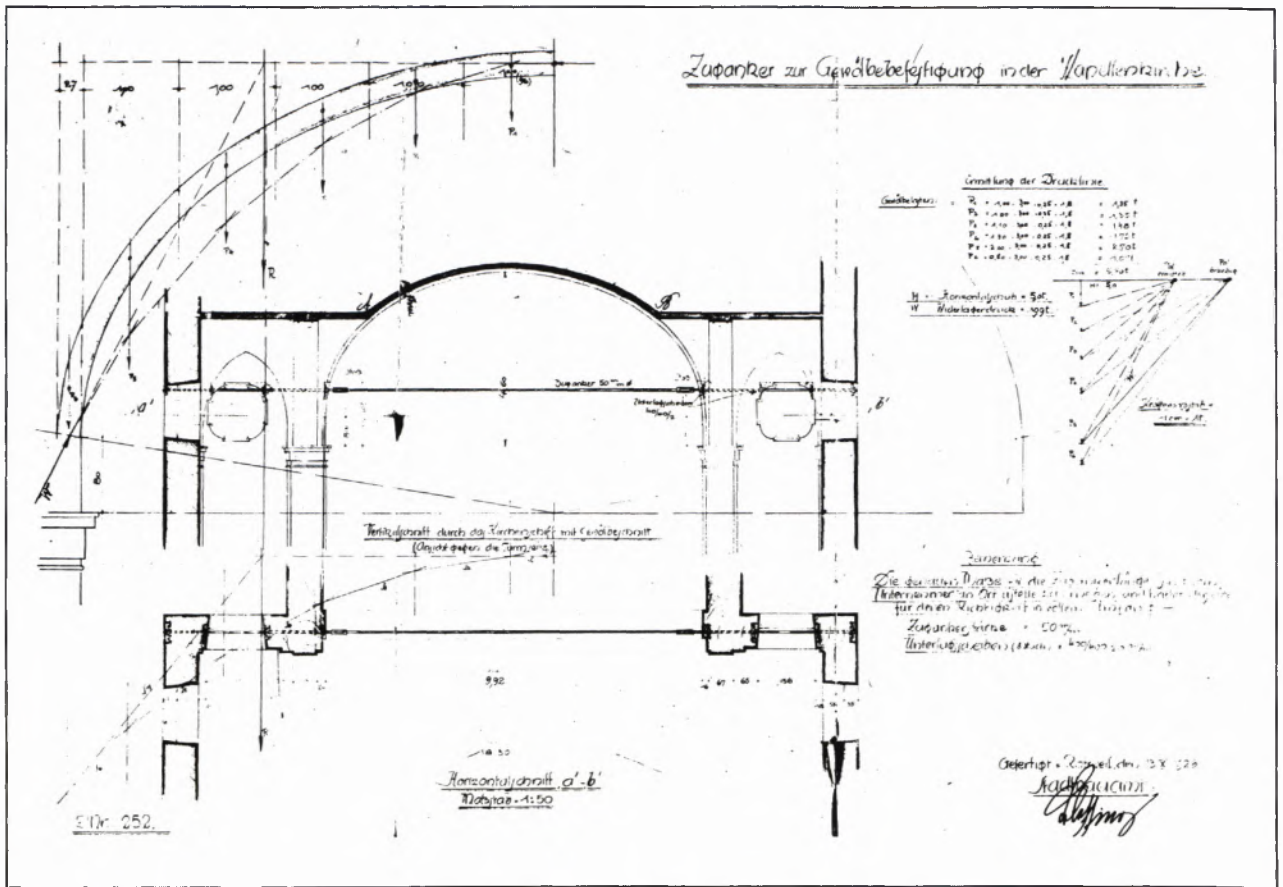
17 PLAN VON 1926 zum Einbau eines Zugankers zur Gewölbefestigung (Achse 2).

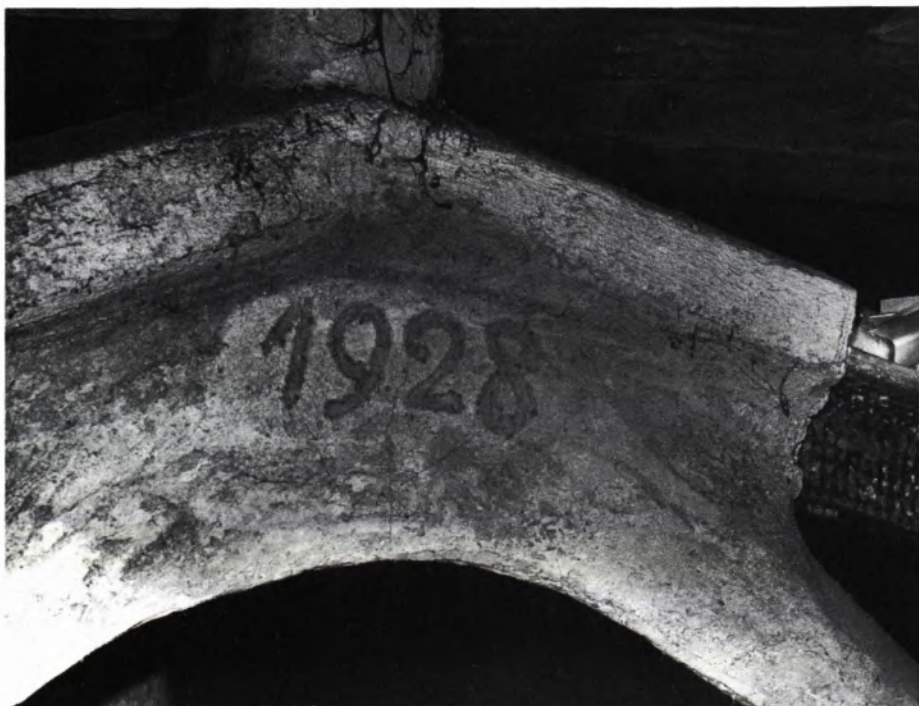
18 DER SCHEITELTEIL der betonummantelten Eisenkonstruktion über dem Gewölbe in Achse 3 von 1928.

innere wurde anschließend renoviert, so daß die Risse die Gewölbewegungen nach diesem Zeitpunkt signalisieren. 1960 wurden im Chor in den Achsen 6, 7 und 8 drei weitere Stahlfachwerkbinder über dem Gewölbe eingezogen und in einem ringsumlaufenden Stahlbetongurt in den Außenwänden und den Strebepfeilern verankert.
