Heinrich Niester:

## St. Achatius in Grünsfeldhausen

Bericht über die Instandsetzung

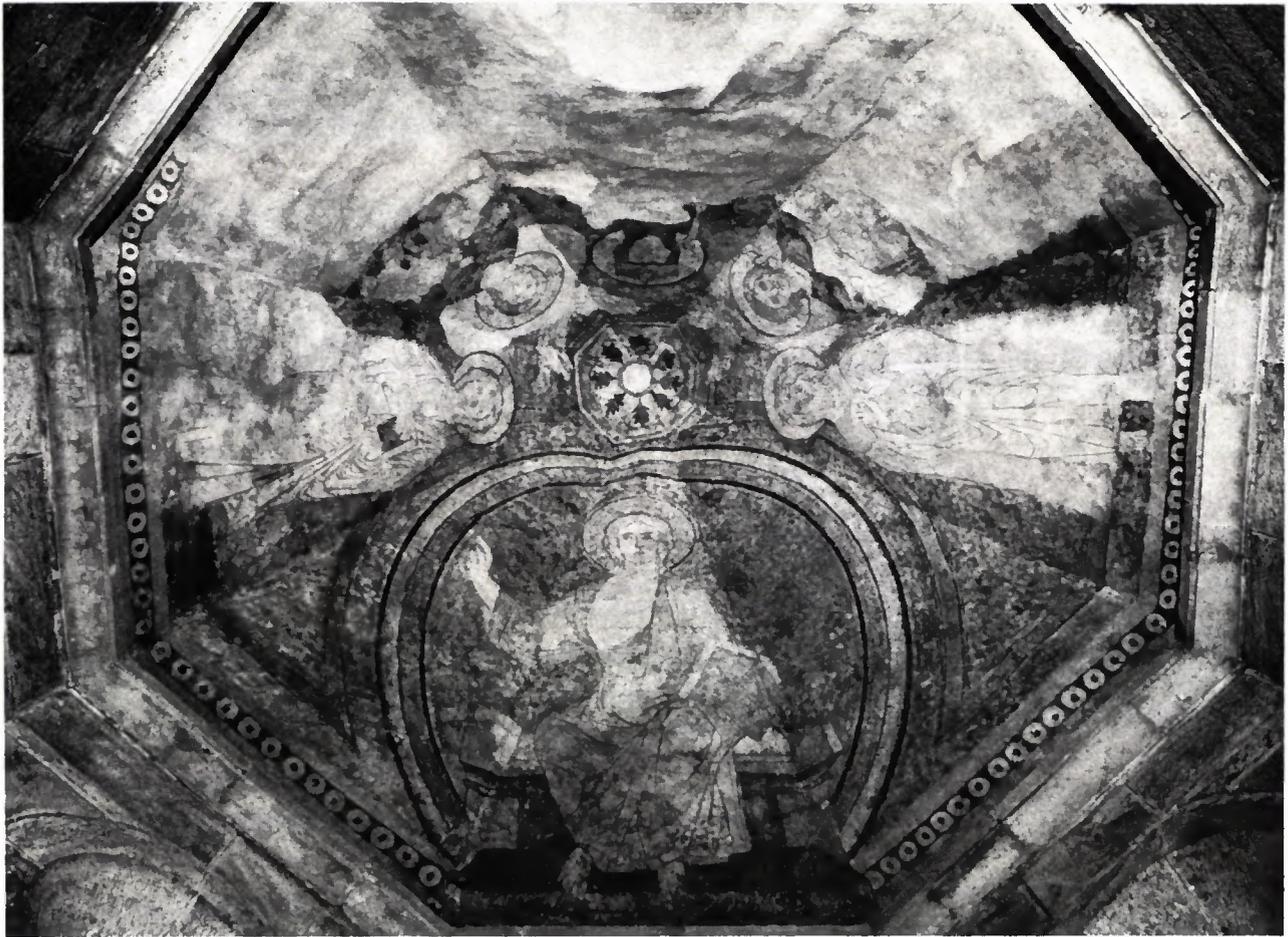
4

Ein besonderes Unterfangen war die Sicherung und Instandsetzung der Malerei im Chorgewölbe (vgl. Abbildung 4). Schon bei der Aufdeckung im Jahre 1905 und der zehn Jahre darauf folgenden Restaurierung sah sie recht übel aus. Die der Kirche stets zusetzende Feuchtigkeit hatte auch an ihr nichts Gutes bewirkt, aber auch Einbrüche in die Chorwände hatten Schäden verursacht. In ihrer Entstehungszeit hatte man wohl die Zeichnung für die Bilder in *fresco secco*, d. h. auf den bereits abgeputzten, hernach aber wieder angefeuchteten Verputz, gemalt. Die weitere Ausarbeitung erfolgte in reiner Seccotechnik. Bei der Freilegung der Malerei im Jahre 1905 erwies sich, daß die Pigmentschicht zu einem staubigen Überzug geworden war, der allmählich sich aufzulösen begann. 1971 mußte Restaurator Robert Bronold, Gerlachsheim, zunächst wieder gegen die Feuchtigkeit ankämpfen. Vorher waren schon das Einbringen der Holzdecke im großen Oktogon und die Abdichtung des Fußbodens mit Beton (nach Einbau einer Heizung in ihn wurde er mit Muschelkalk-Kernstein belegt) erfolgt. Auch der

Versuch einer Trockenlegung der Kapelle durch Injektion bis zu 2,50 m Wandhöhe wurde unternommen. Als Überbleibsel der voraufgegangenen Restaurierung konnte der Restaurator, über die gesamte Malerei verteilt, mit Gipsmörtel geschlossene Risse und Putzfehlstellen nachweisen. Dazu hatte man damals mit einem Knochenleimbindemittel die Bilder, deren Zeichnung sich jedoch ziemlich gut erhalten hatte, übermalt. Mit der Zeit waren sie wieder unter eine feuchte und graue Schmutzschicht geraten. Die Tätigkeit des Restaurators beschränkte sich 1971 fast ausschließlich auf eine Festigung des Malgrundes und auf eine Reinigung der Bilder und die Beseitigung ihrer Übermalung. Retuschen wurden nur in einem ganz geringen Ausmaß vorgenommen. Ein mikrobeneindliches Putzfestigungsmittel, das hauptsächlich an den nicht bemalten Teilen des Gewölbes Verwendung fand, muß auf eine mögliche Spätwirkung hin weiter beobachtet werden. Durch Naßreinigung der Malerei gelangte man nach Aussage des Restaurators zu gutem Erfolg, nachdem eine Trockensäuberung nicht zur Rückgewinnung der Farbigkeit geführt hatte. Vor allem blaue, braune, gelbe und rote Farbtöne zeigt die Gewölbemalerei jetzt wieder. Daß wir in ihr trotzdem nur einen Abglanz ehemaliger Bilderherrlichkeit antreffen, muß bedauert werden. Sollte jedoch das, was 1971 vorgefunden und konserviert wurde, erhalten bleiben, würde uns schon dies — bescheiden wie wir auf manchen Gebieten der Denkmalpflege geworden sind — etwas bedeuten.
