Hans-Ulrich Wielandt: Instandsetzung und Ausbau der ehemaligen Zehntscheuer in Gemmingen, Kreis Heilbronn

Der abrißgefährdete ehemals herrschaftliche Fruchtspeicher aus der Mitte des 18. Jahrhunderts in Gemmingen konnte gerettet und in einer vorbildlichen Sanierung zu einem Wohnhaus umgebaut werden. Dies ist dem neuen rührigen Eigentümer des Fachwerkhause zu danken, der als Baufachmann, Architekt und aktiver Handwerker dies Werk vollbracht hat. Ihm geben wir gern das Wort zu einem Bericht über seine Erfahrungen bei der Instandsetzung des Hauses. Hans-Ulrich Wielandt war bis vor kurzem Leiter des Staatlichen Hochbauamtes in Donaueschingen.

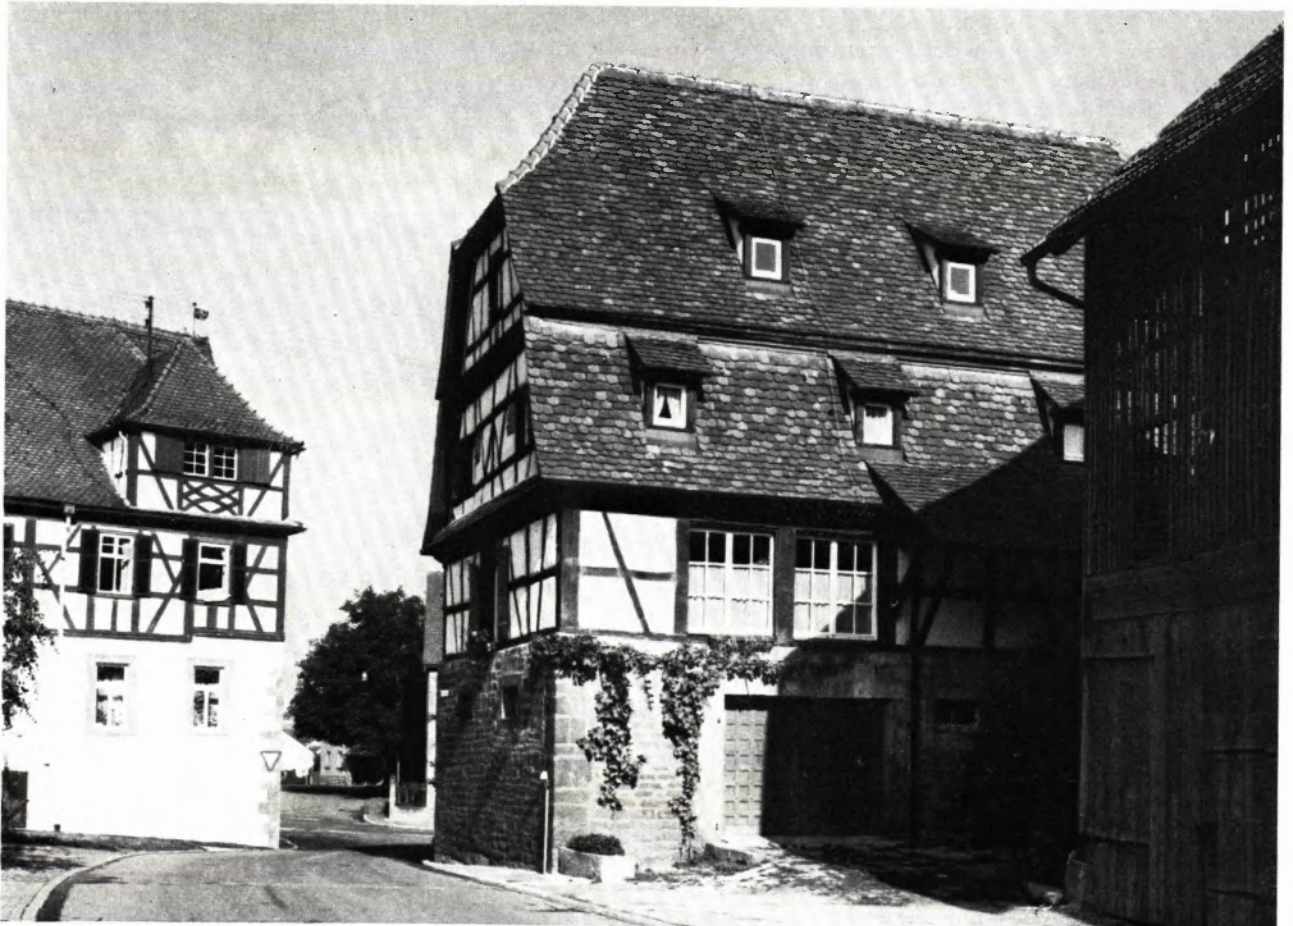
4
5

4 und 5 Die Giebelseite der ehemali-
gen Zehntscheuer vor und nach der
Renovierung. ▷

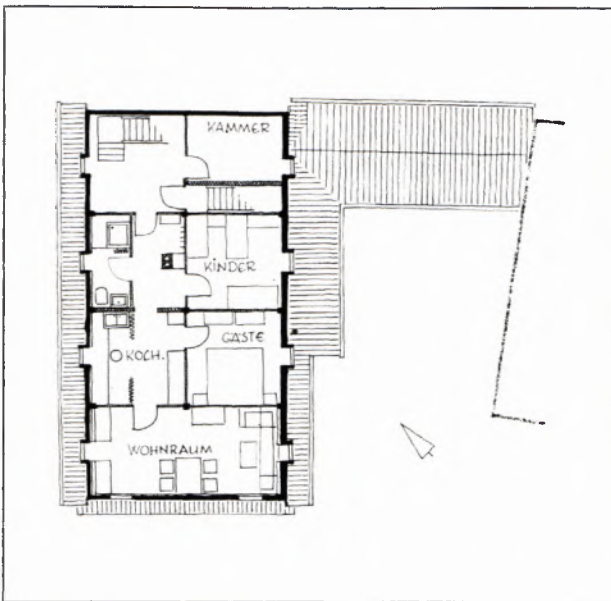
6 bis 8 DIE EHEMALIGE ZEHNTSCHEUER IN GEMMINGEN. Grundrisse von Dach-, Ober- und Untergeschoß. Der alte Bestand ist schwarz bzw. grau eingetragen. Die neu eingezogenen Wände sind schraffiert gezeichnet.
