Hans Dieter Ingenhoff: **Zur farbigen Erneuerung der ehemaligen Augustinerkirche in Oberndorf am Neckar**

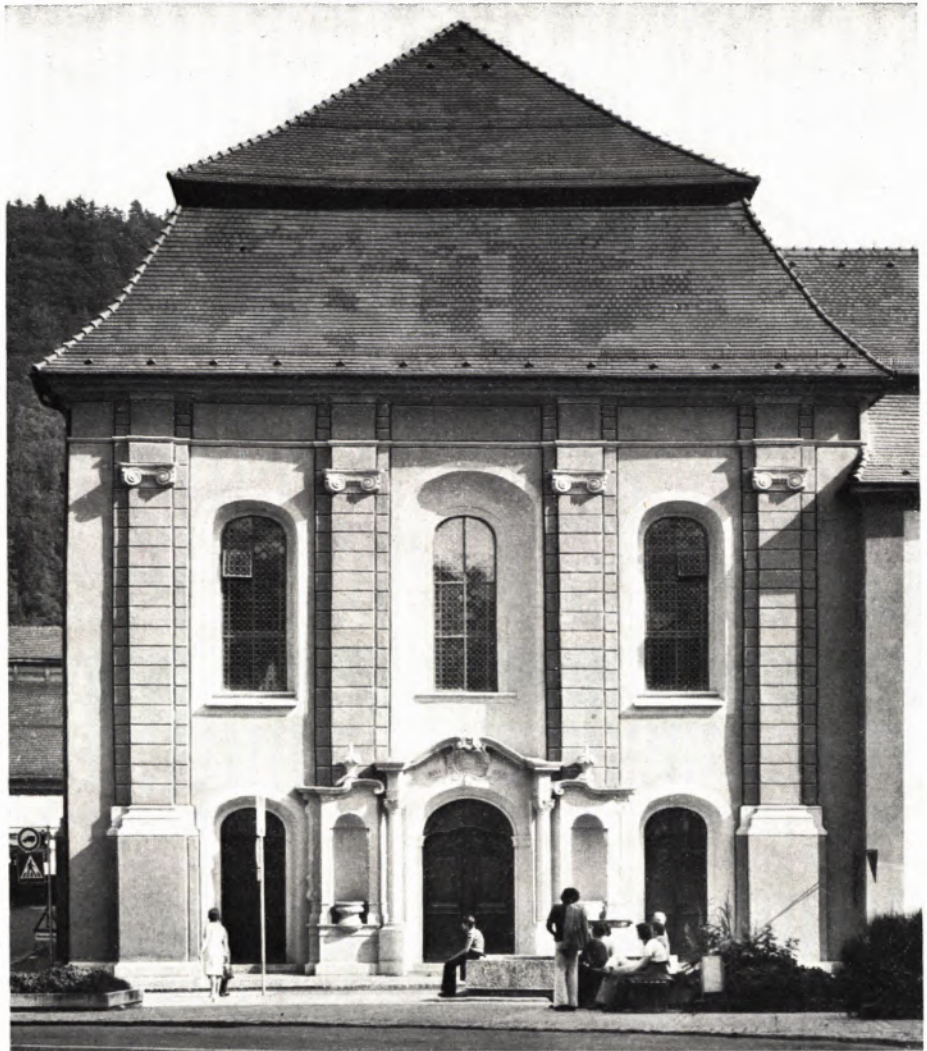
3 DIE WESTSEITE NACH DER ERNEUERUNG 1975.

Das Portal wurde in Sandstein kopiert und wie die Fassade aufgrund des Befundes farbig gefaßt.
