*Arbeitsbericht in Bildern über die Restaurierung
 des großen Deckengemäldes
 in der ev. Kirche zu Meißenheim*

Von Emil Geschöll, Freiburg i. Br.

Meißenheim
Evang. Kirche

Restaurierung
des Decken-
gemäldes

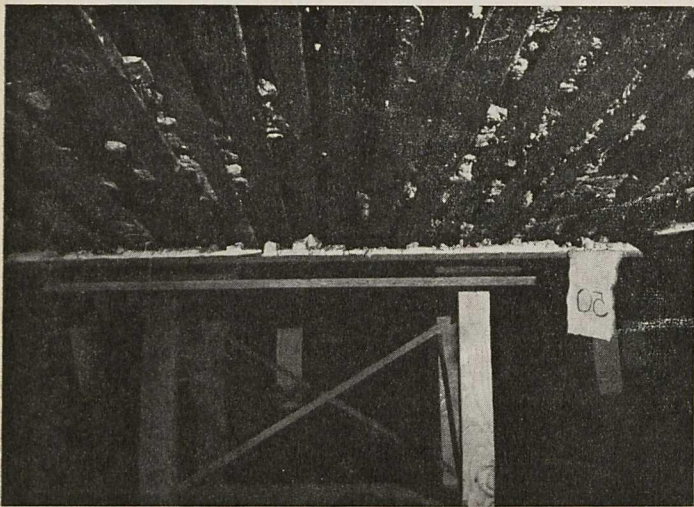
Stufenlos verstellbarer Abnahmebock mit Styrophorauflage und der
dem jeweiligen Bildfeldmaß entsprechenden Hartspanplattenunterlage,
gegen das Abnahmefeld abgestützt. Links Markierungsnummern von
einzelnen Feldern auf durchsichtigem Battist
