# Die Instandsetzung von Dachstuhl und Deckengebälk der ev. Kirche in Meißenheim

Von Adi Hummel, Heiligenberg (Krs. Überlingen)

Meißenheim (Krs. Lahr). Ev. Kirche

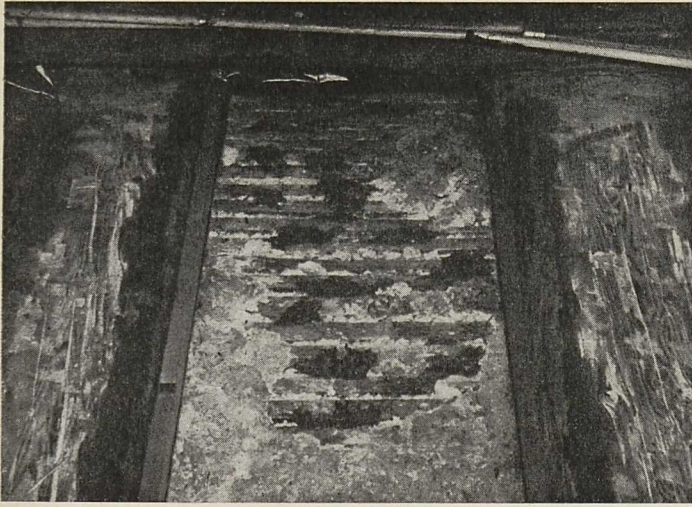
Meißenheim  
Ev. Kirche

rechts  
Dieselbe  
Stelle.  
Zerstörter  
Eckbinder.  
Die durch  
die Senkung  
bedingte  
Knickung  
der Latten  
ist gut  
erkennbar

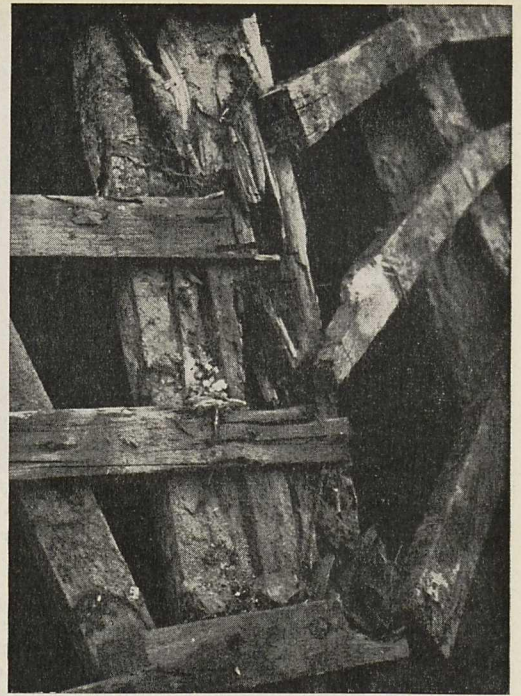
links Mitte:  
Zerstörte Balkenköpfe und Mauerschwellen  
in Höhe der Deckenbruchstelle
