Das Obere Schloß in Immendingen

Von Herbert Kasper, Freiburg i. Br.

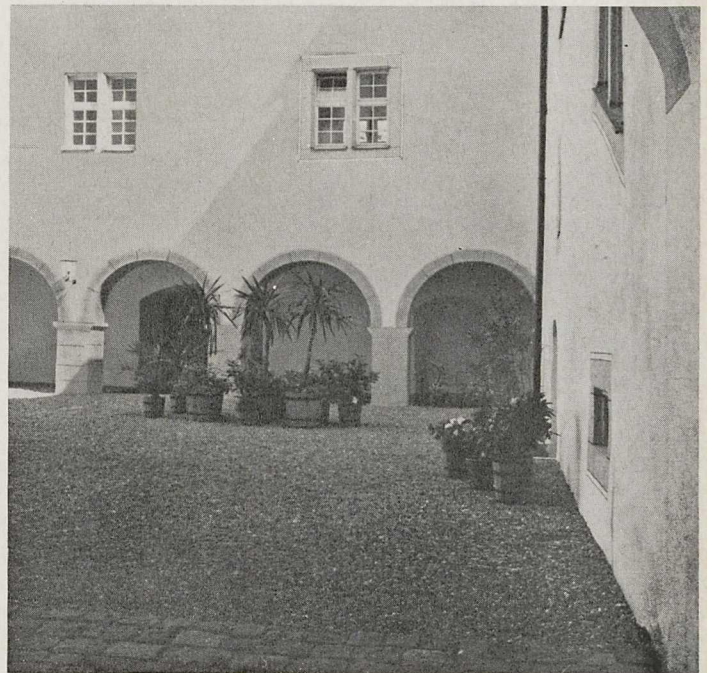
Immendingen. Oberes Schloß

nach der Wiederherstellung
mit den freigelegten Arkaden
1963
